# 最 終 報 告

(資料編)

東京電力福島原子力発電所における事故調査・検証委員会

## 主要施設、設備の被害状況に関する検証結果報告

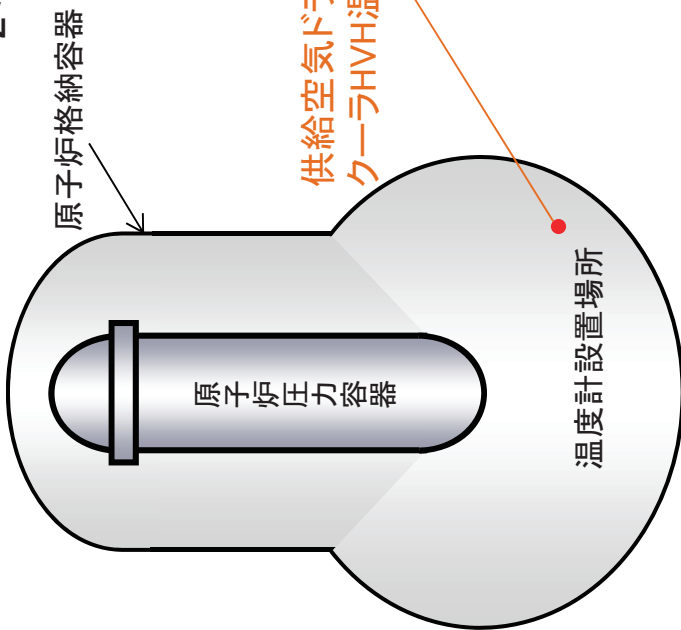
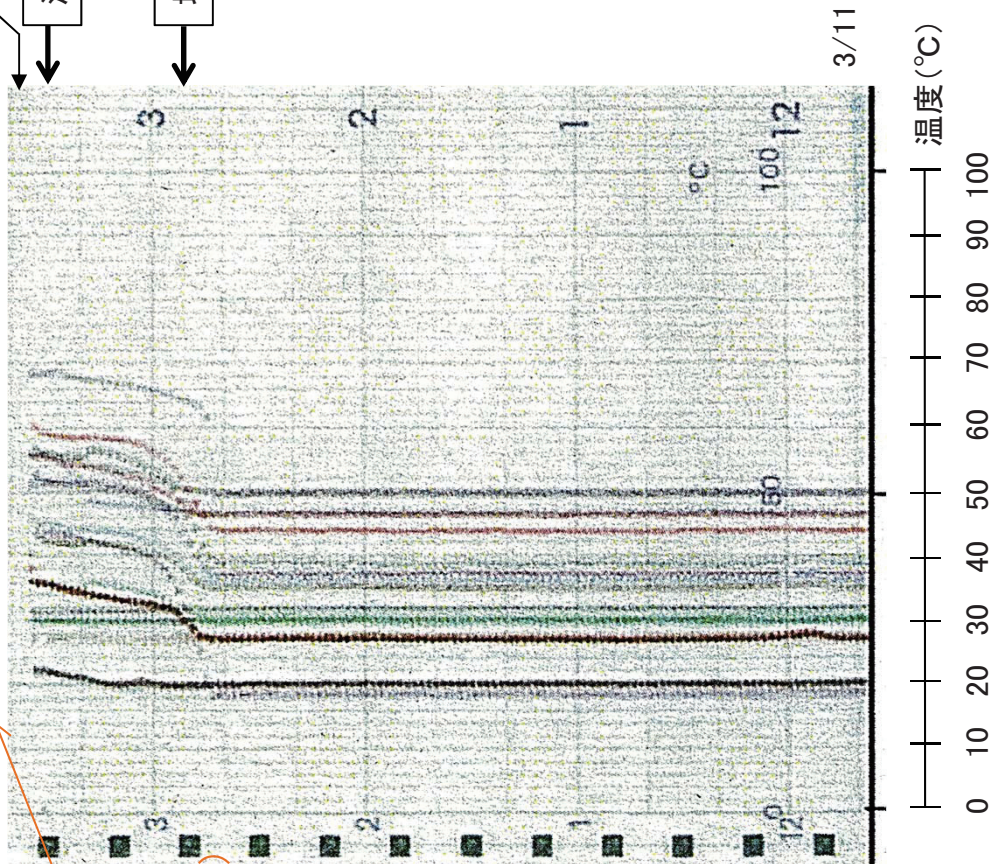
# 2号機ドライウェルクーラHVH温度

供給空気ドライウェルクーラHVH温度の上昇傾向が認められる。

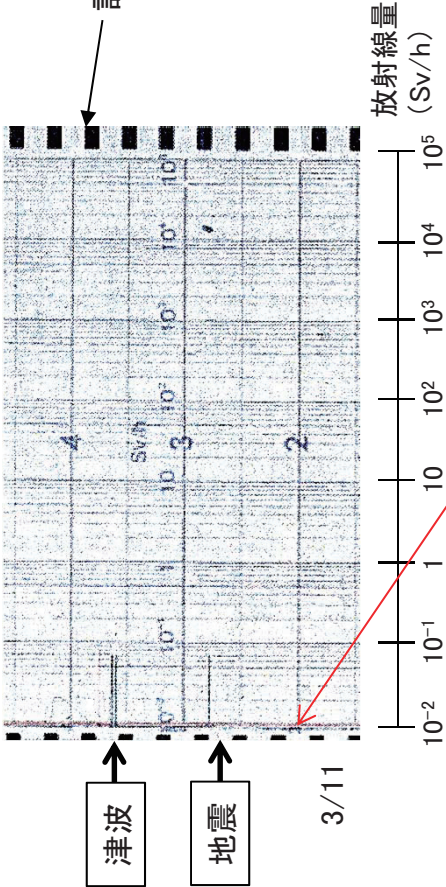
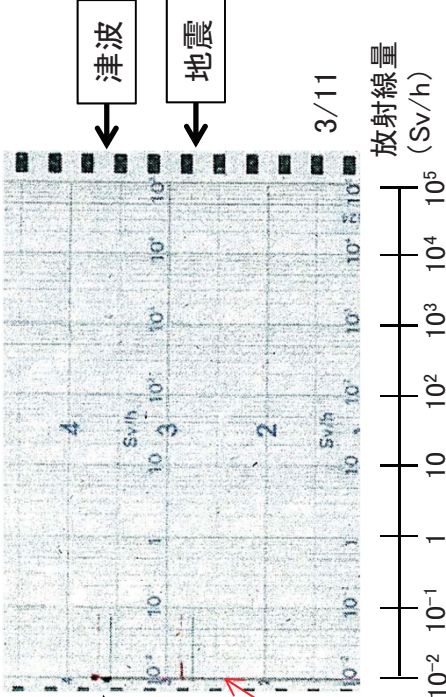
2号機 格納容器雰囲気放射線モニタ

いずれも最下限值を示している。

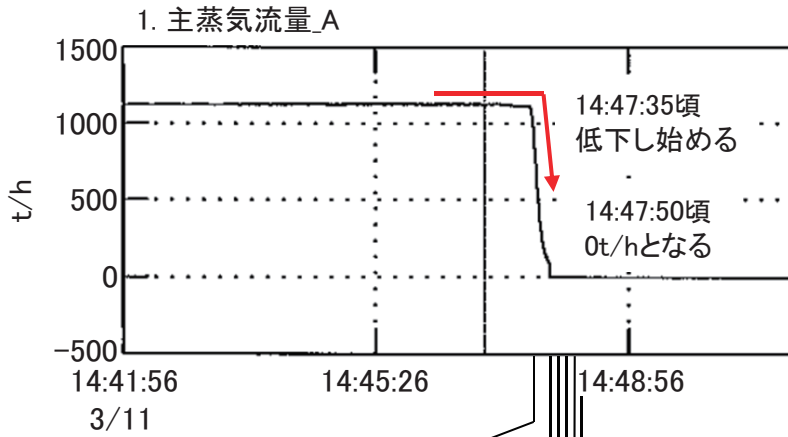
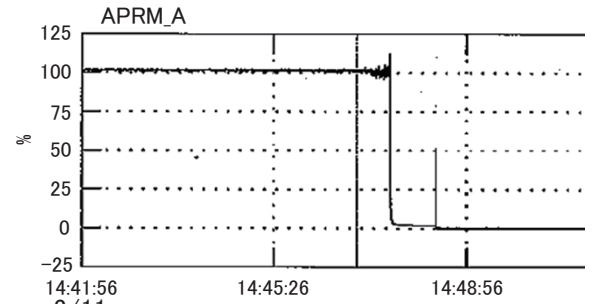
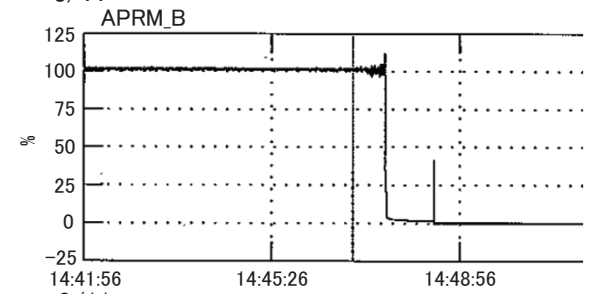
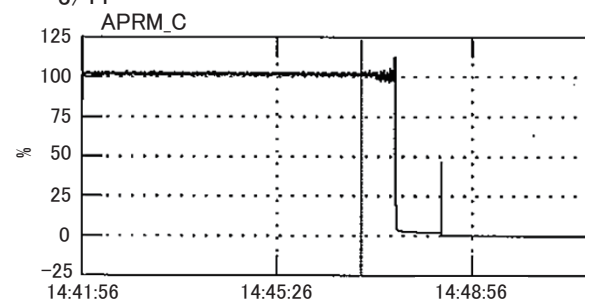
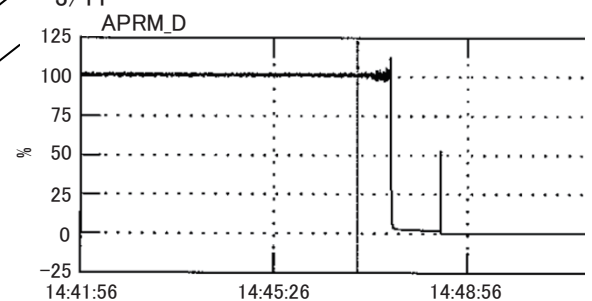
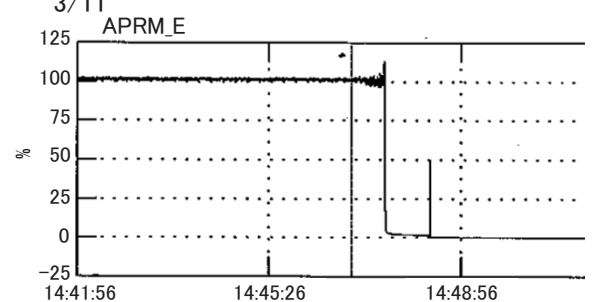
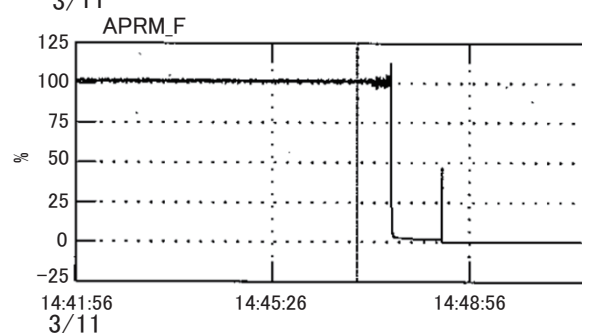
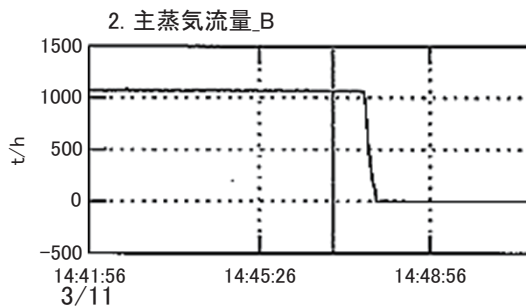
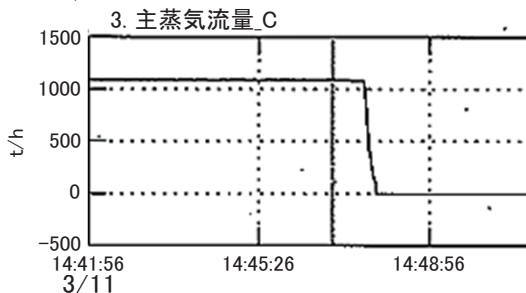
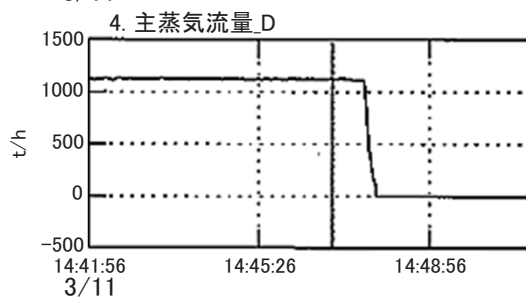
## 2号機 主蒸気流量、APRM出力

主蒸気流量低下の挙動とAPRM  
出力低下の挙動が整合的

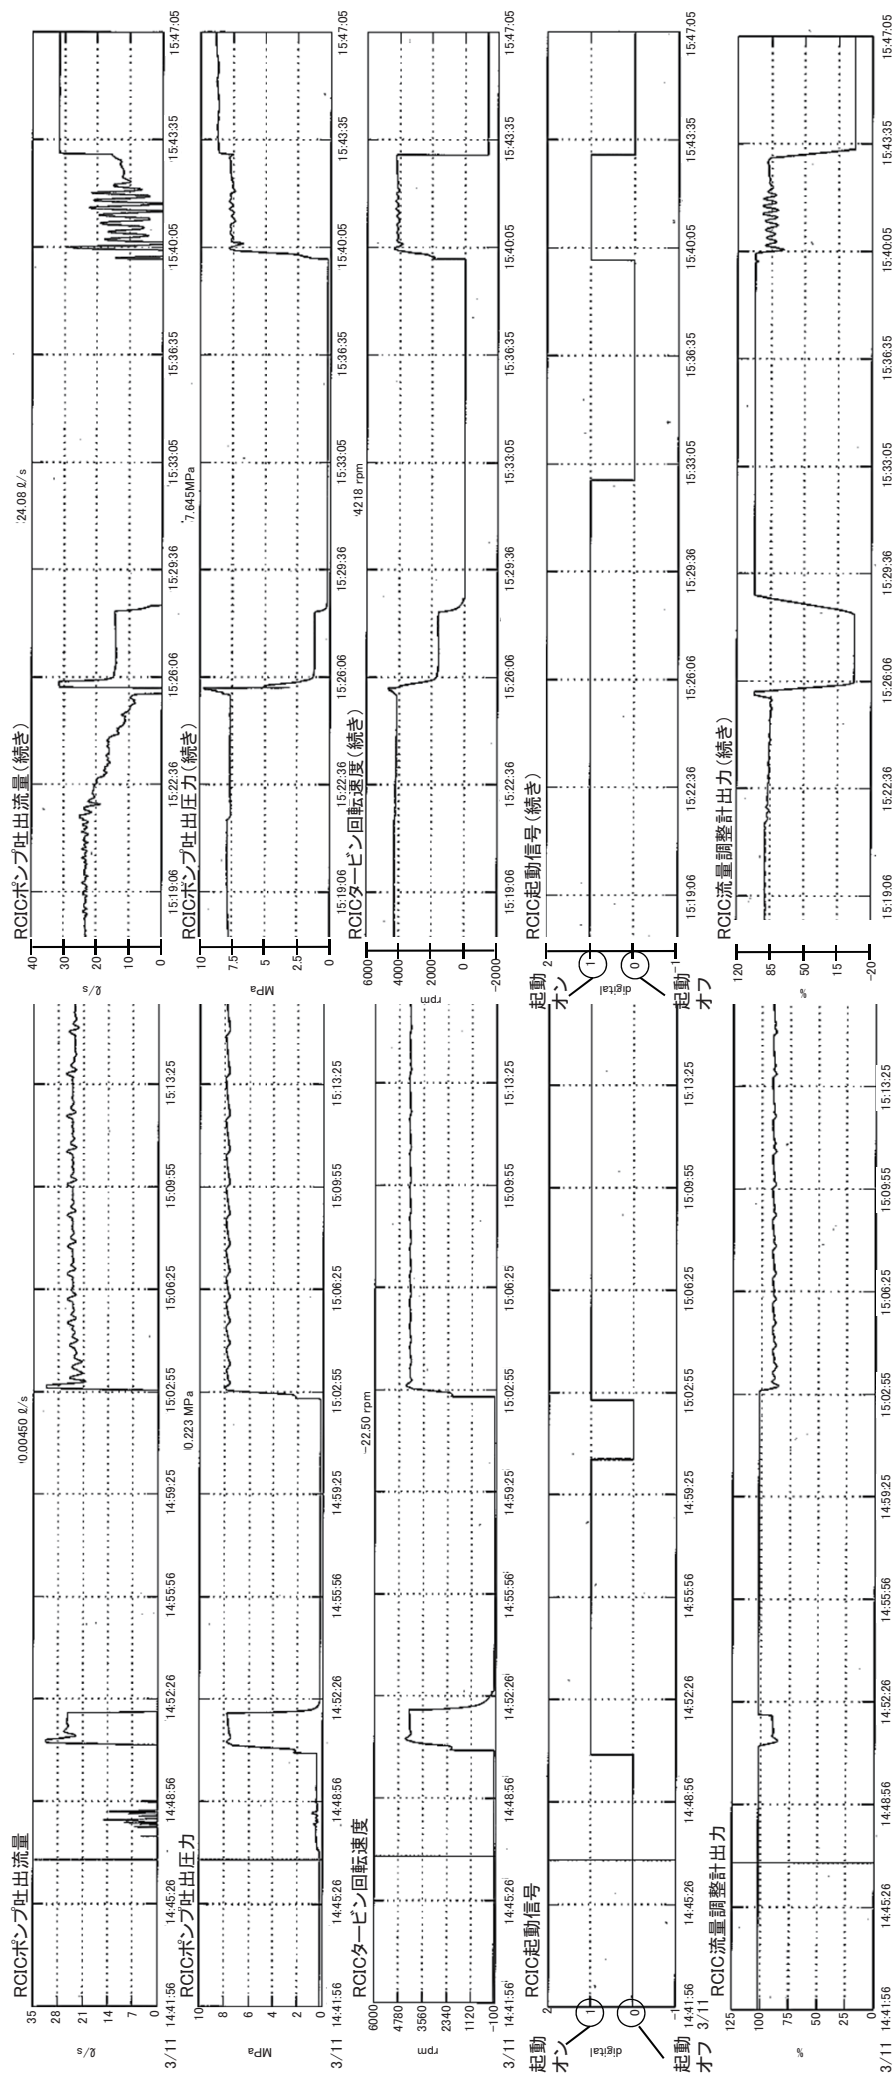
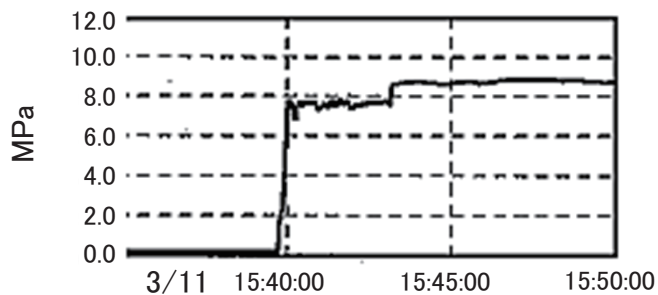
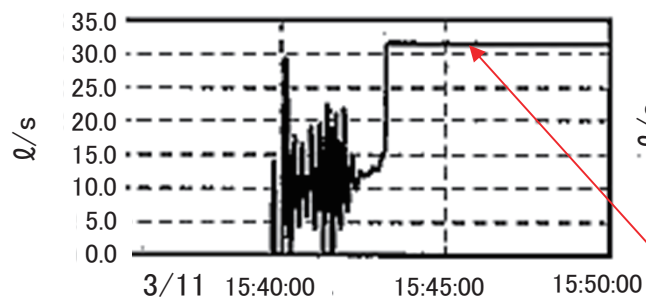
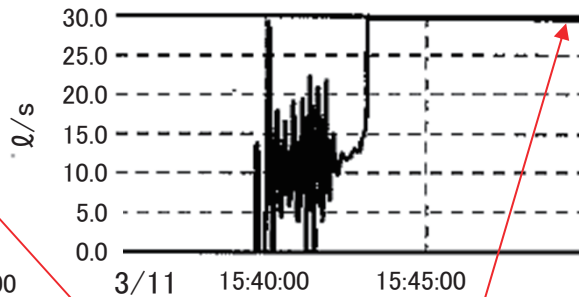
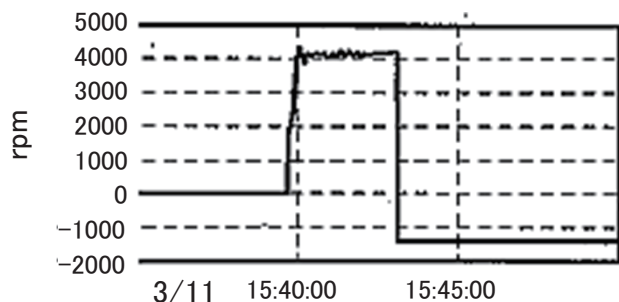
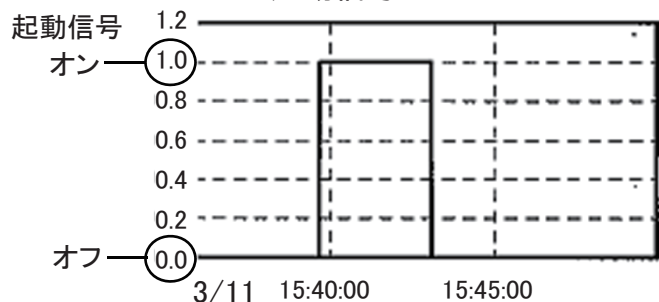
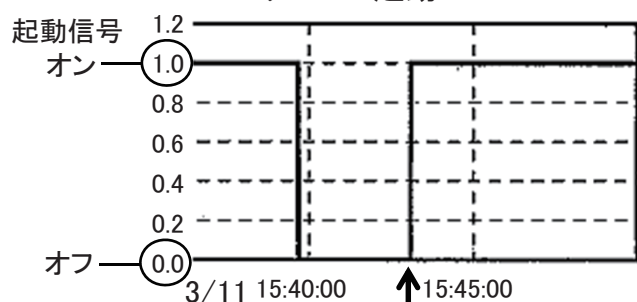
資料Ⅱ-1-1-32

流量制御をなし得ないままRCICが  
作動し続けたものと推認される。

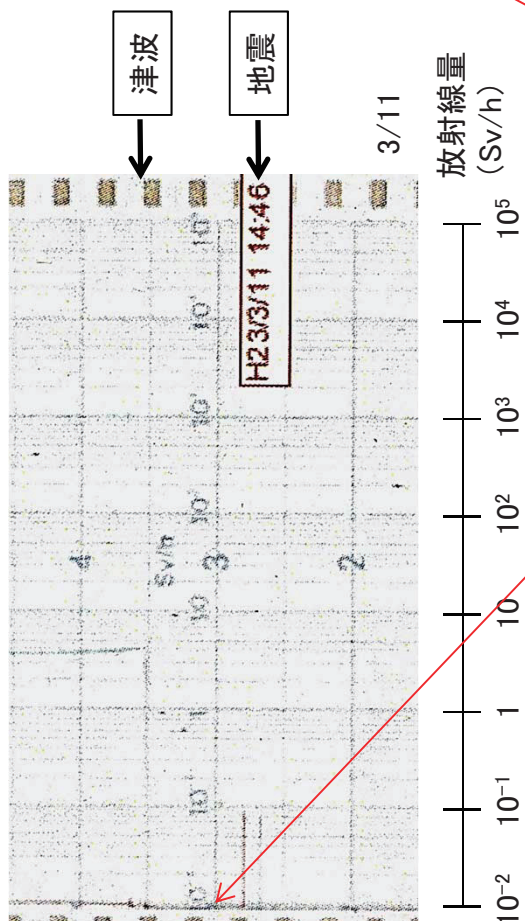
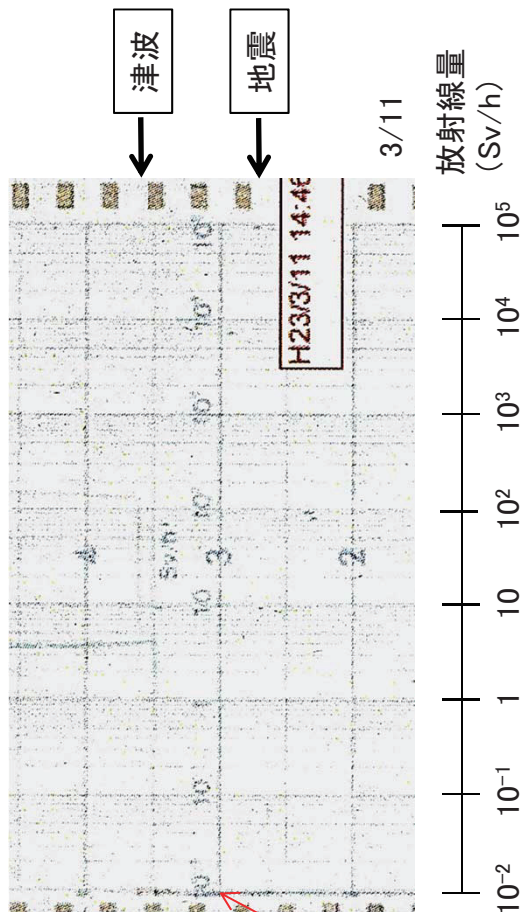
### 3号機 格納容器雰囲気放射線モニタ

いずれも最下限値を示している。

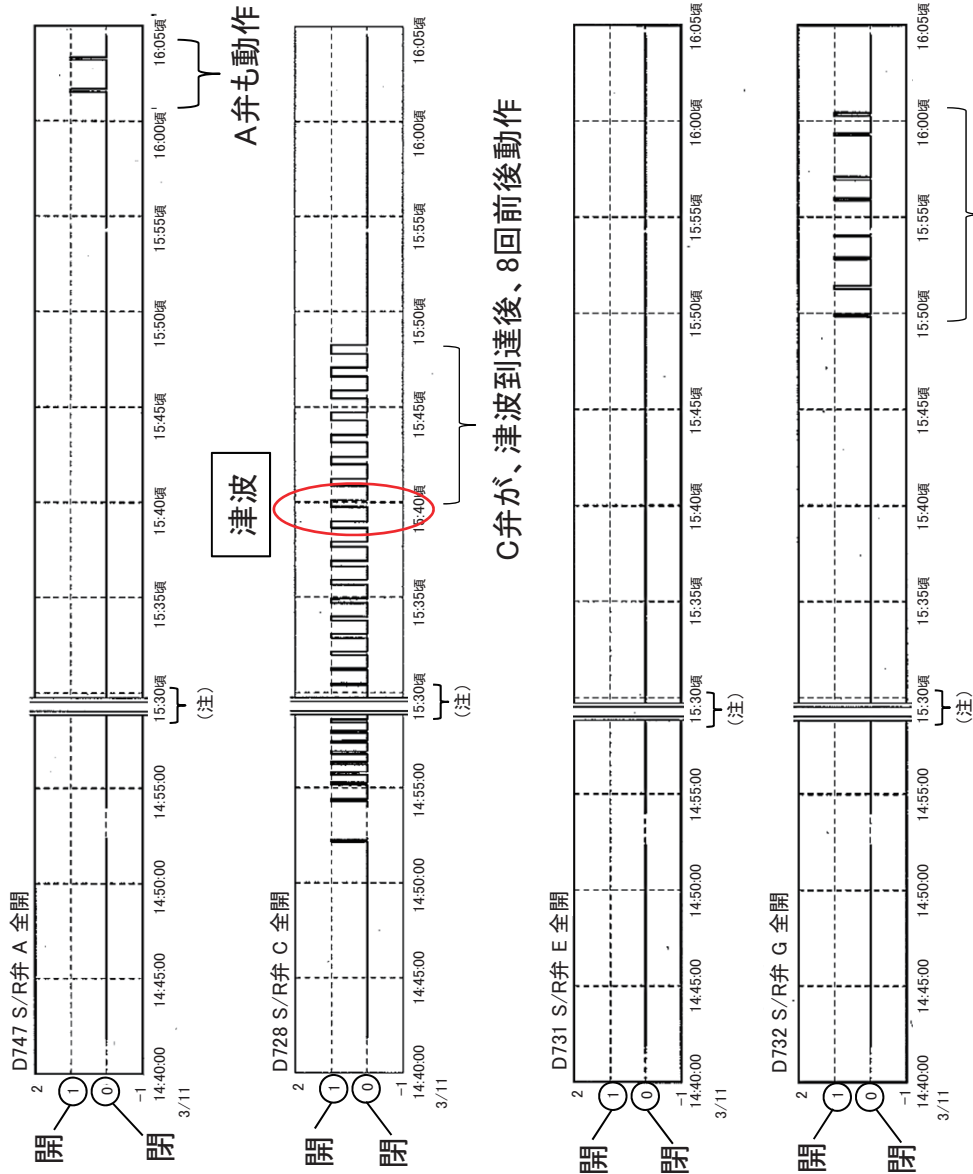
3号機 SR弁の動作

C弁→G弁→A弁の順で動作

G弁が8回動作

14:41:50～15:43:12、合計54回にわたりSR弁(C弁)の開閉が繰り返された(3号機アラームタイパに基づく)。  
14:59頃から約30分間の過渡現象記録装置データが欠落しているが、その前後のSR弁の開閉動作に関する記録は、アラームタイパ上の記録と整合する。

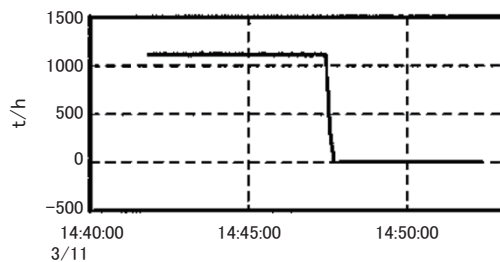
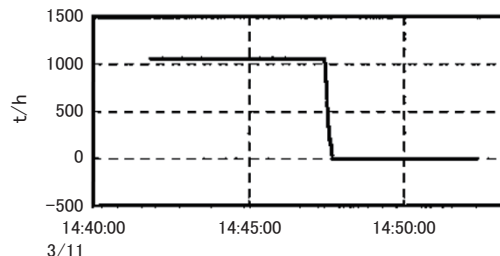
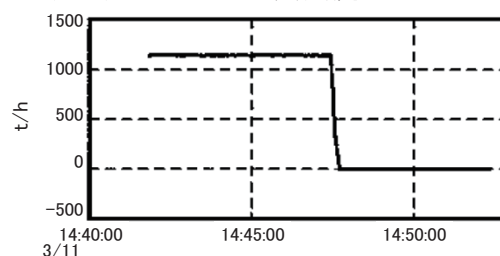
主蒸気流量低下の挙動とAPRM  
出力低下の挙動が整合的

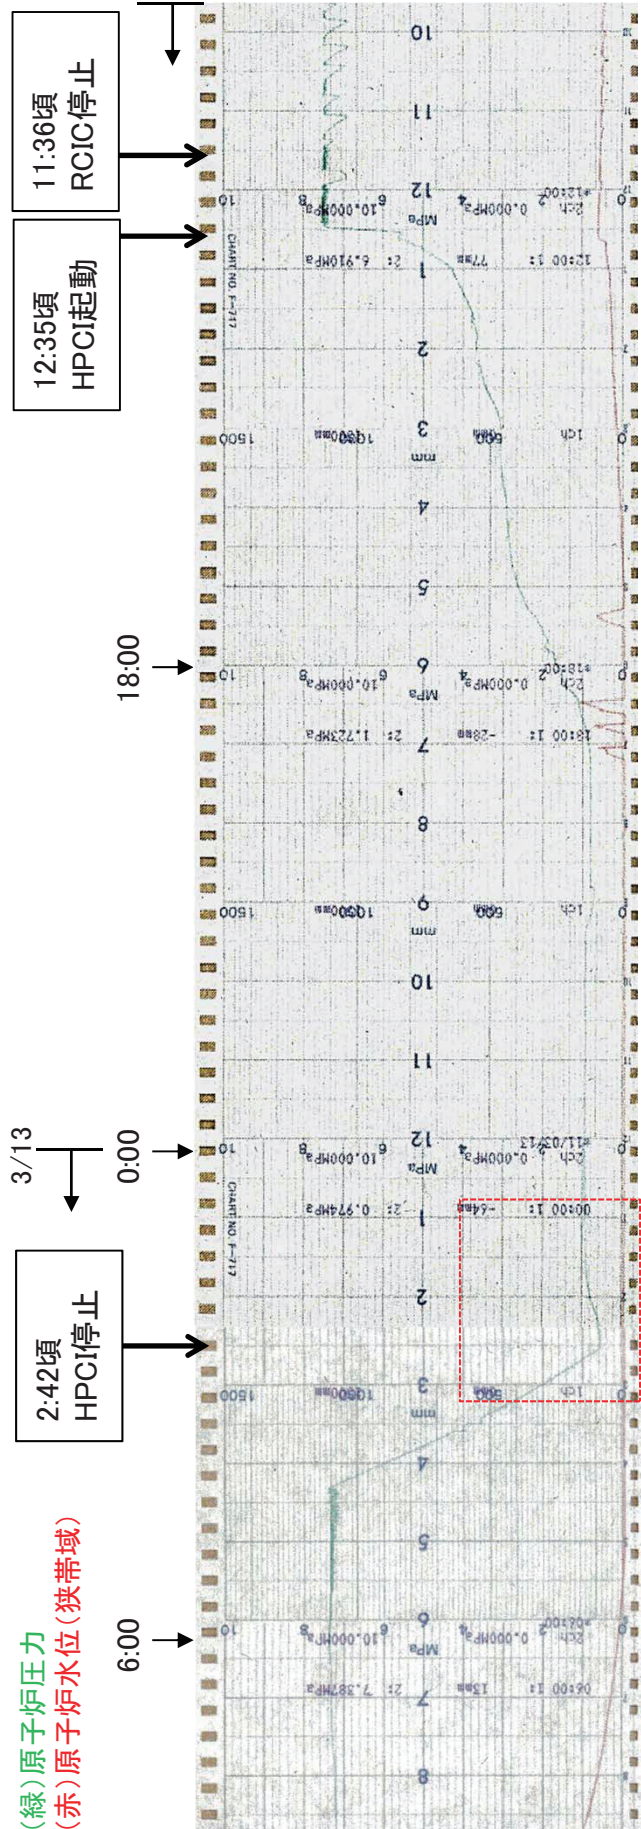
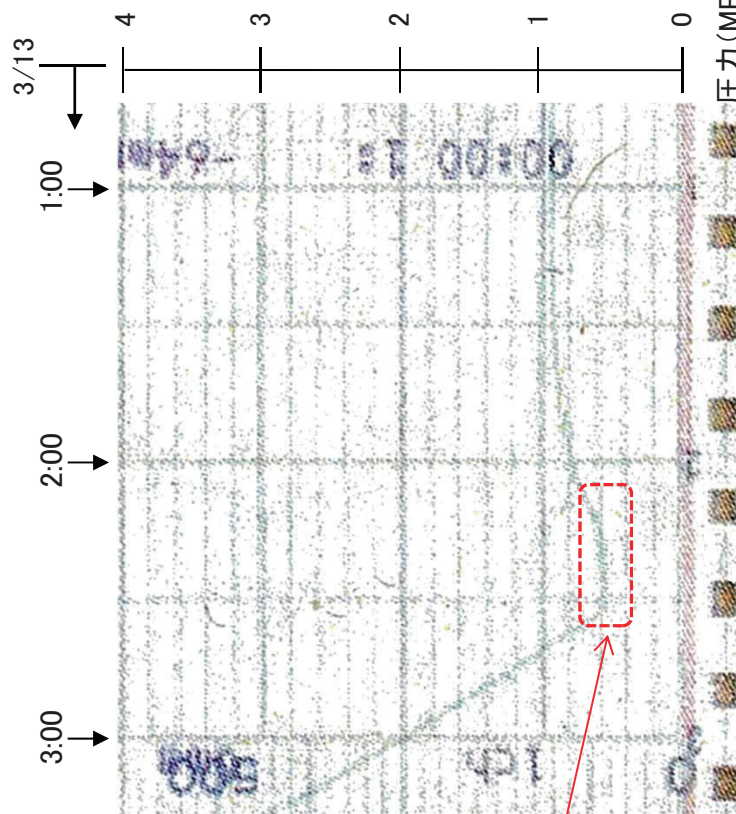
原子炉圧力が0.69MPa gage  
を下回っている。

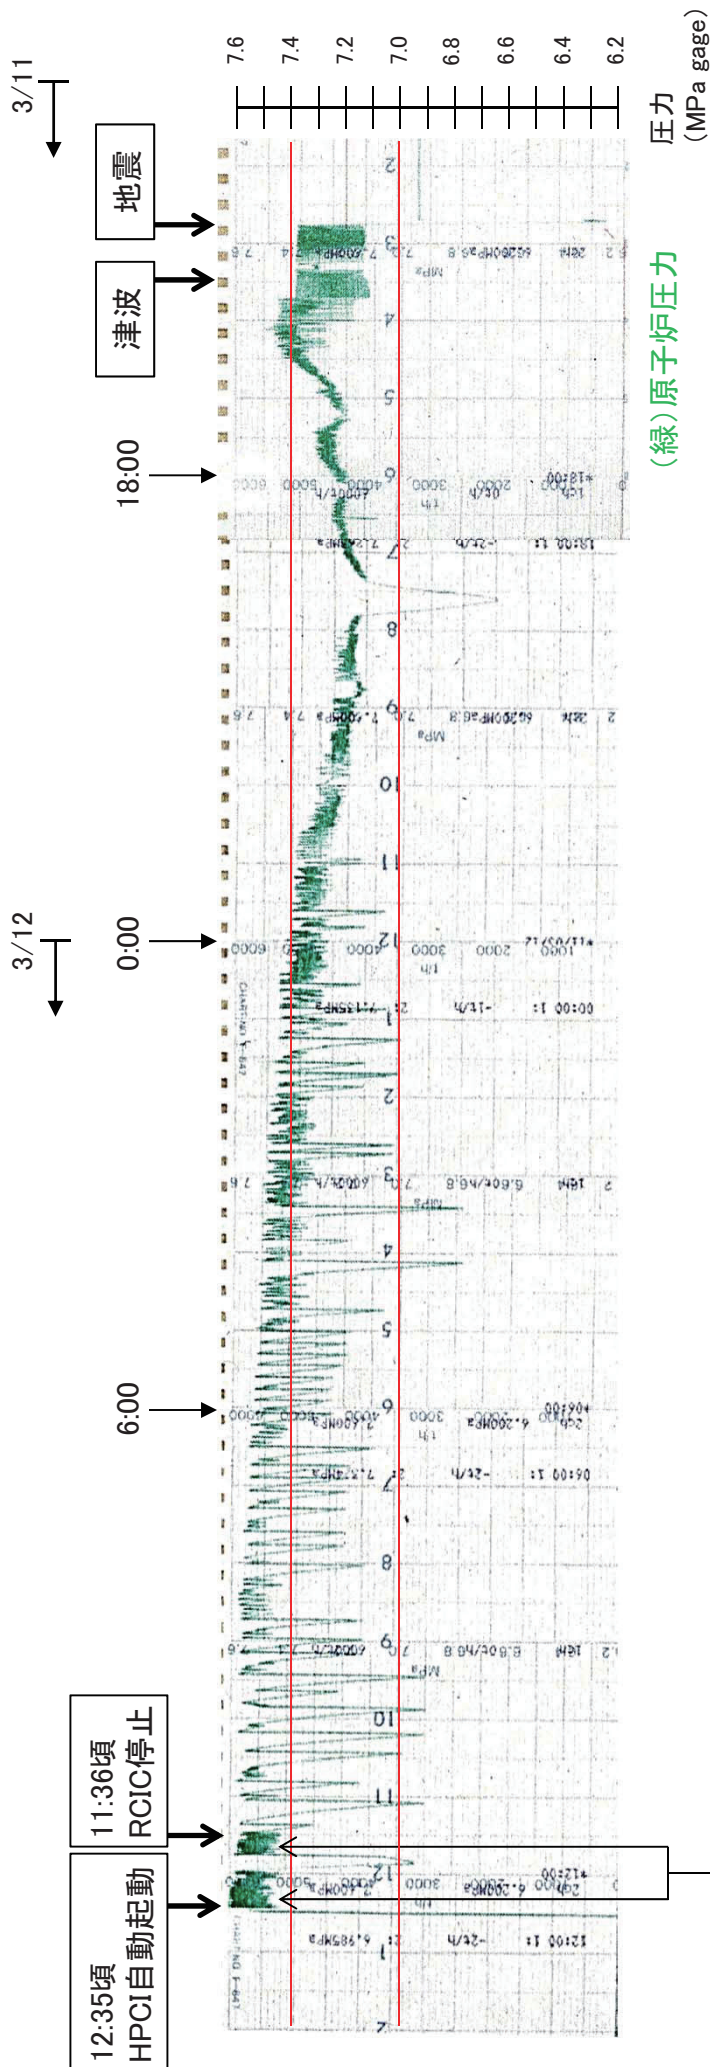
# 3号機 原子炉圧力

SR弁の逃し弁機能の復帰値に至る前に原子炉圧力が上昇

逃し弁機能動作によるSR弁開閉の影響と考えられる原子炉圧力の昇降(7.4MPa gage前後を示すと、大きく谷型に7.0MPa gage前後まで降下してから再度上昇を示す部分)が約65回認められる。

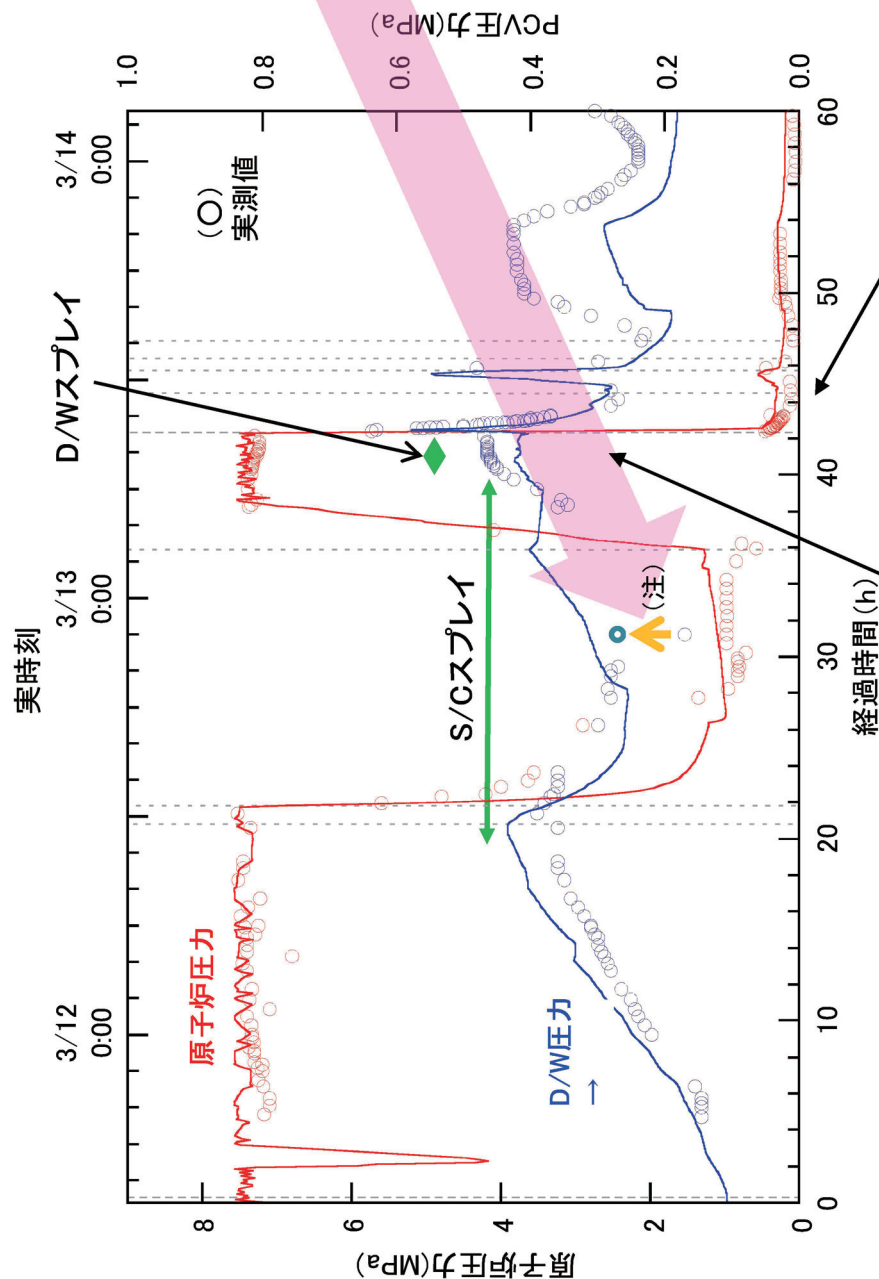
### 3号機原子炉圧力・D/W圧力の解析結果

PCV漏えい(5cmφ相当)を仮定

下部ヘッド破損を  
仮定(42.4h)

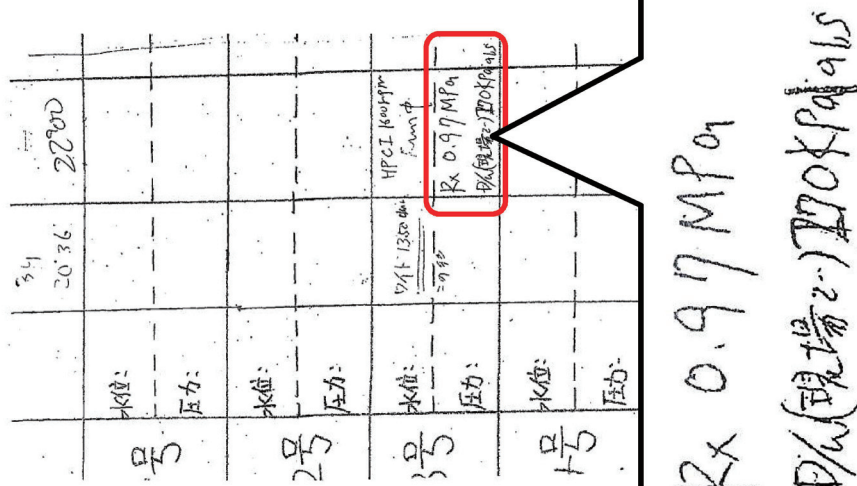
資料Ⅱ-1-1-51

(注)3号機のプラント関連パラメータ上、平成23年3月12日22時のD/W圧力は「0.1700MPa abs」と記録されているが、その基になった発電所対策本部発電班のメモ書きには、「D/W(現場で)270kPa abs」と記載されている。

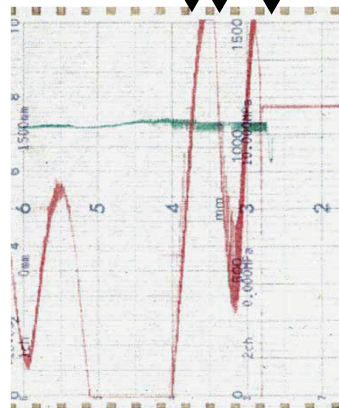
# 3号機 原子炉水位とRCIC

15:25:02  
原子炉水位高 → RCIC停止  
(3号機アラームタイパに基づく)

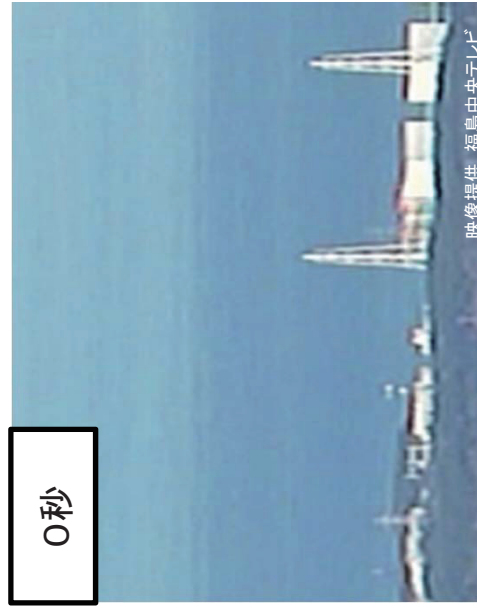
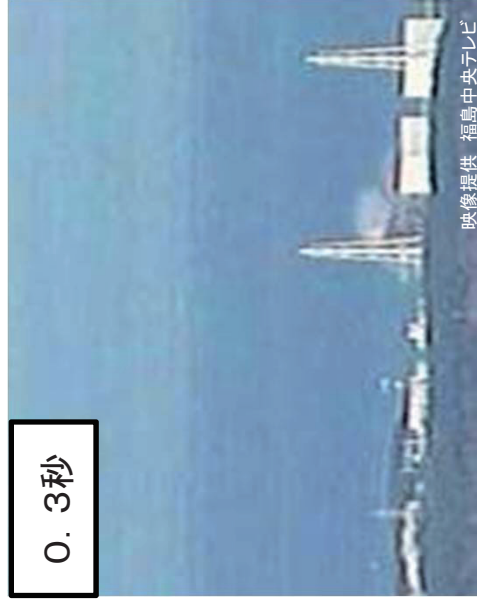
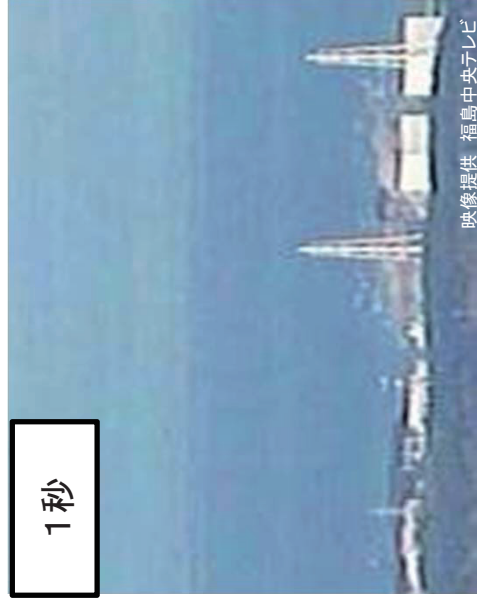
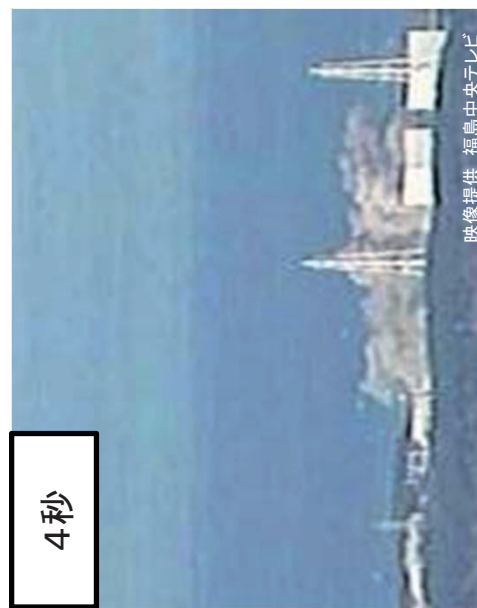
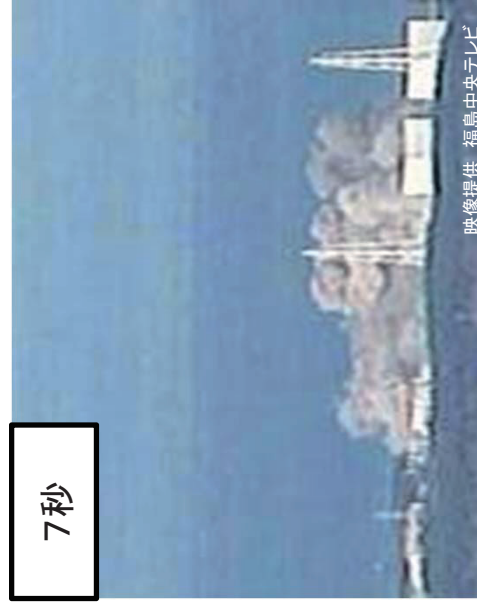
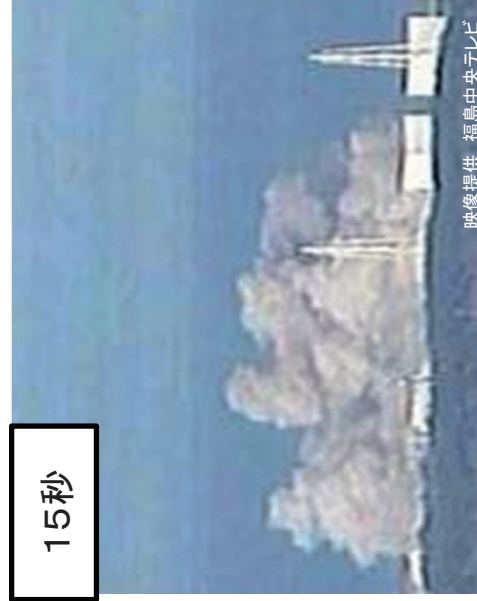
【1号機】

1号機及び3号機の水素ガス爆発映像

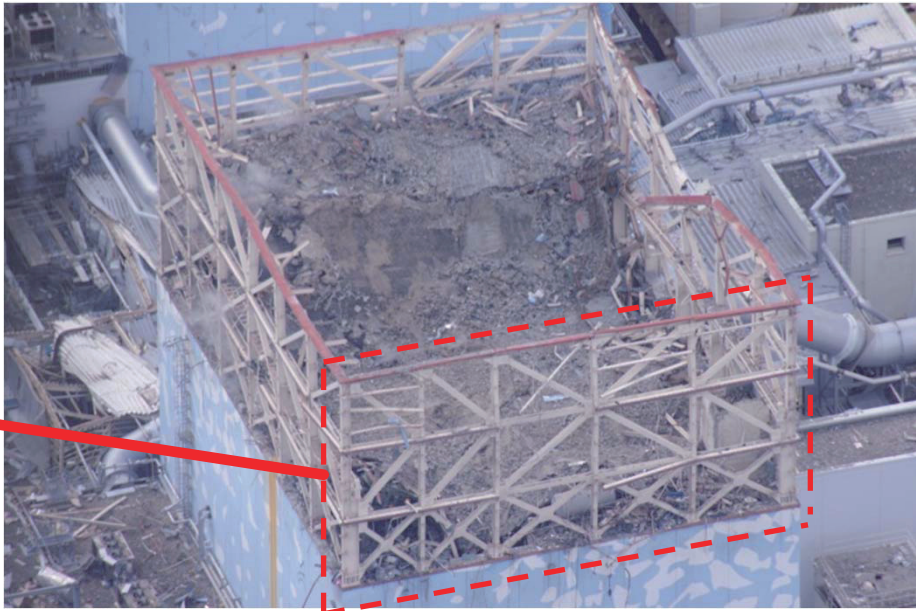
【北側壁面】

1号機R/B5階の損傷状況

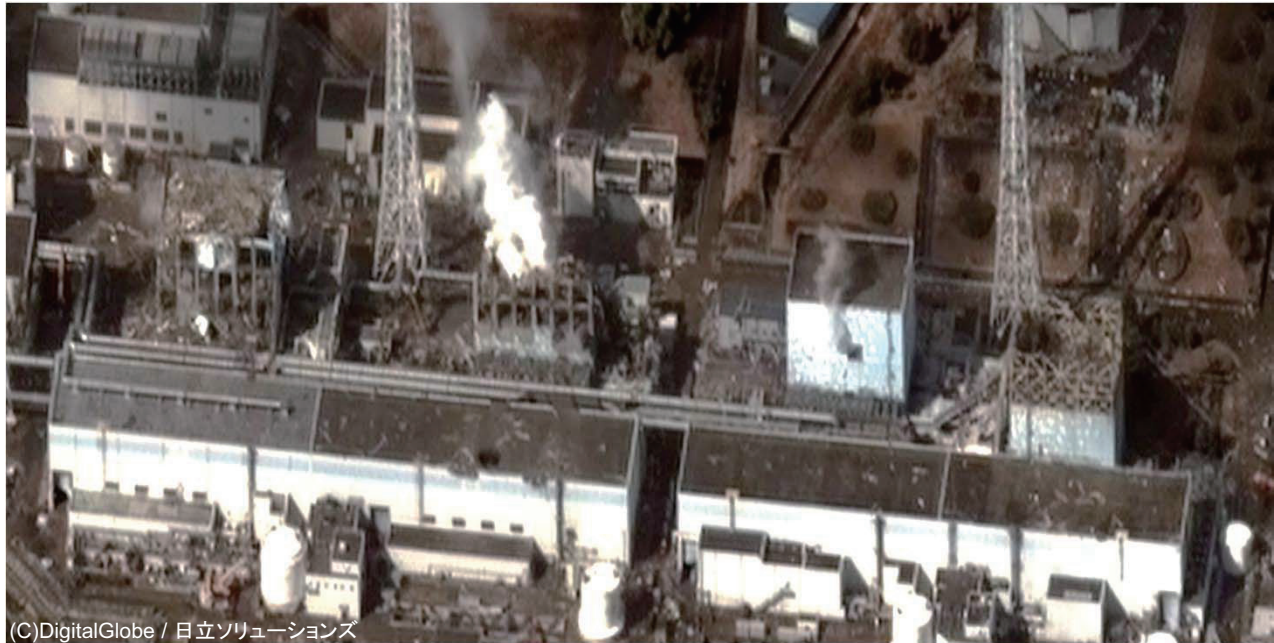
2号機R/B5階の損傷状況

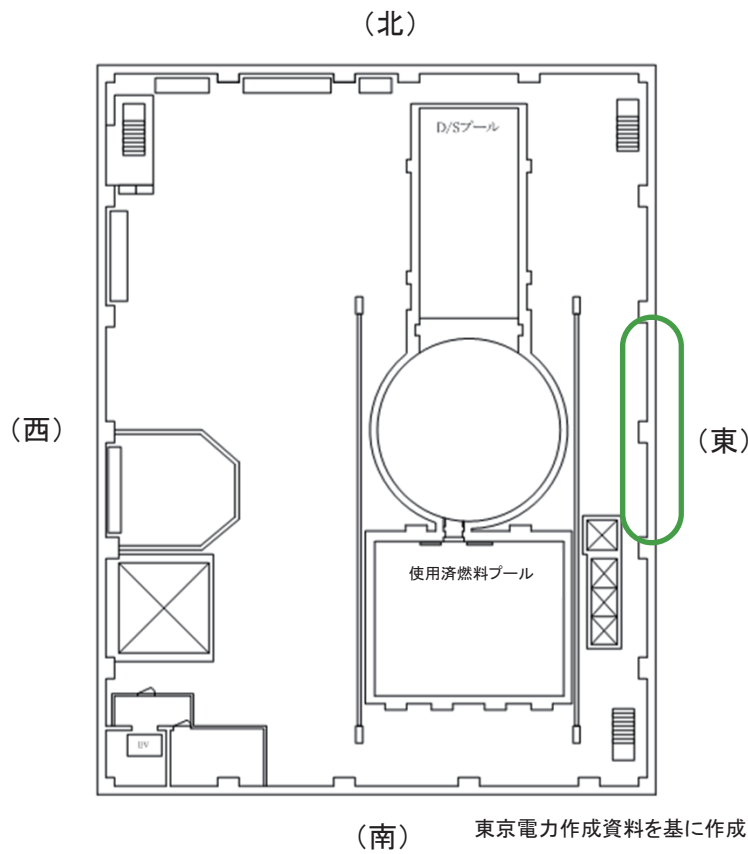
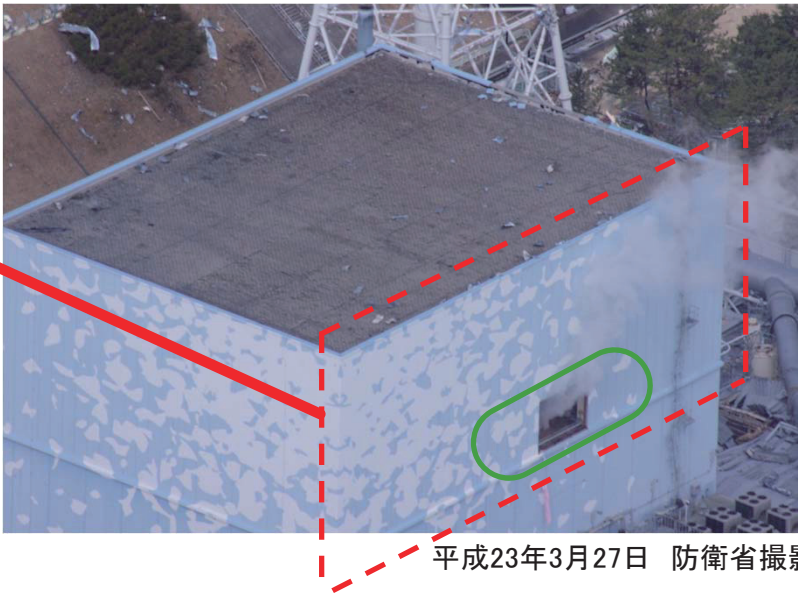
ブローアウトパネルが脱落

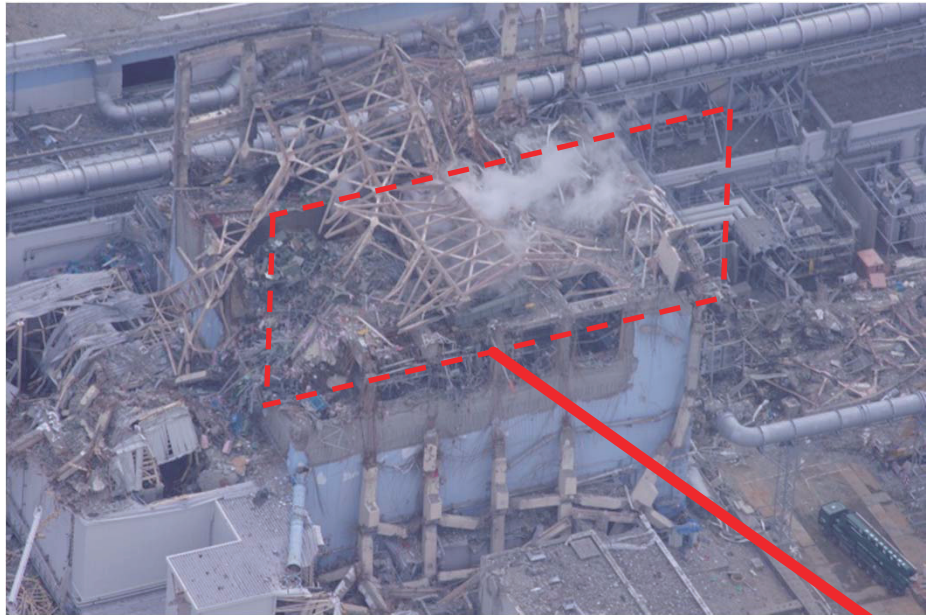
【西側壁面】

3号機R/Bの損傷状況

平成23年3月27日 防衛省撮影

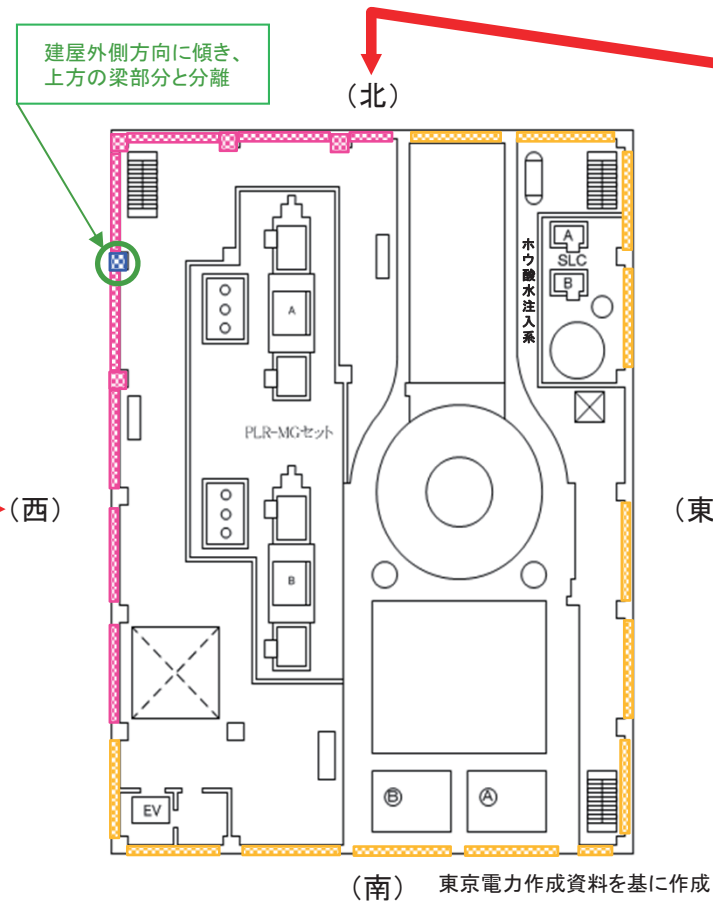
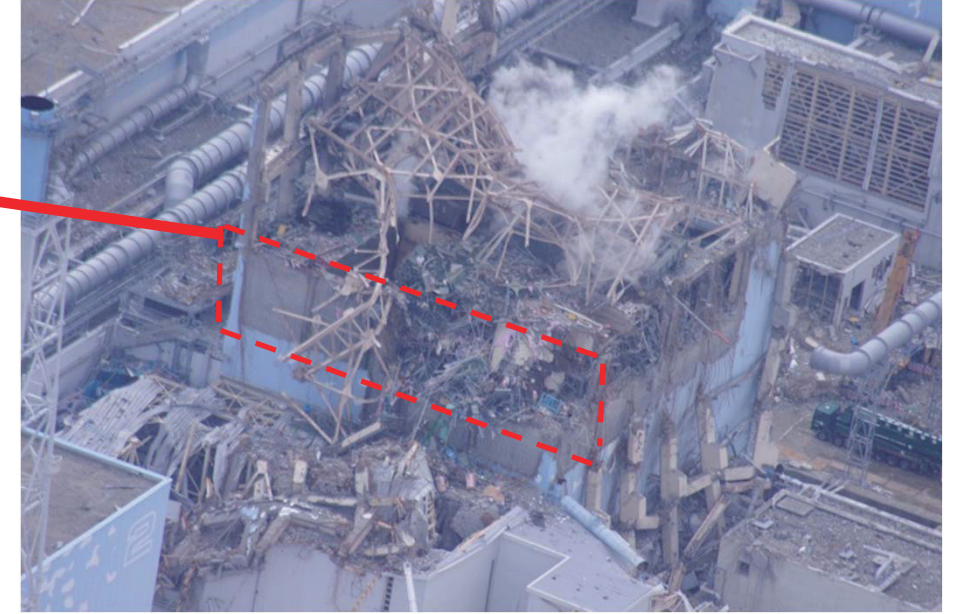
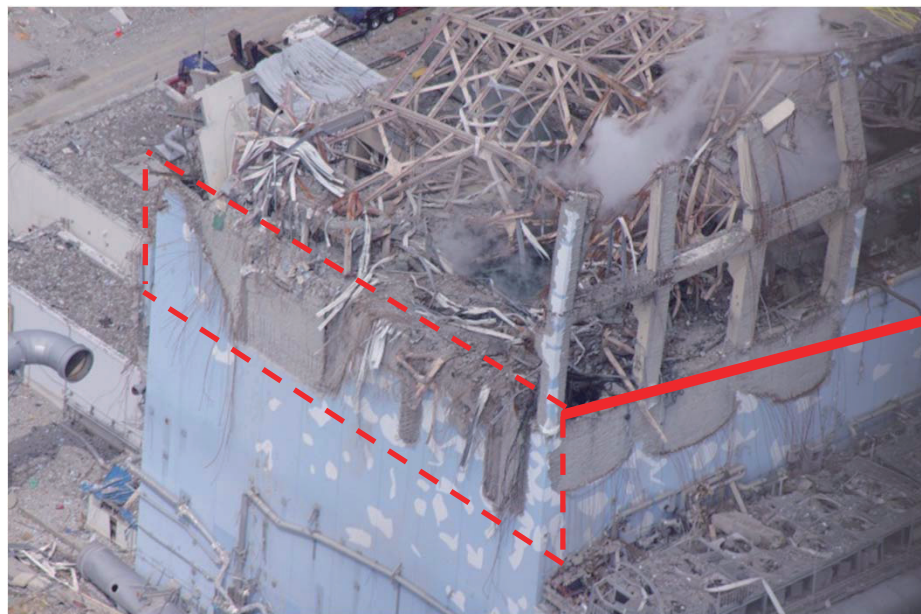
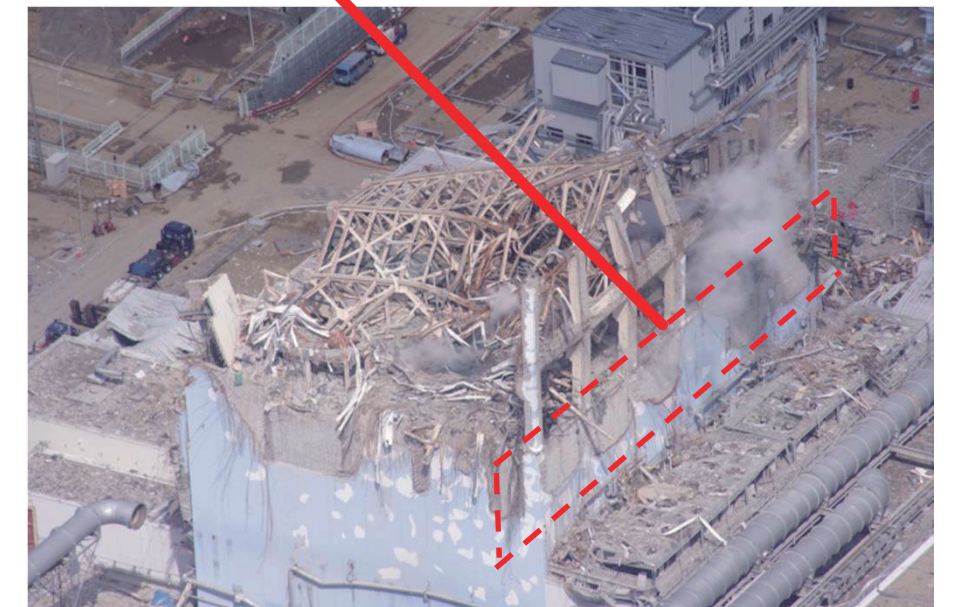
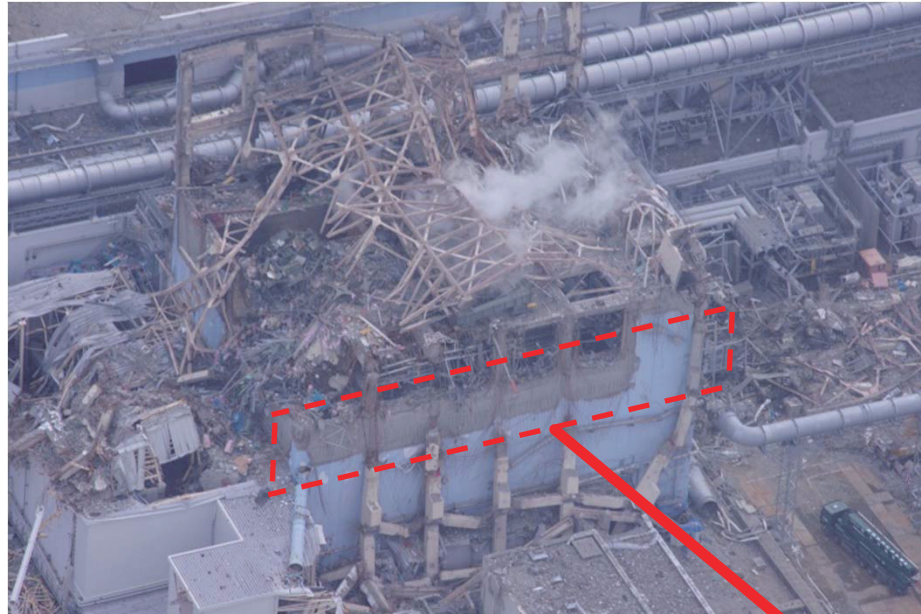
【4階】

# 3号機R/Bの損傷状況
