# 最 終 報 告

(資料編)

東京電力福島原子力発電所における事故調査・検証委員会

## 主要施設、設備の被害状況に関する検証結果報告

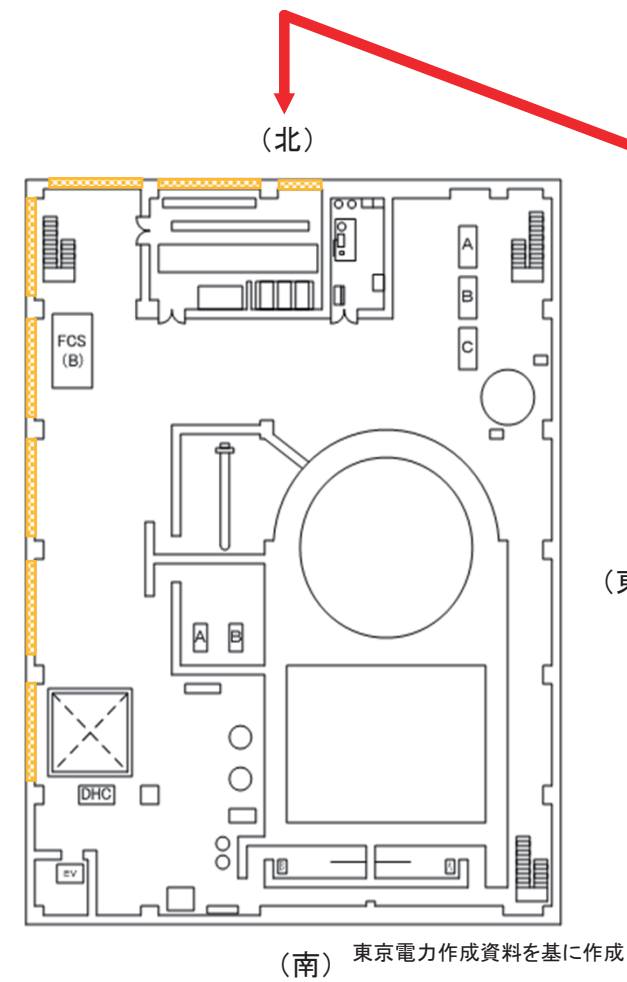
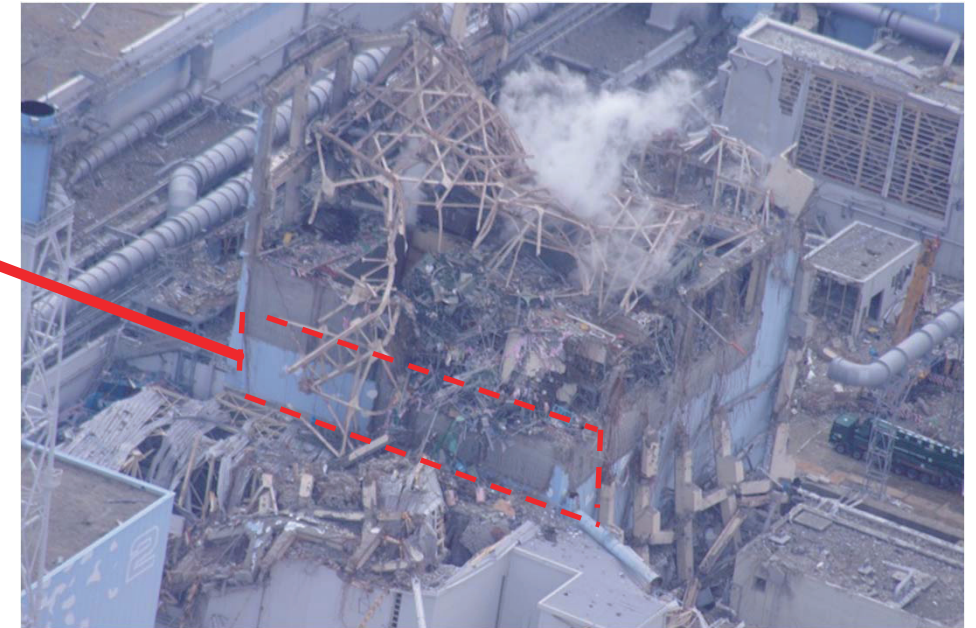
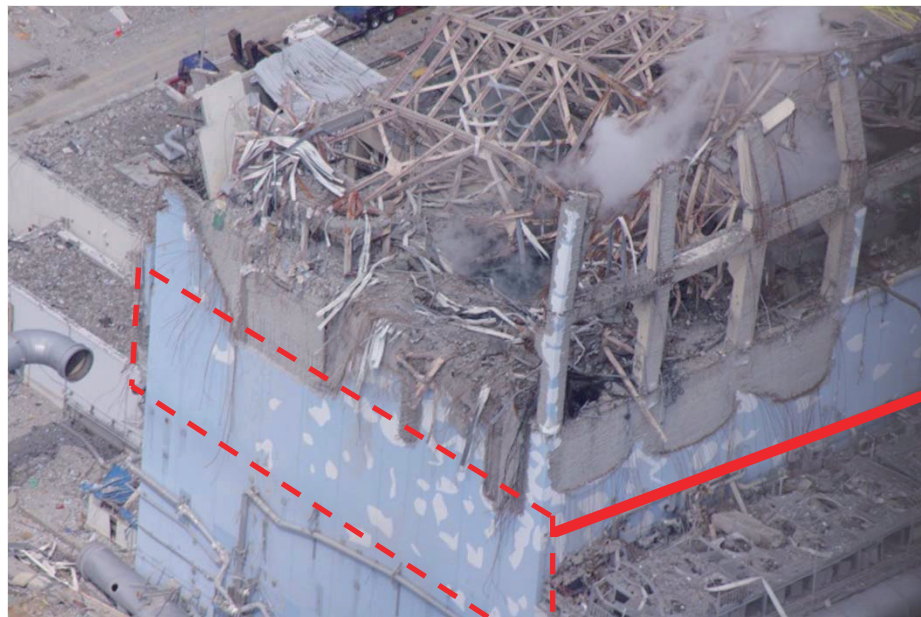
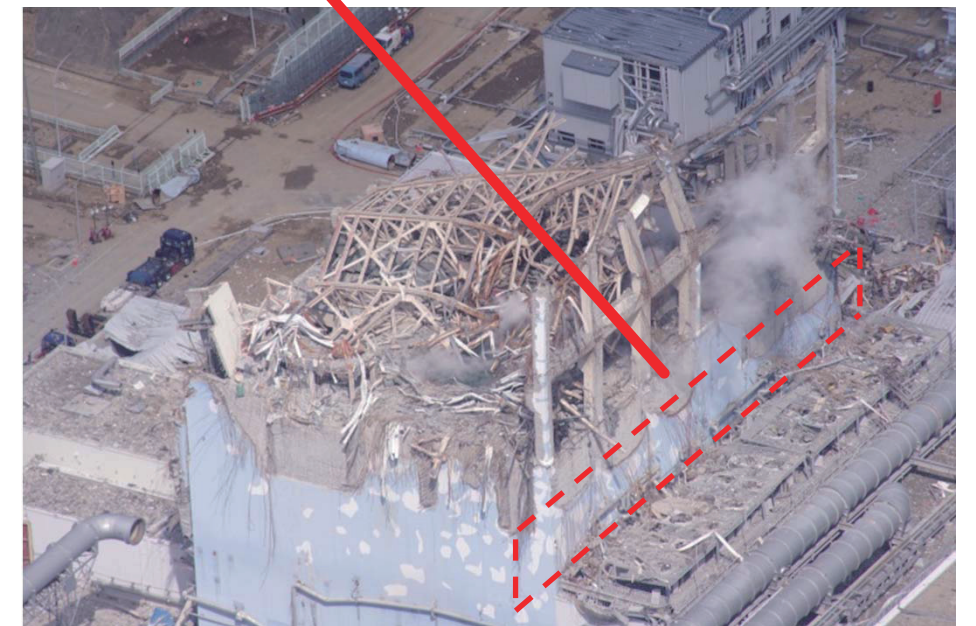
【3階】

# 3号機R/Bの損傷状況

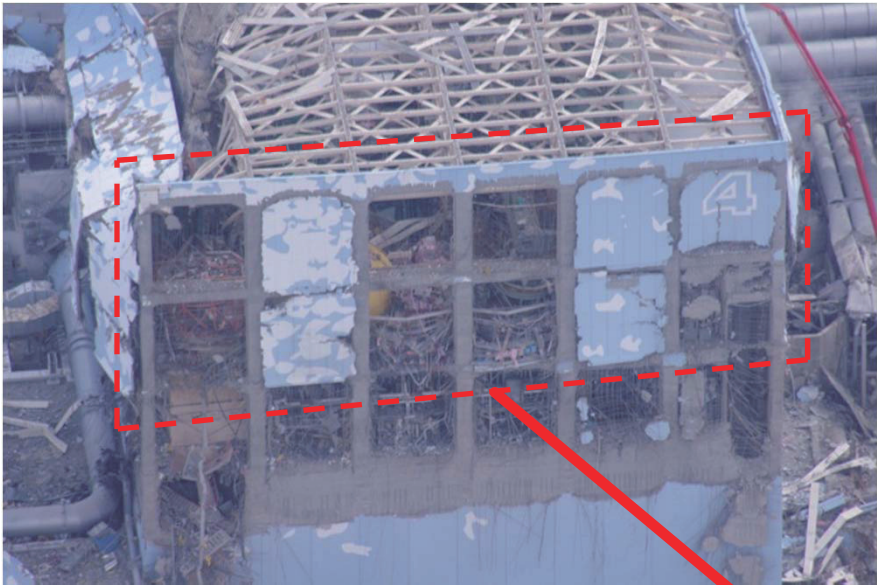
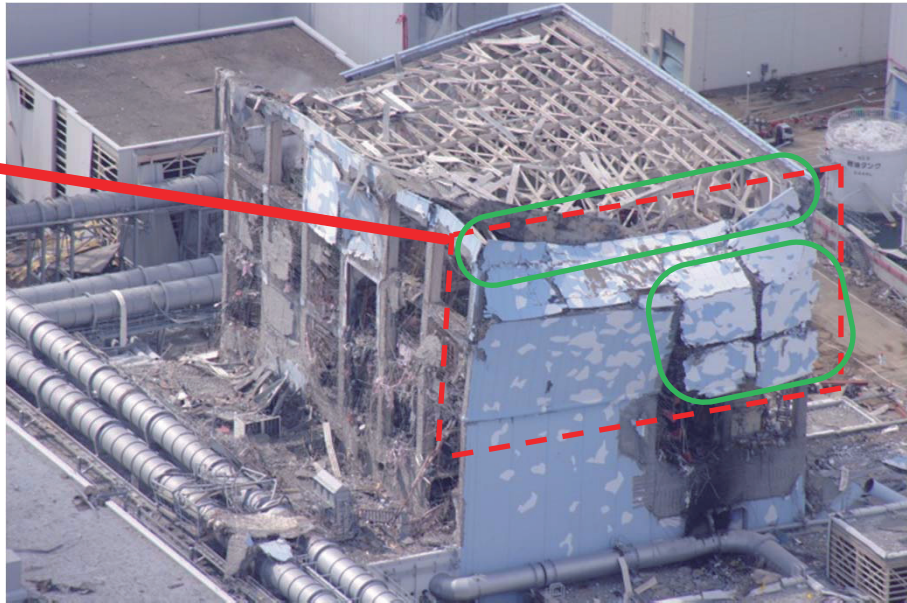
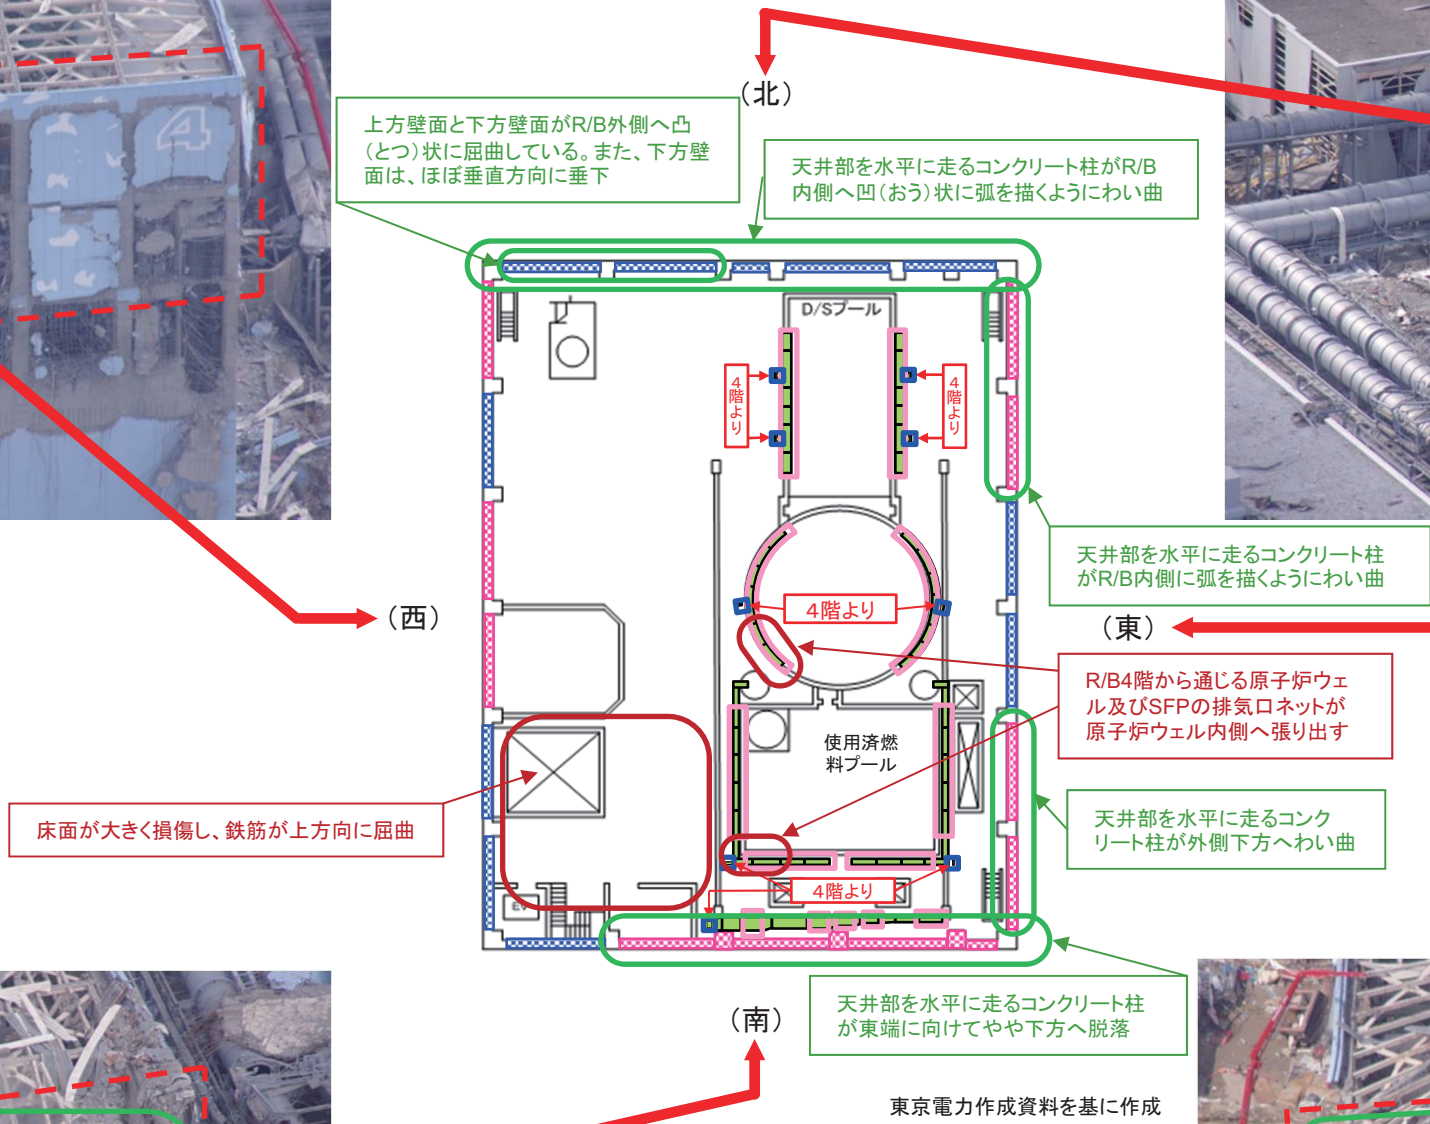
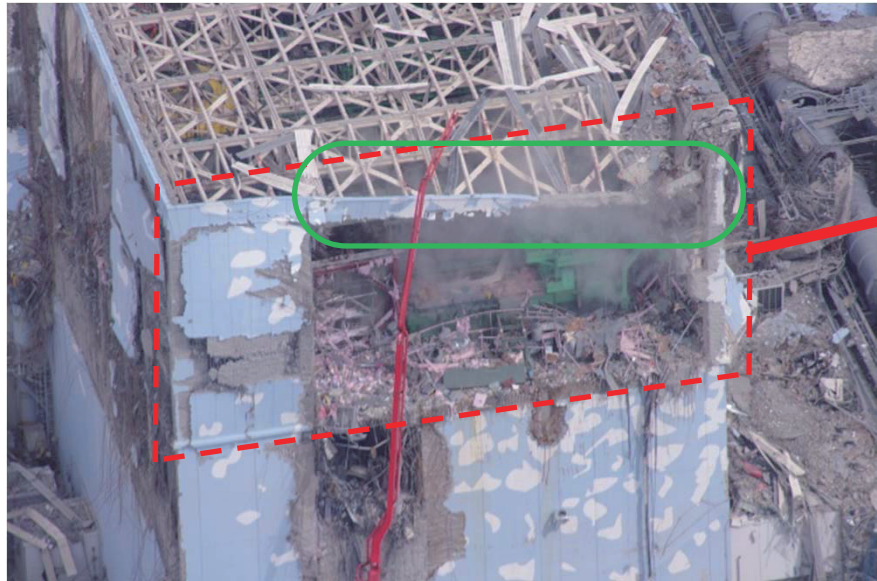
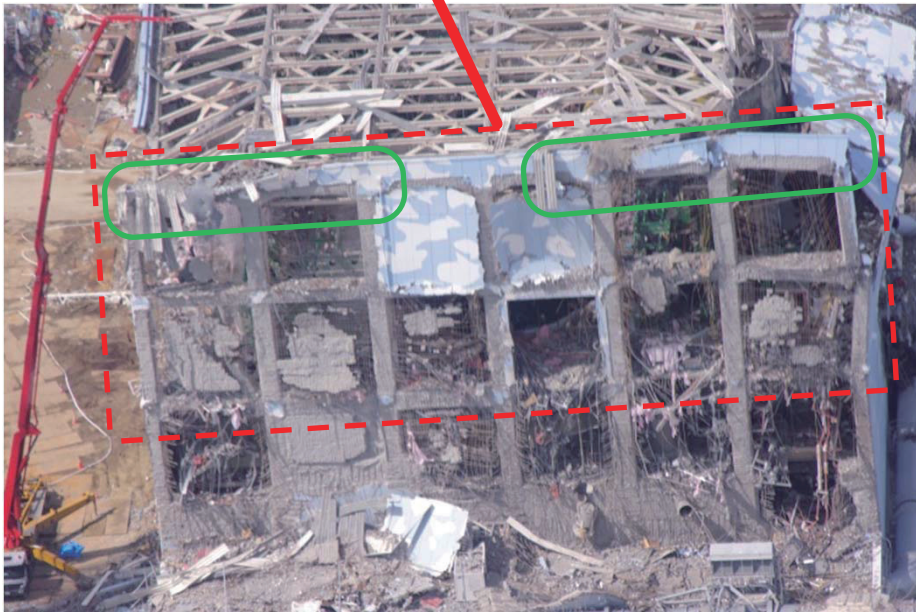
【5階】

4号機R/Bの損傷状況

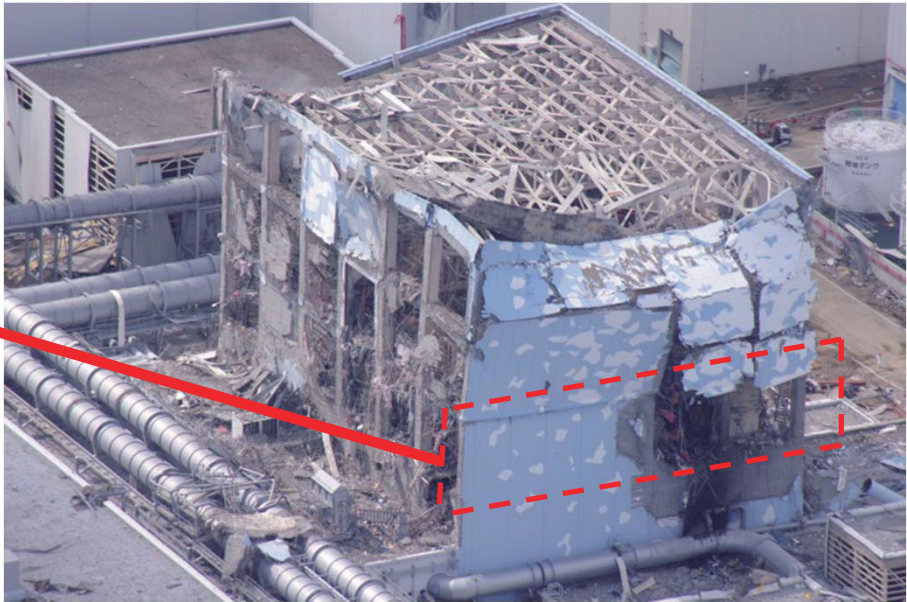
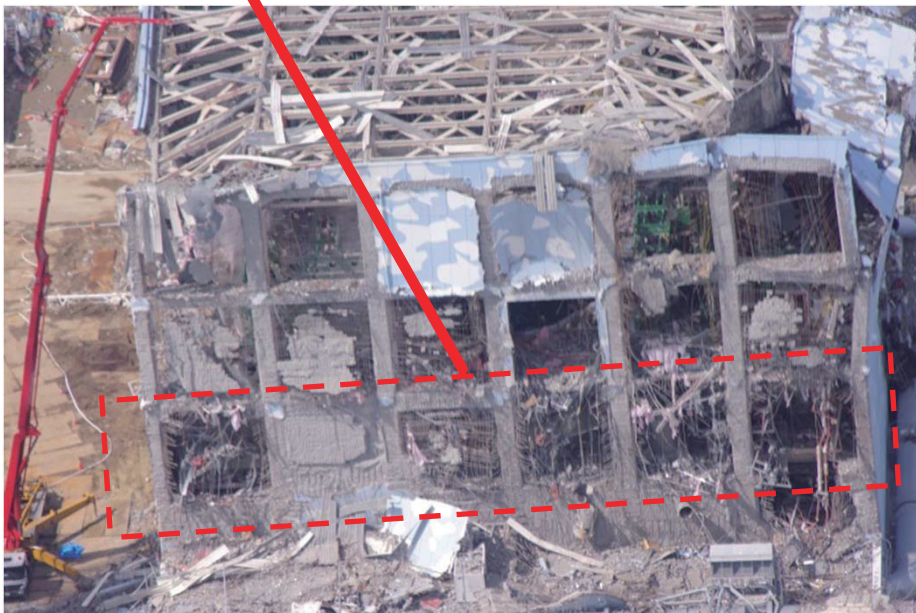
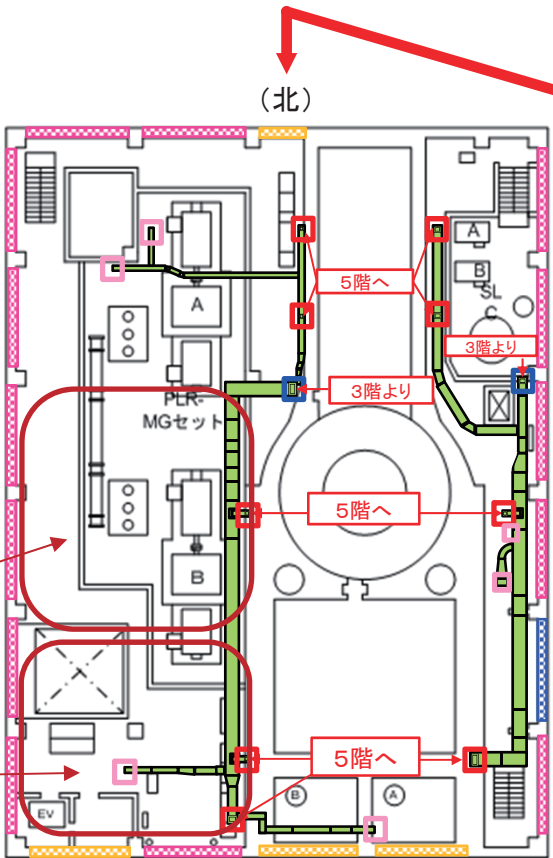
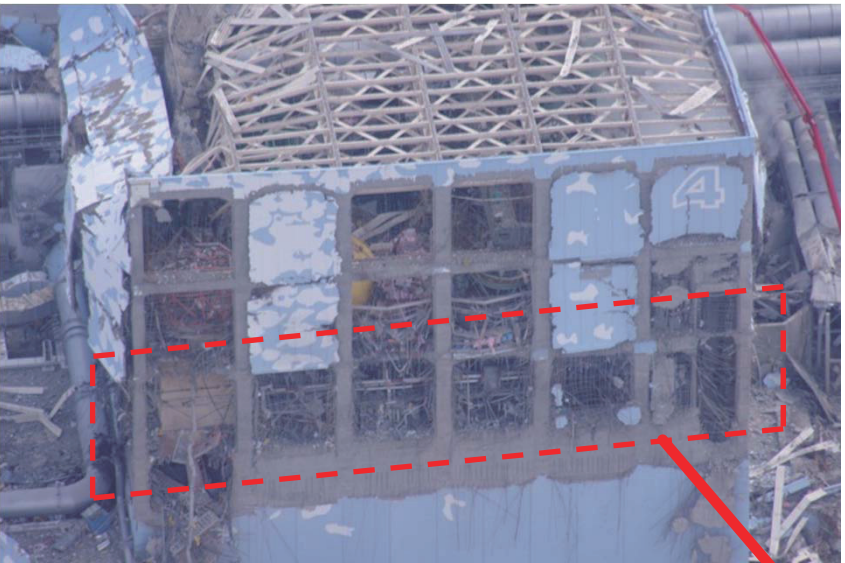
【4階】

# 4号機R/Bの損傷状況

5階フロア床の損傷が大きい箇所の直下付近の床面が下方に変形し、排気ダクトの残がいと推定されるがれきが多数存在

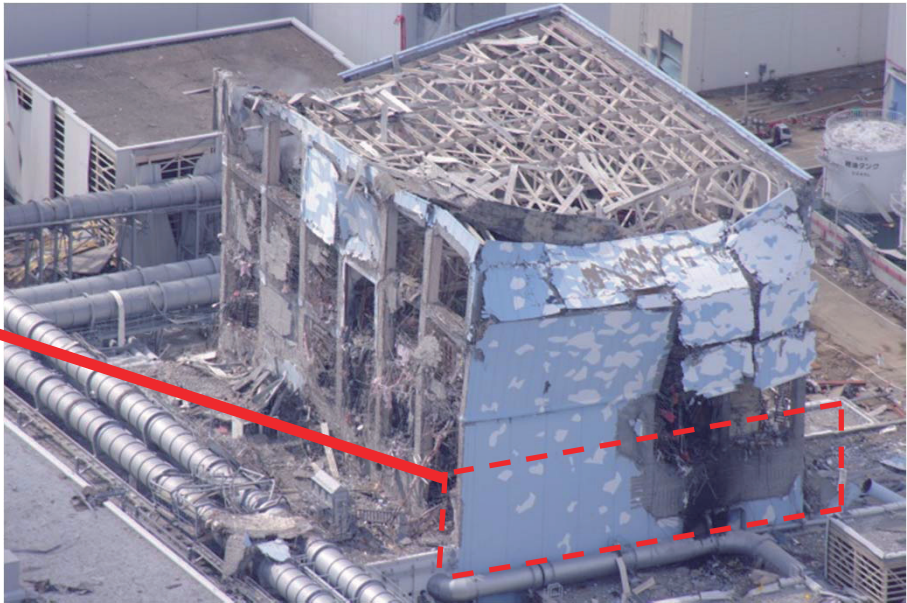
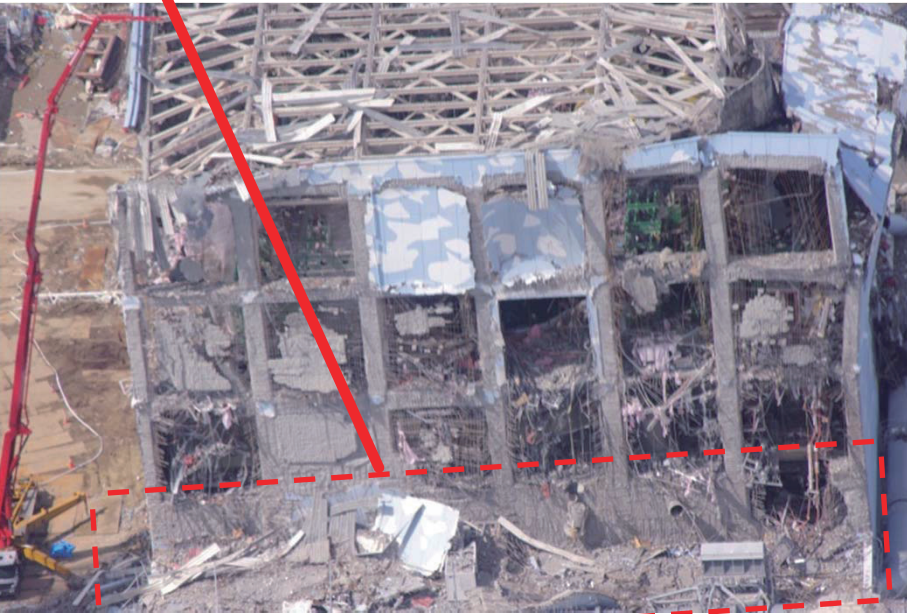
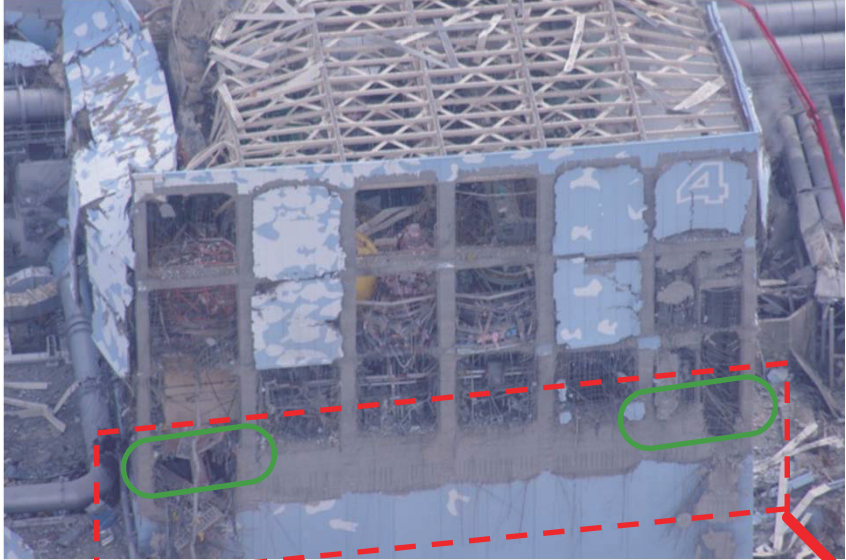
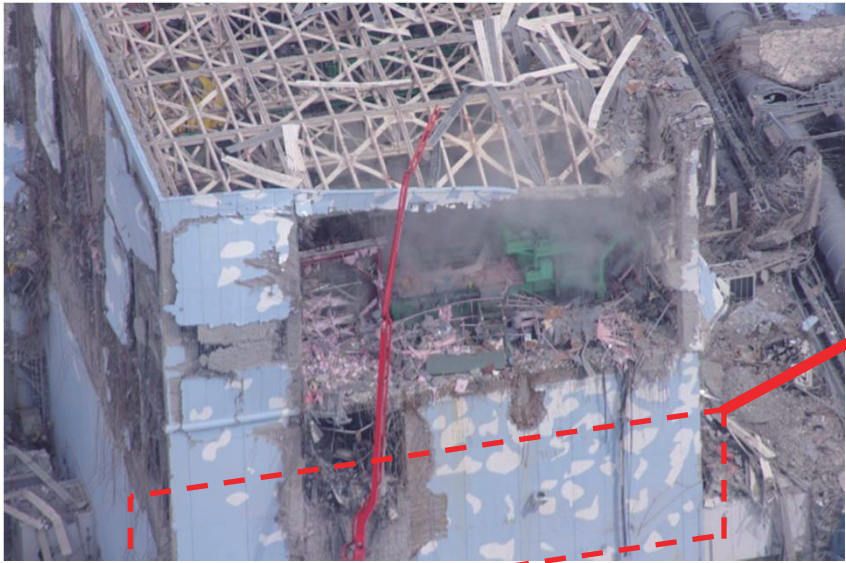
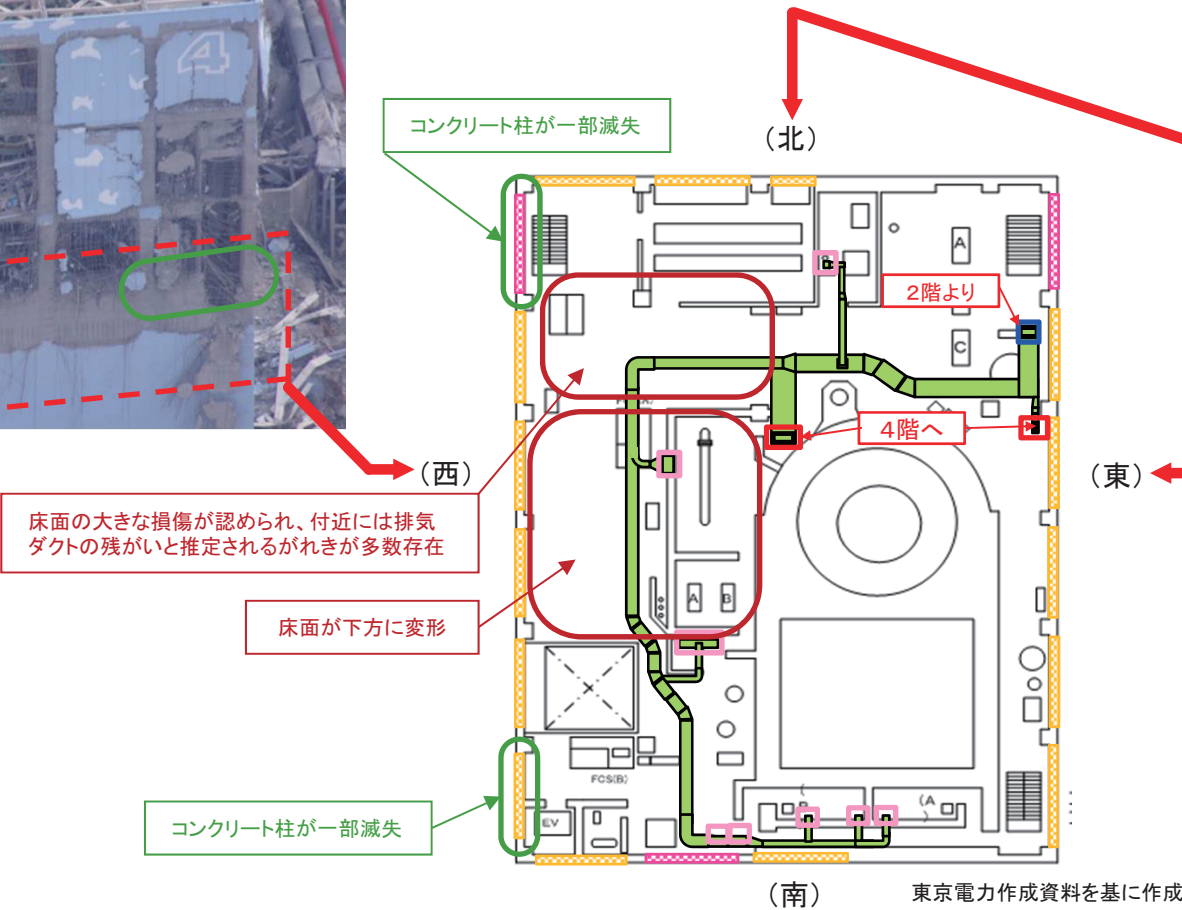
【3階】

4号機R/Bの損傷状況

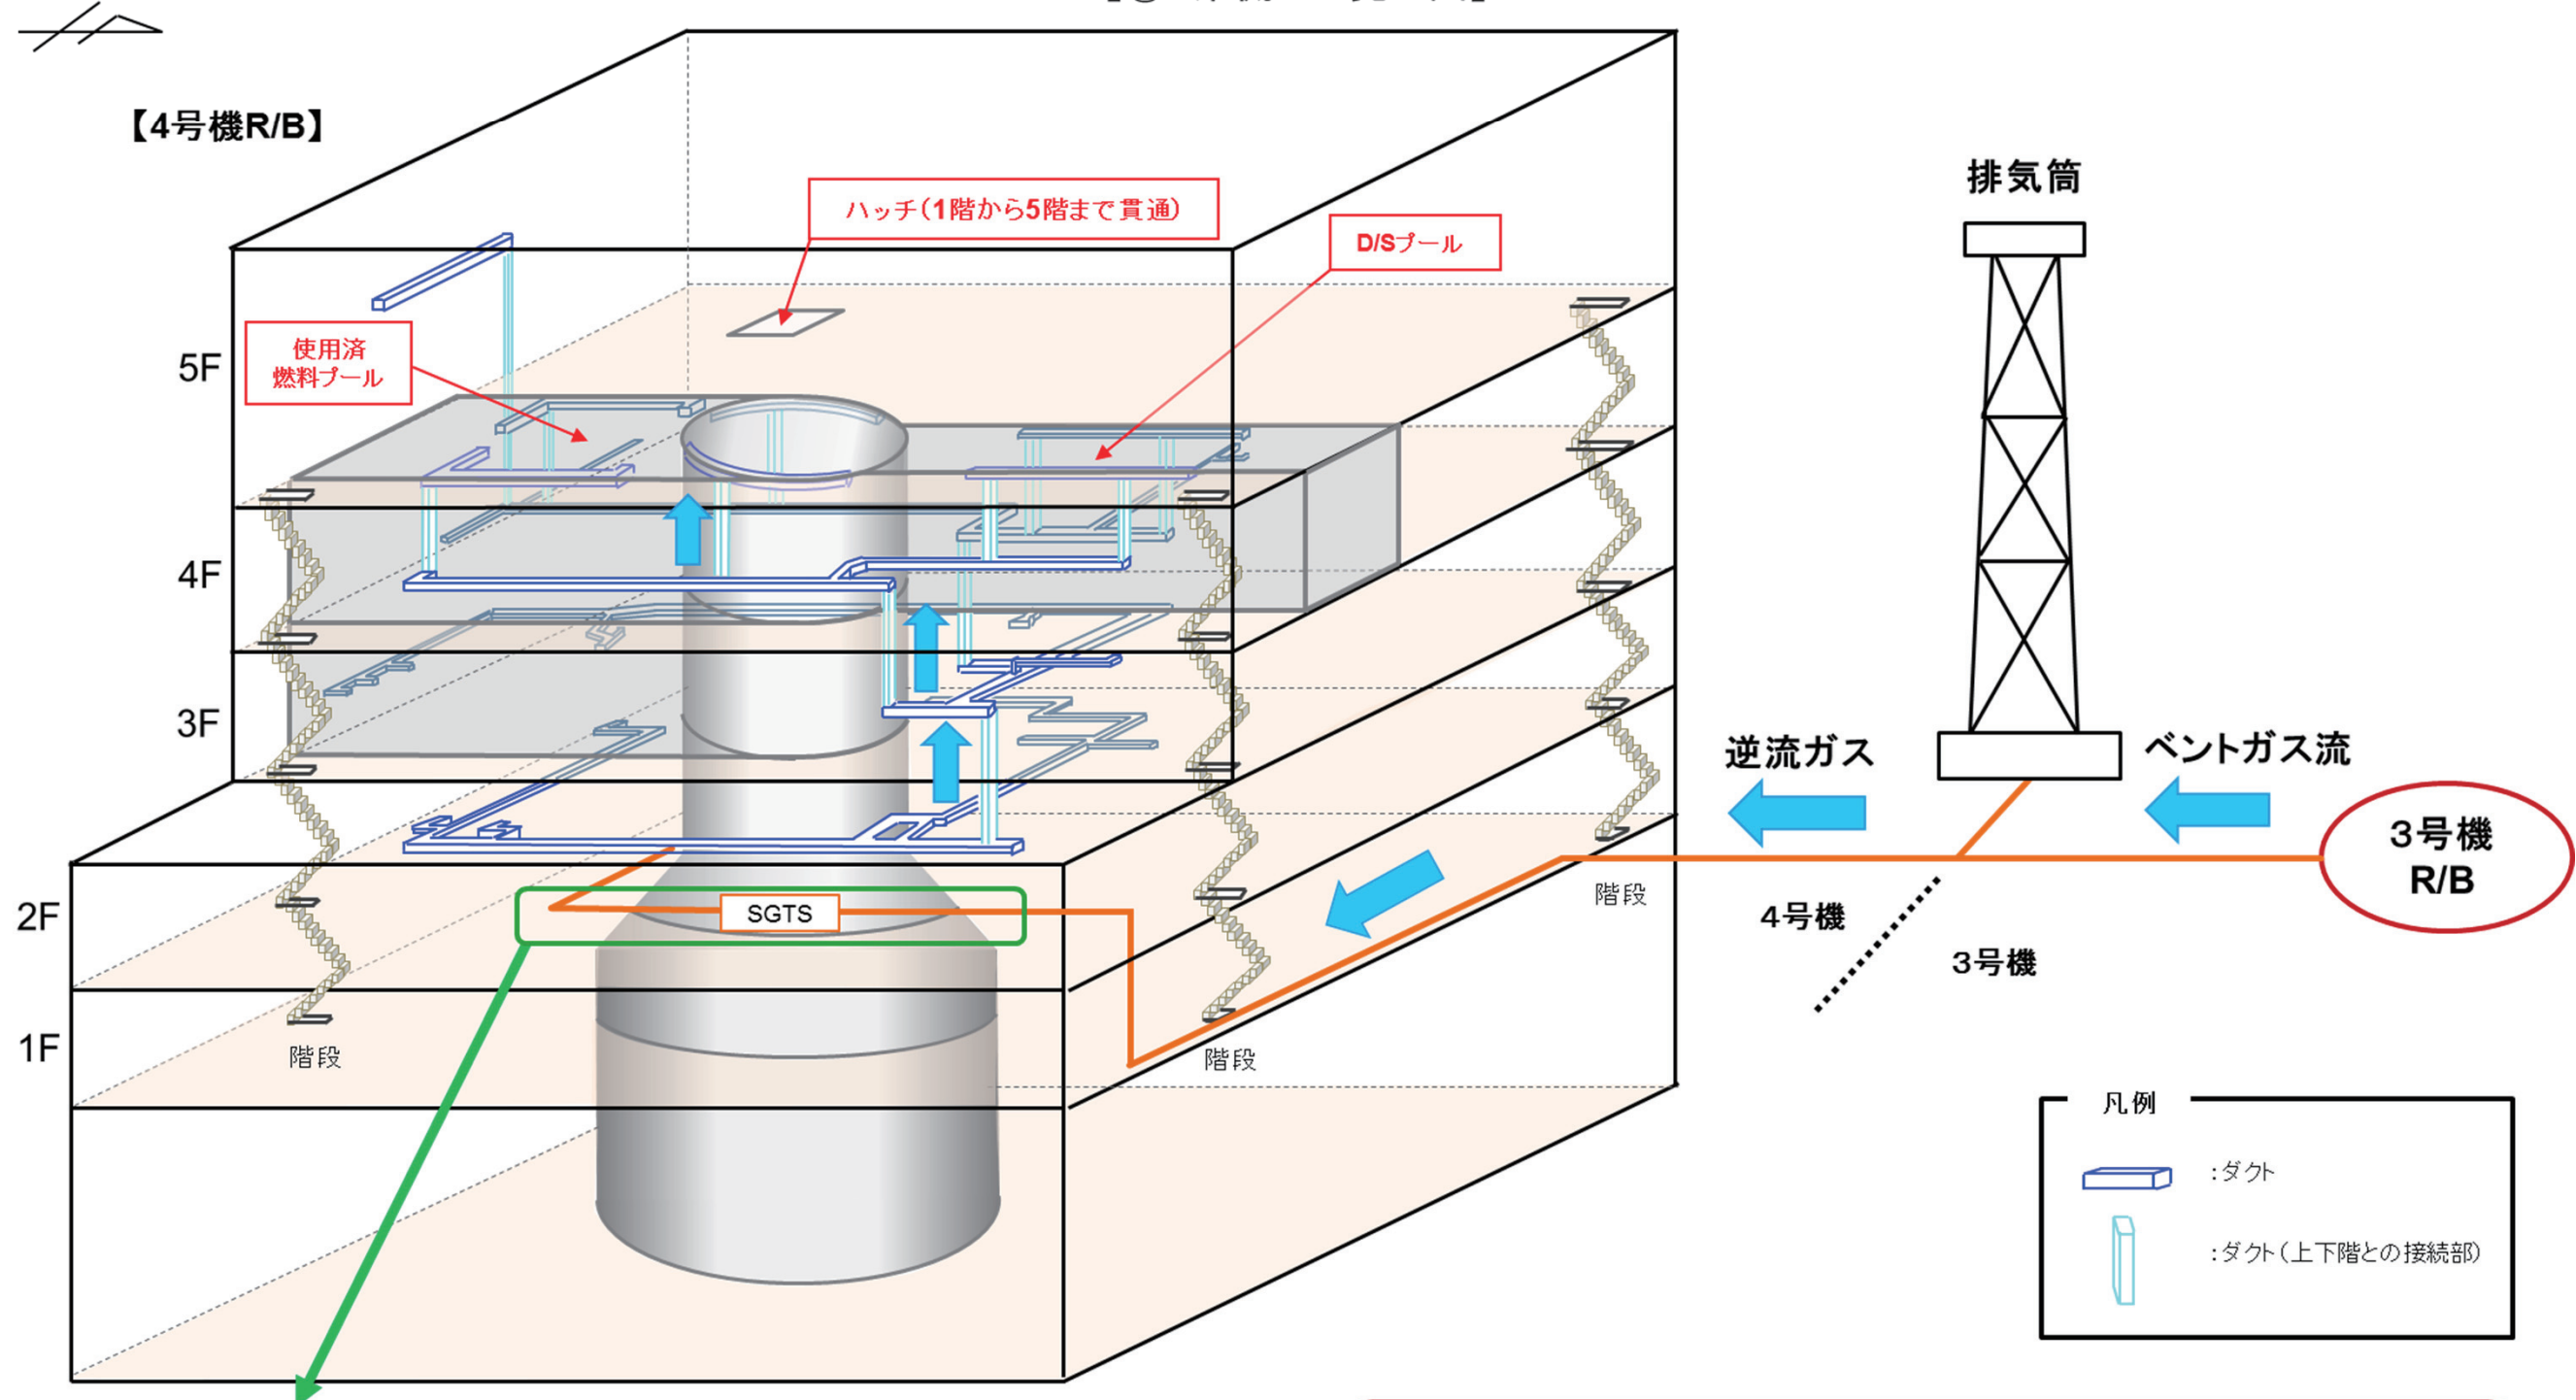
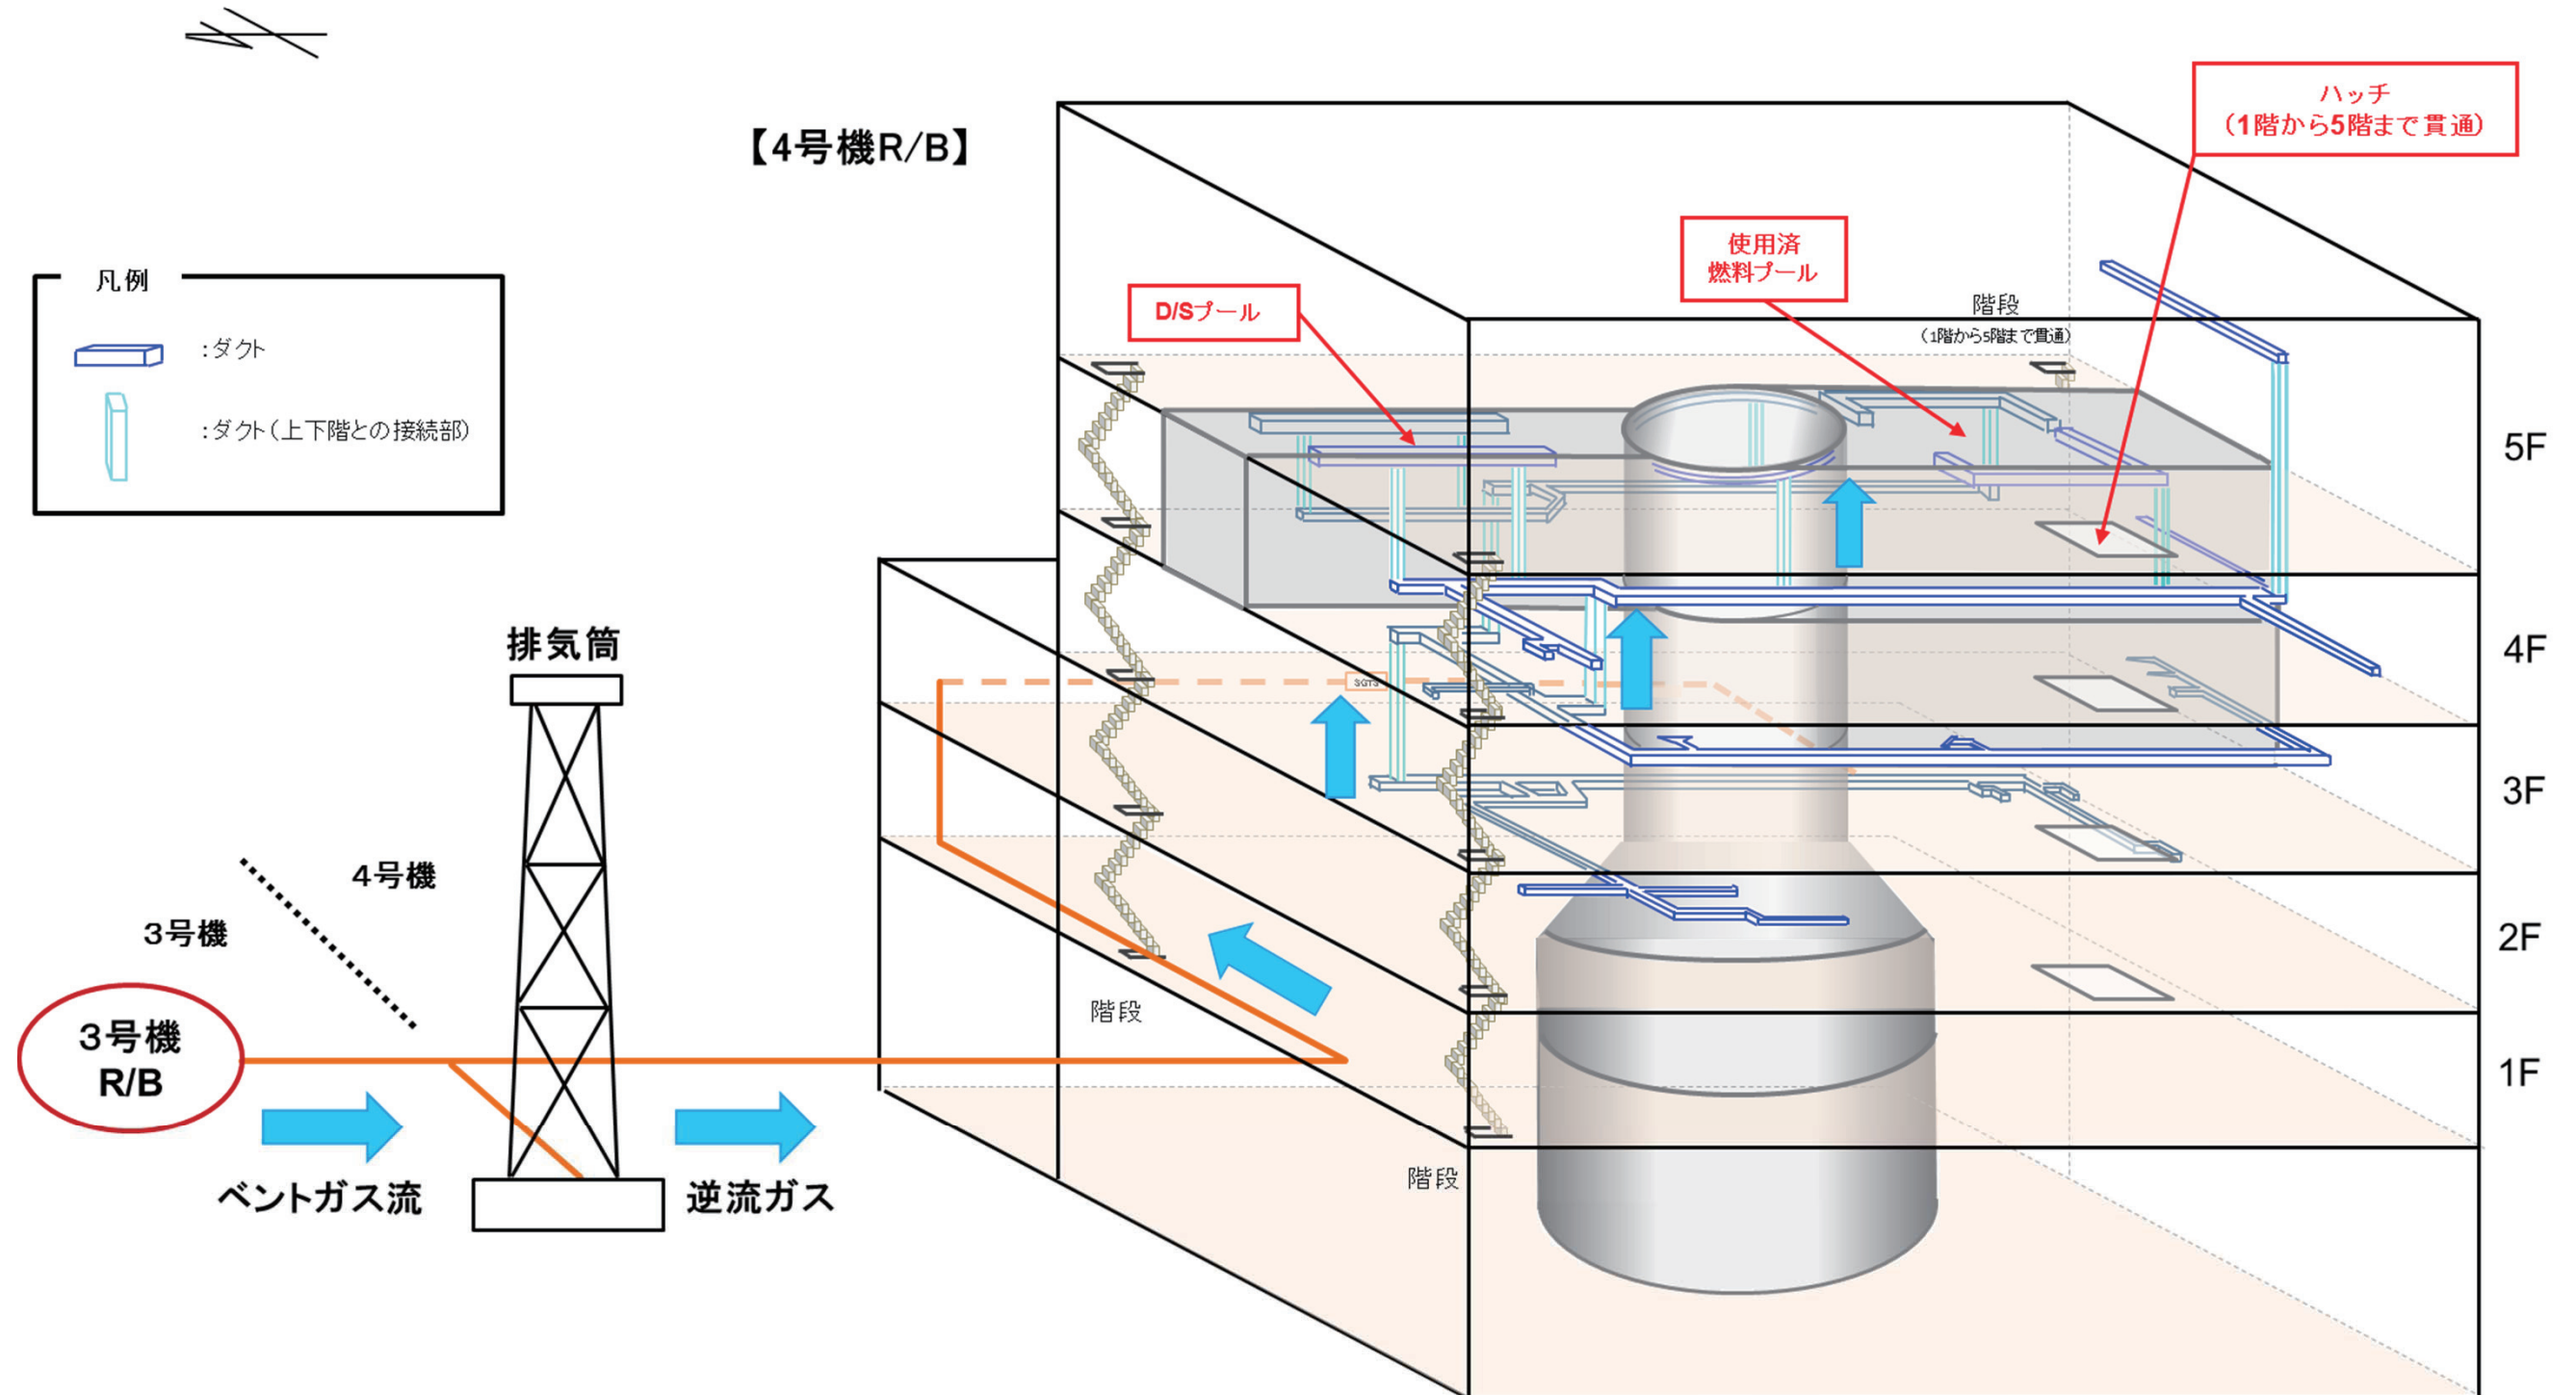
資料Ⅱ-2-11

# 3号機から4号機への水素が流入した可能性のある経路

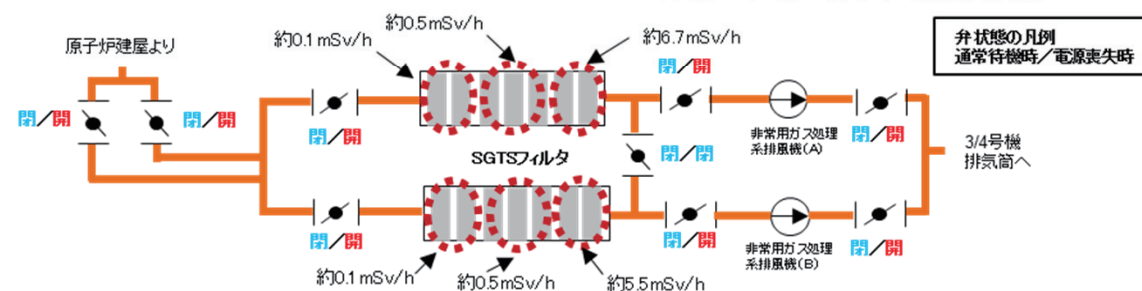
### 【4号機非常用ガス処理系(SGTS)放射線量測定結果】(平成23年8月25日東京電力測定実施)

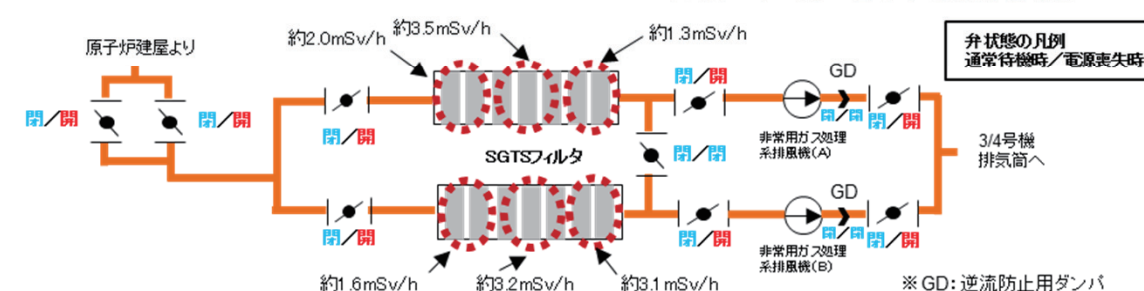
### 【3号機非常用ガス処理系(SGTS)放射線量測定結果】(平成23年12月22日東京電力測定実施)

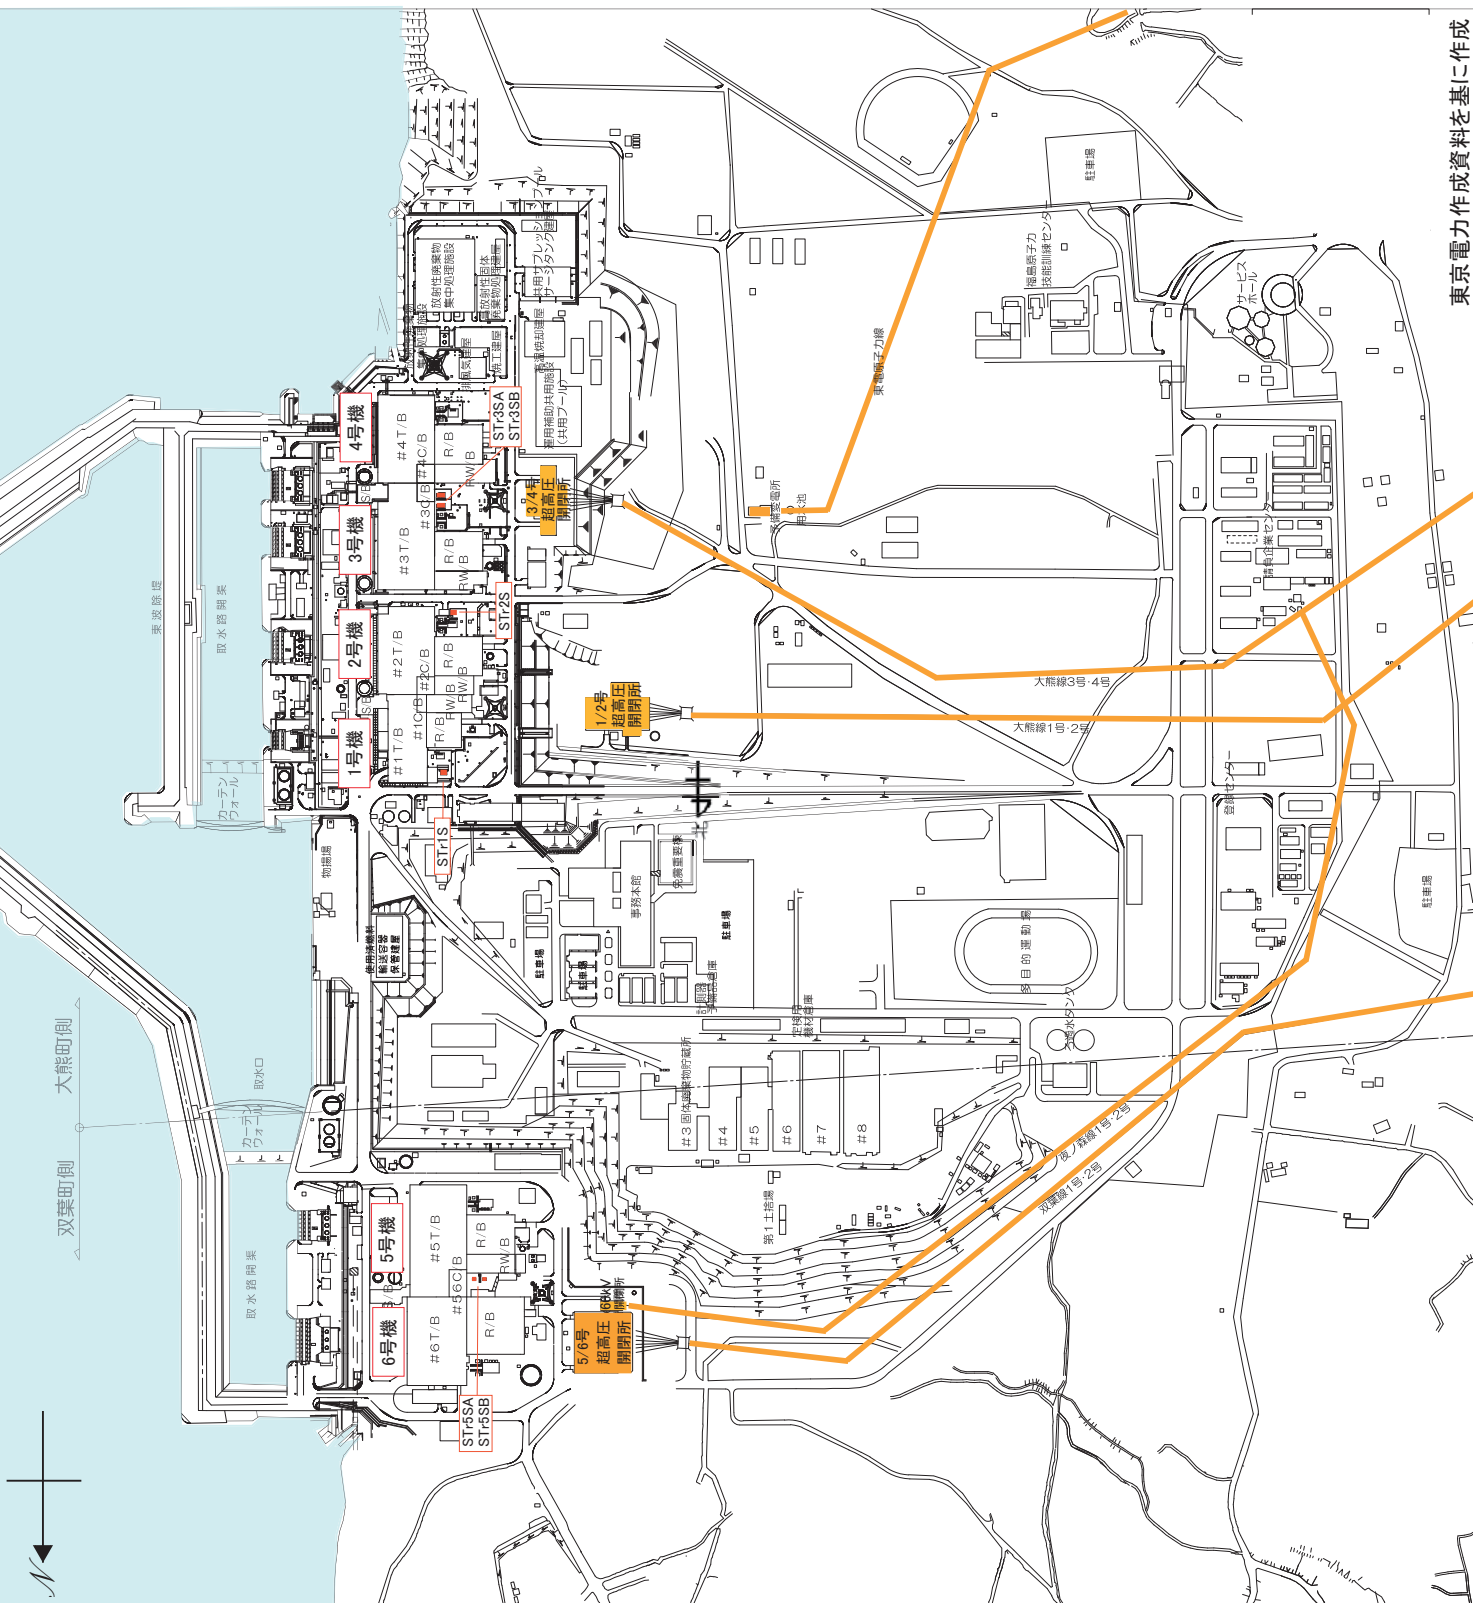
資料Ⅱ-4-2

## 福島第一原子力発電所内外の電気設備の主な被害状況
