# 最 終 報 告

(資料編)

東京電力福島原子力発電所における事故調査・検証委員会

## 主要施設、設備の被害状況に関する検証結果報告

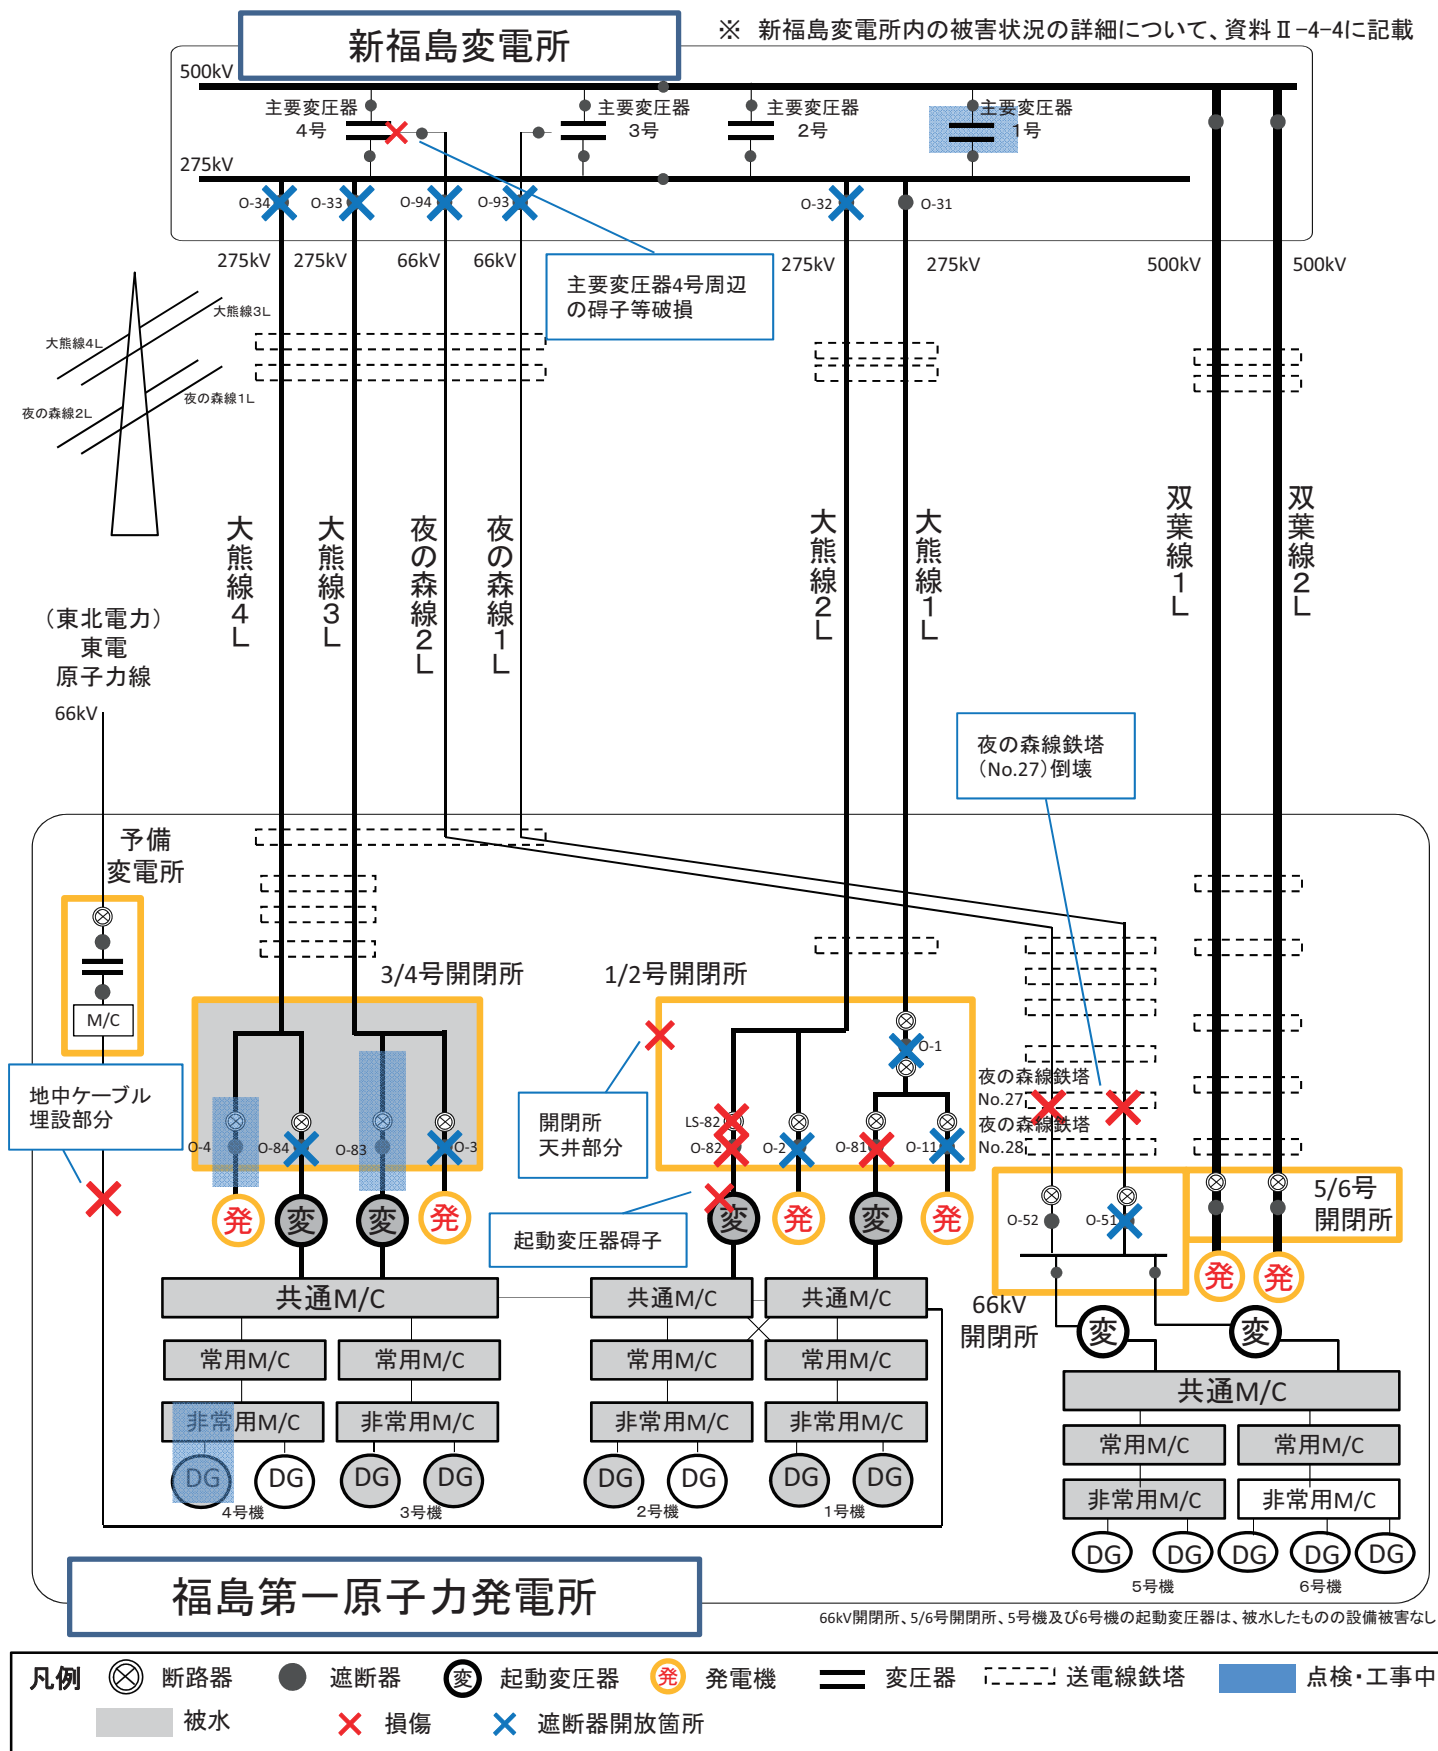
## 新福島変電所の主な被害状況

設備	被害概要
大熊線3L	架空地線断線
大熊線3L・大熊線4L	鉄構傾斜
夜の森線	地盤沈下(陥没)
主要変圧器1号	避雷器転倒・亀裂
主要変圧器2号	漏油
主要変圧器3号	漏油
主要変圧器4号	碍子破損・漏油
遮断器O-24	避雷器倒壊
断路器31 大熊線1L	接触部変形・ずれ
断路器33 大熊線3L	接触部ずれ・碍子軸傾斜
断路器93 夜の森線1L	接触部変形・ずれ
断路器94 夜の森線2L	接触部変形・ずれ
断路器R94 夜の森線2L	接触部変形・ずれ
断路器101	碍子破損
断路器107	碍子破損
断路器108	碍子破損
断路器113	碍子破損
断路器150	接触部変形・ずれ
断路器201	碍子破損
断路器202	碍子破損
断路器207	碍子破損
断路器210	碍子破損
断路器242	碍子破損
断路器250	接触部変形・ずれ
断路器R200	碍子破損
断路器R300	接触部変形・ずれ
断路器S200	碍子全損
断路器S300	接触部変形・ずれ
断路器S400	接触部変形・ずれ
計器用変圧器 大熊線1L	傾斜
計器用変圧器 大熊線3L・大熊線4L	傾斜
変流器 500kV 母線	碍子破損
避雷器 大熊線1L	傾斜
避雷器 大熊線2L	傾斜

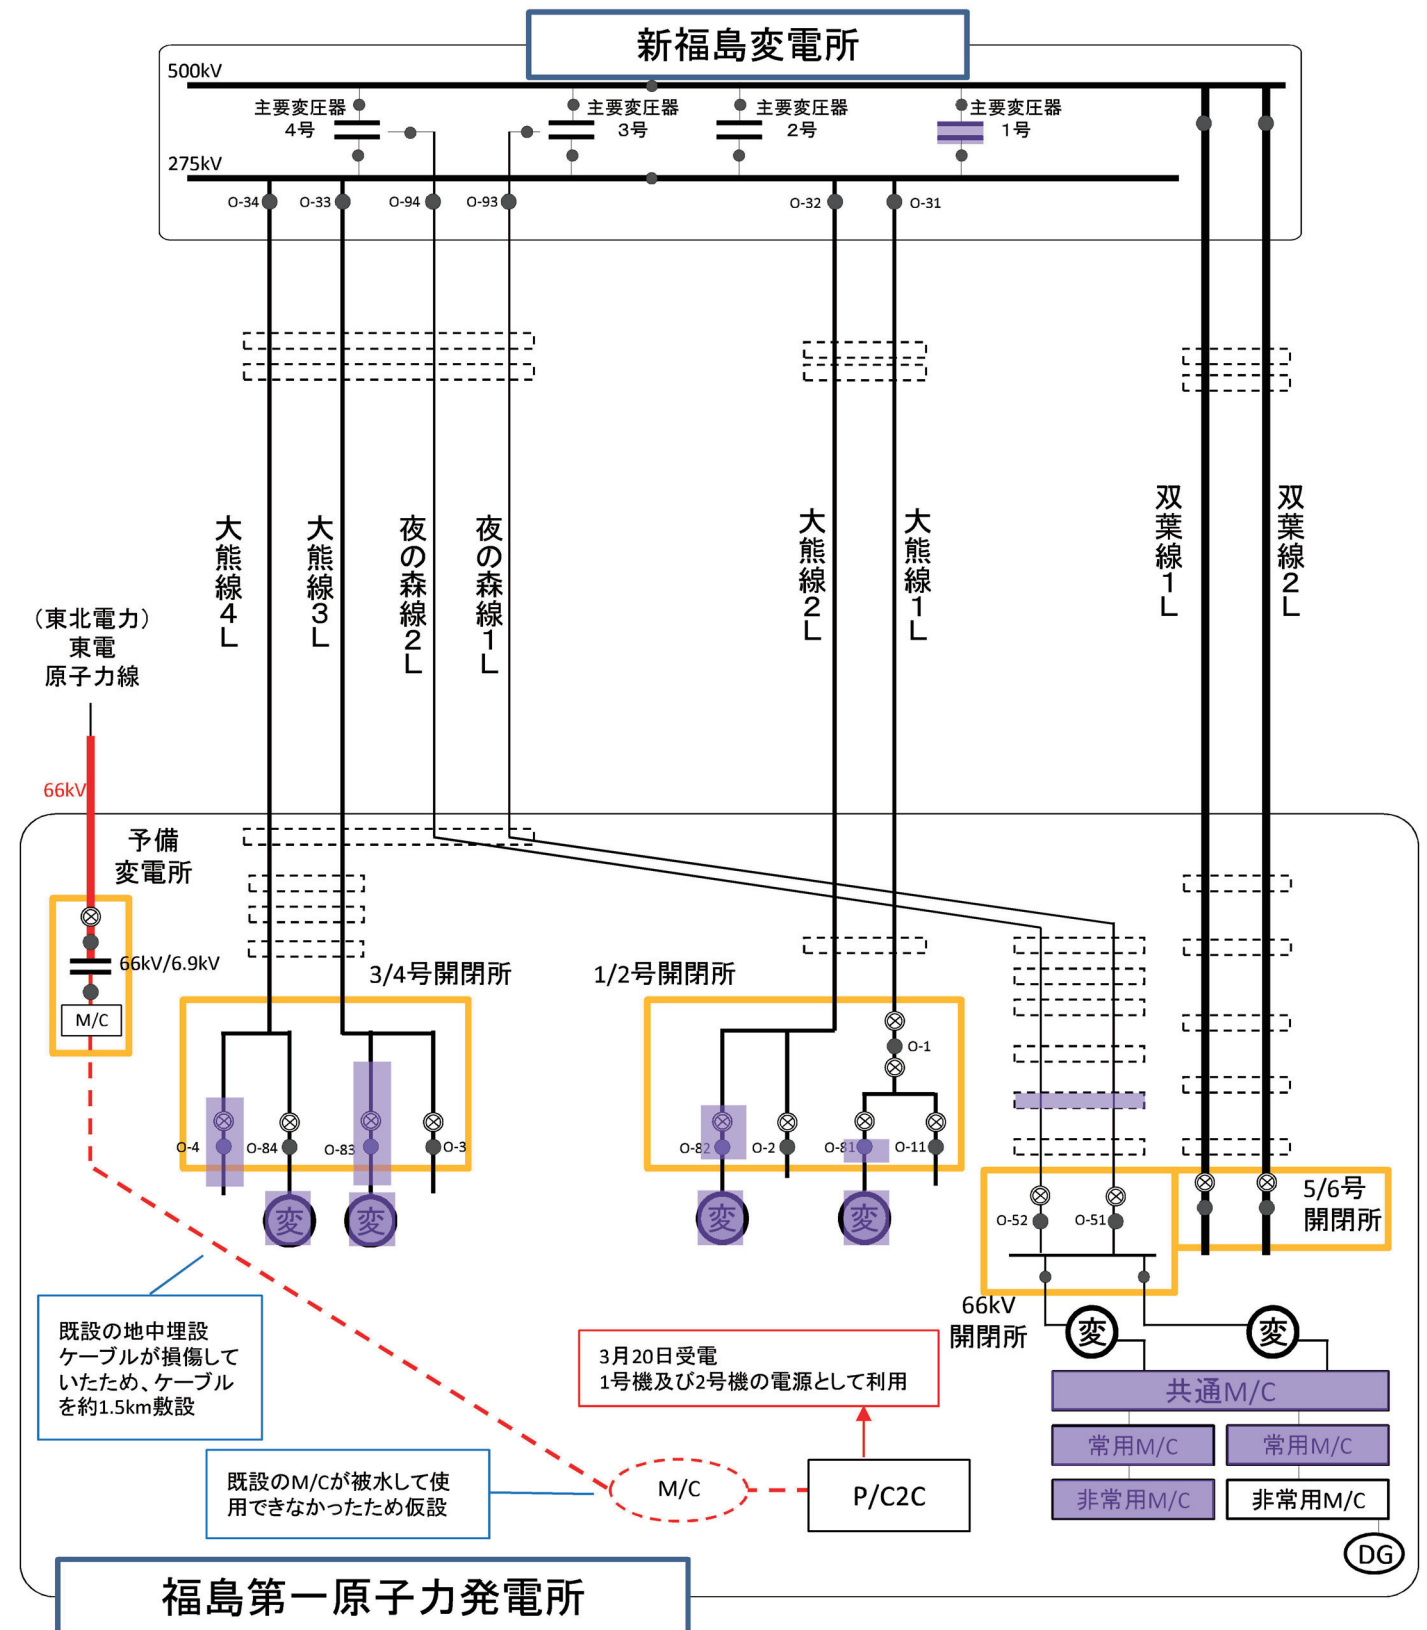
# 福島第一原子力発電所の外部電源復旧状況 (1号機及び2号機の外部電源復旧—東電原子力線活用—)

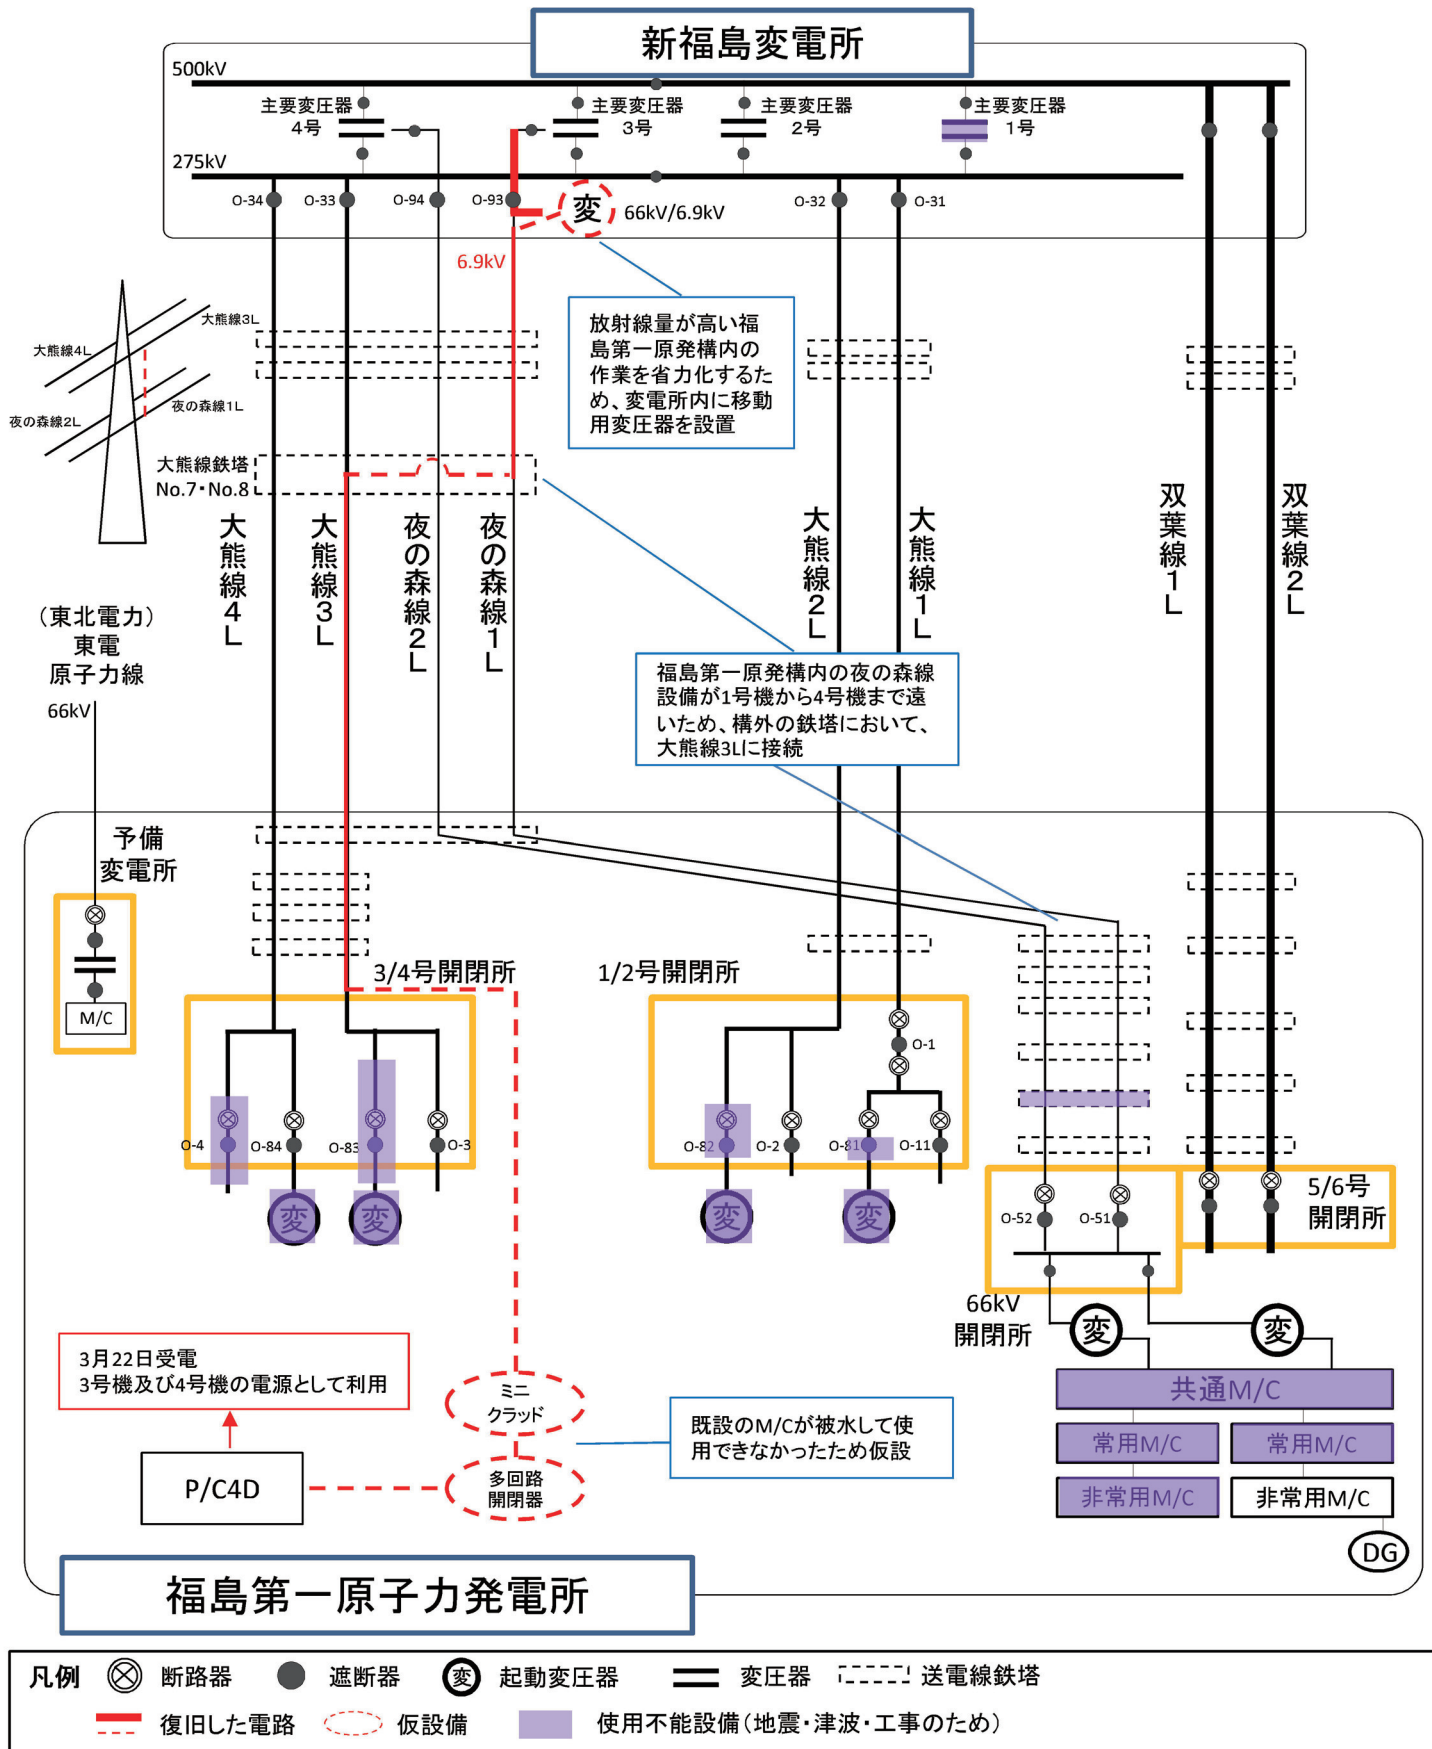
# 福島第一原子力発電所の外部電源復旧状況 (3号機及び4号機の外部電源復旧―夜の森・大熊接続線活用―)

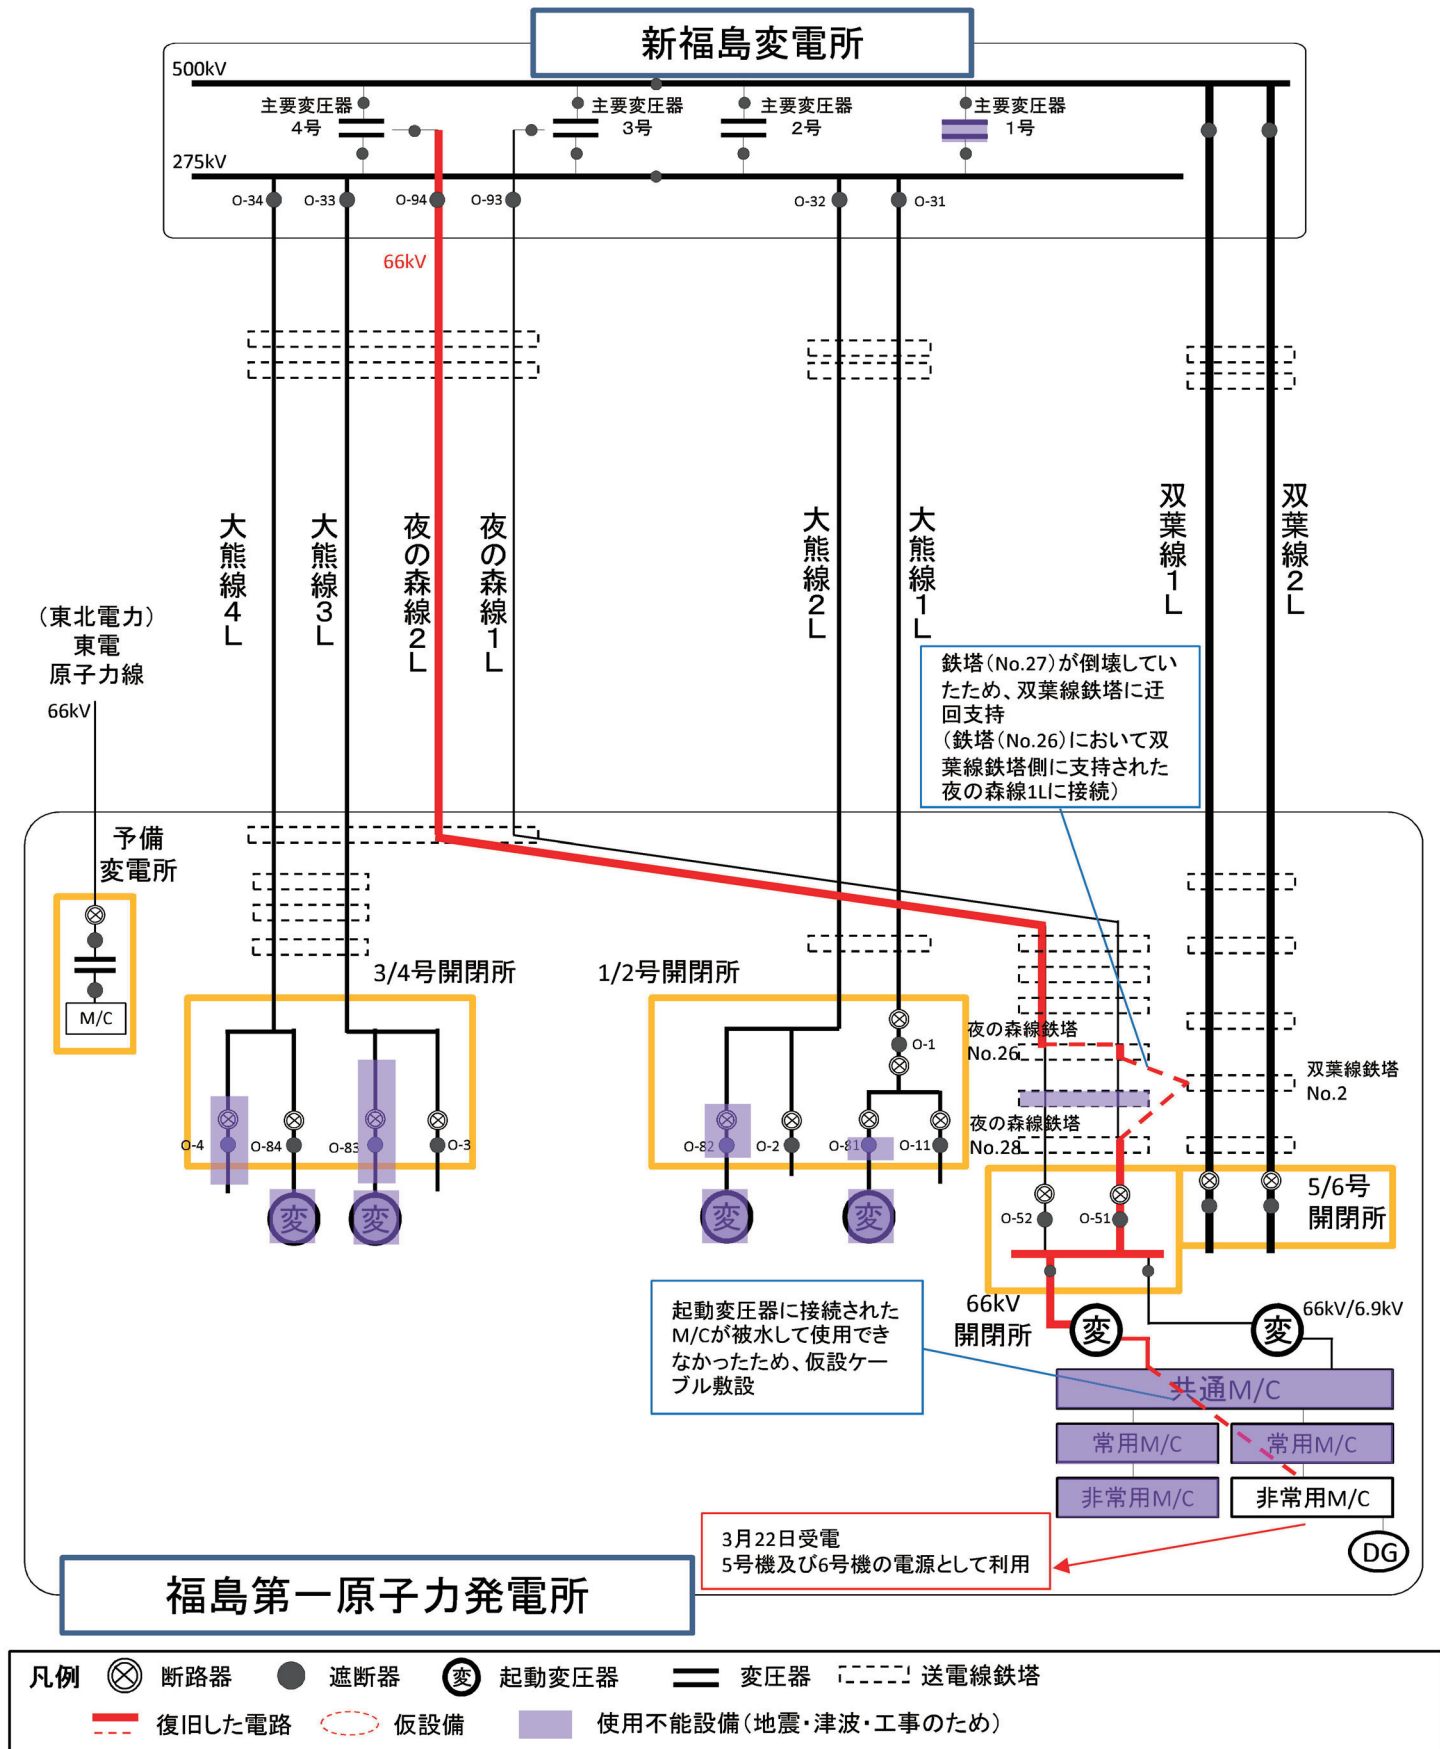
# 福島第一原子力発電所の外部電源復旧状況 (5号機及び6号機の外部電源復旧―夜の森線2L活用―)

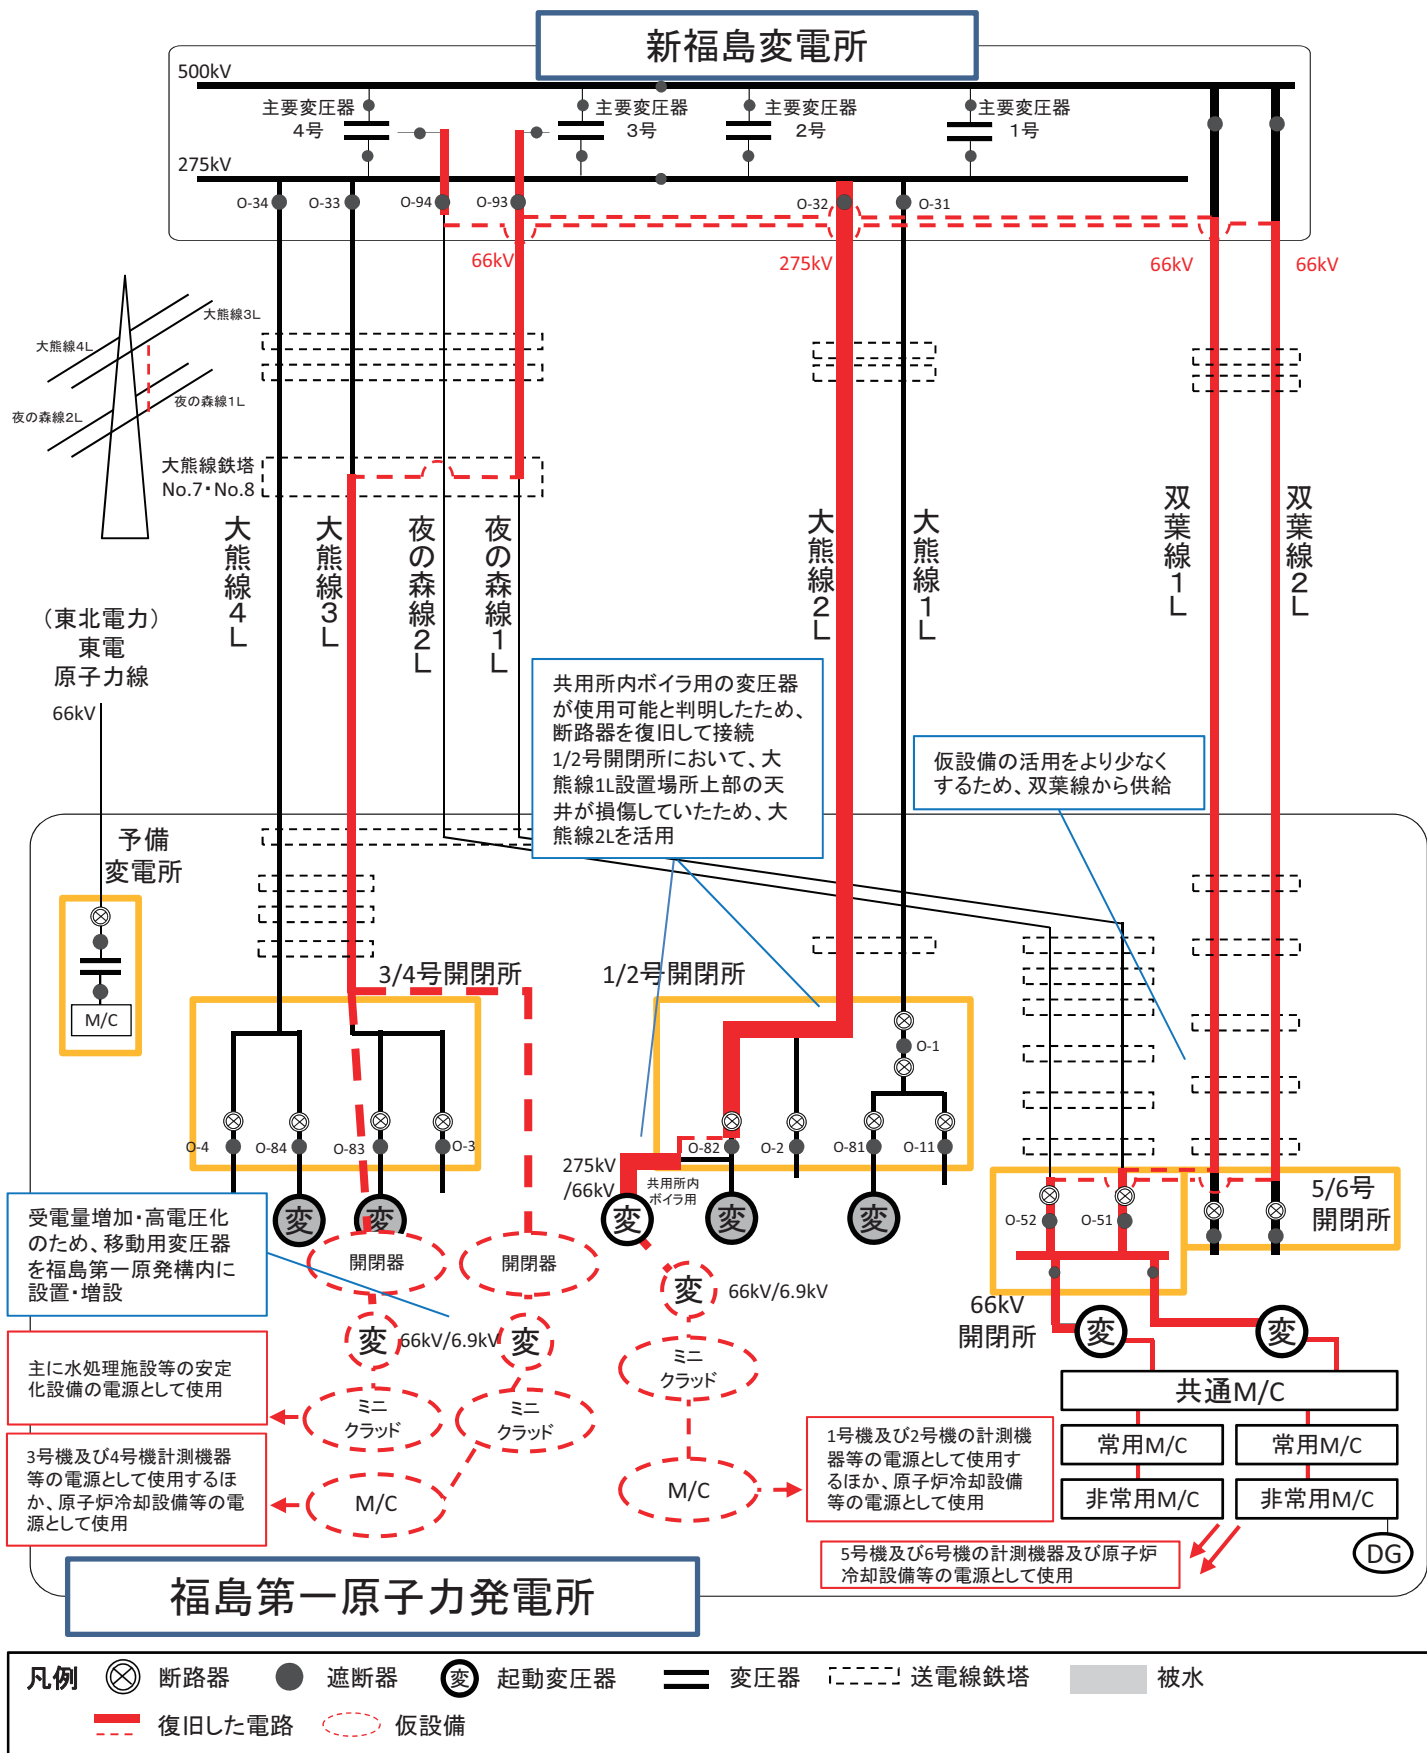
# 福島第一原子力発電所の外部電源復旧状況 (7月までに実施された外部電源安定化策)

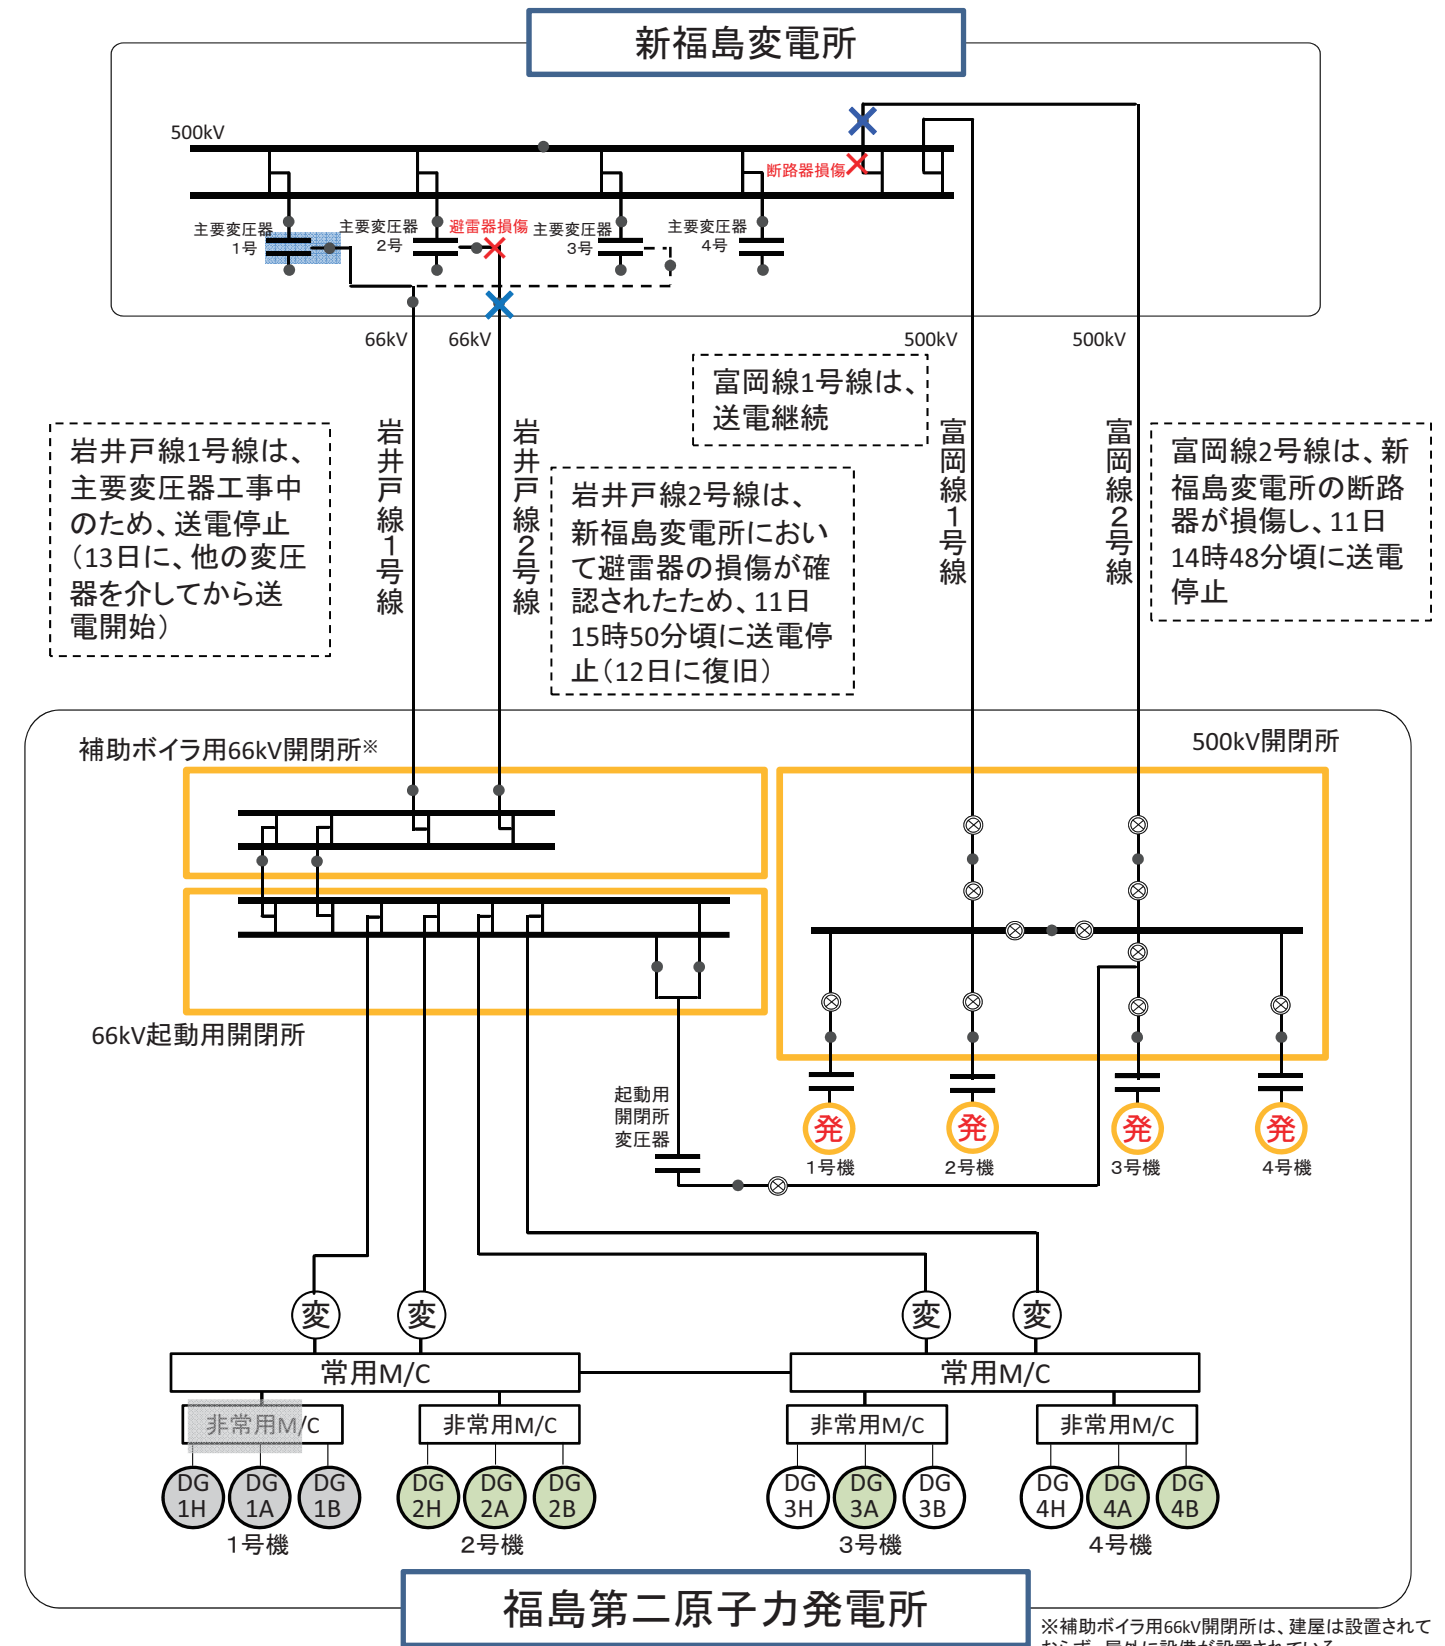
## 福島第二原子力発電所内外の電気設備概要

■ 被水 ■ 関連機器が被水したため使用不能 × 損傷 × 送電停止箇所

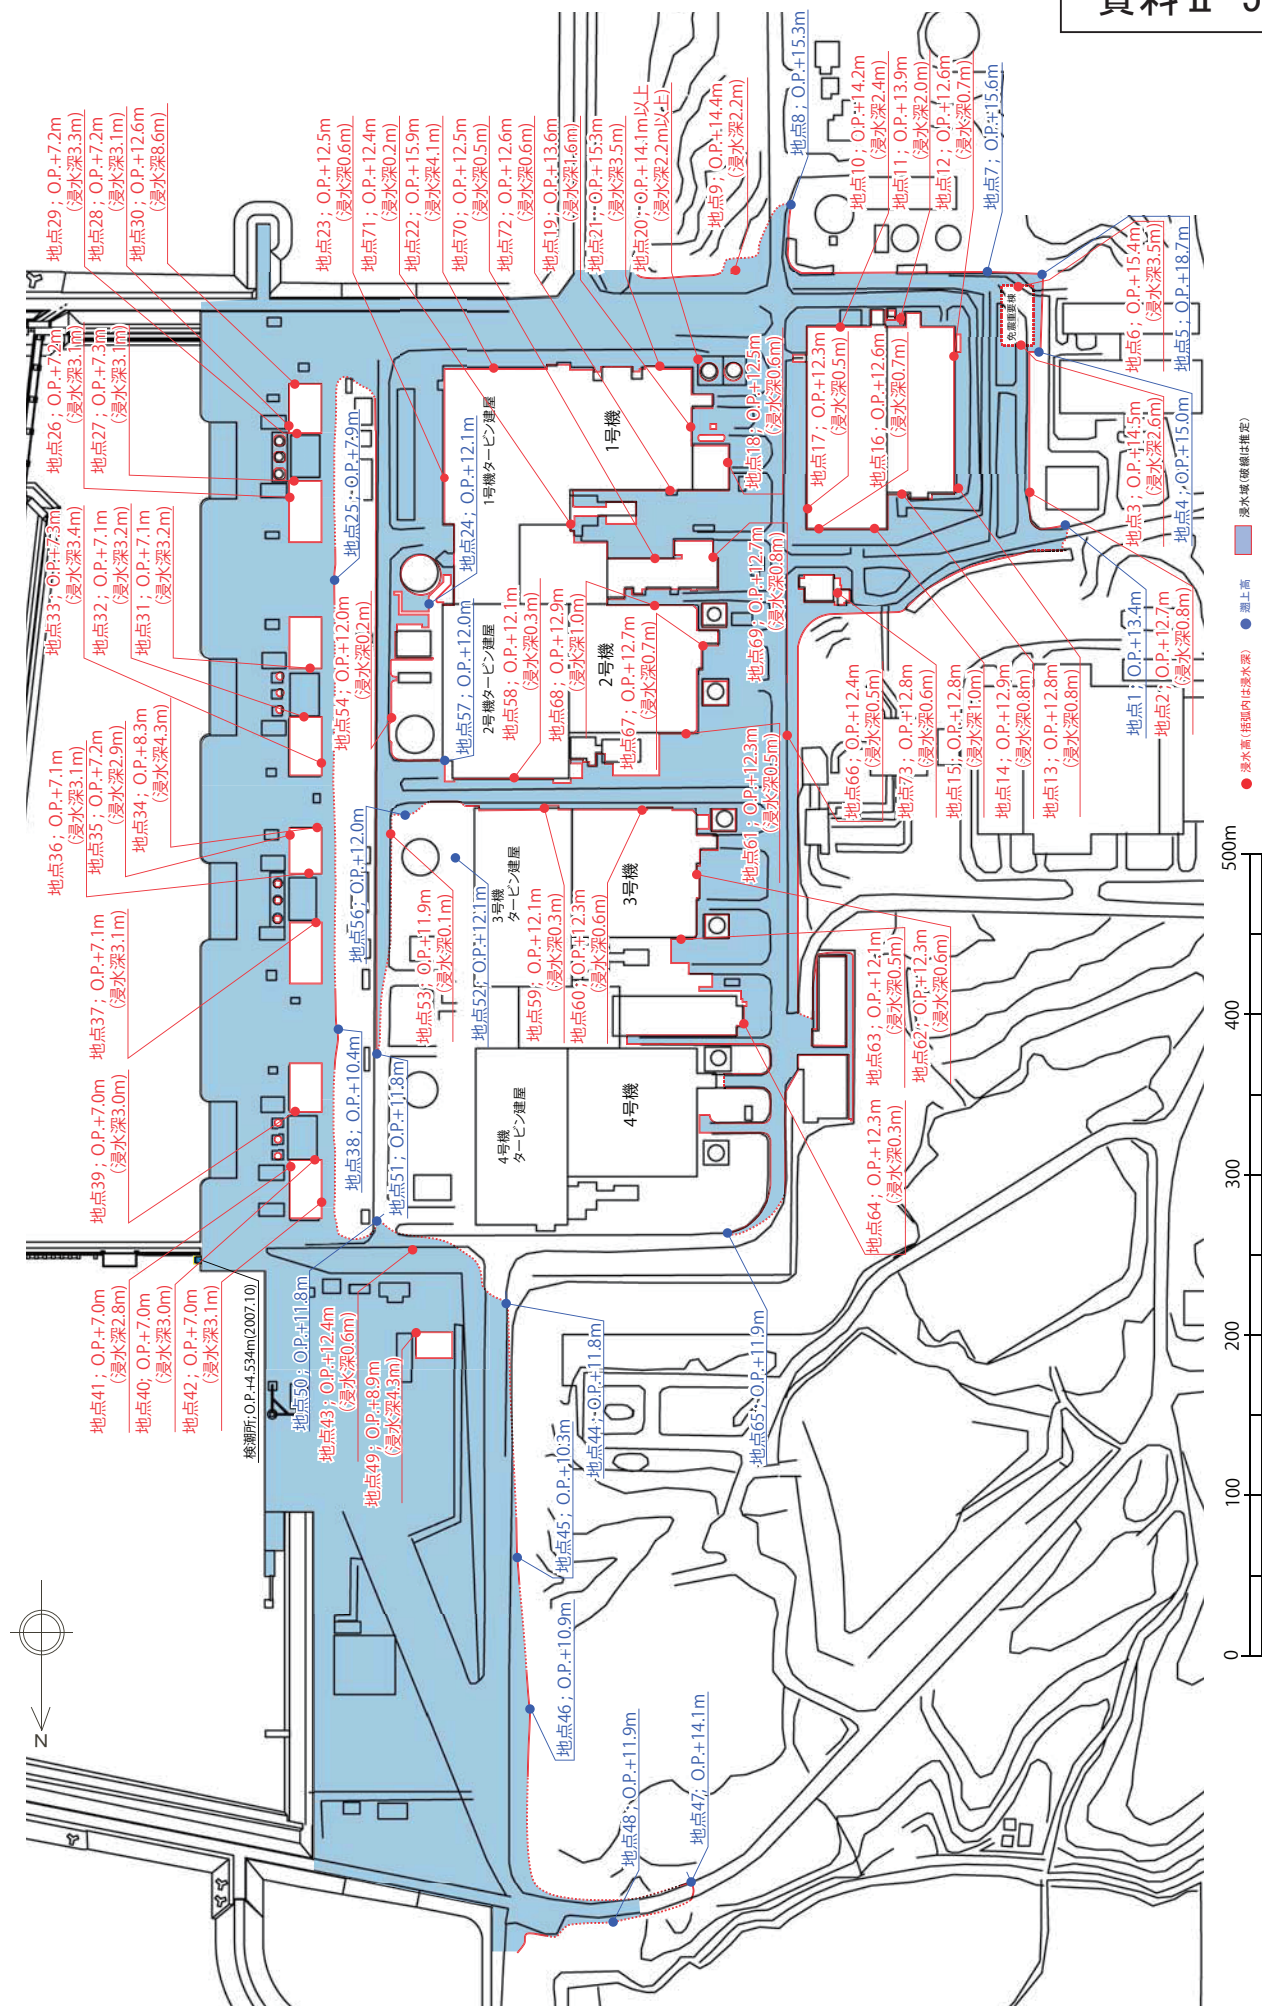
# 福島第二原子力発電所における津波の調査結果（浸水深、浸水深及び浸水域）

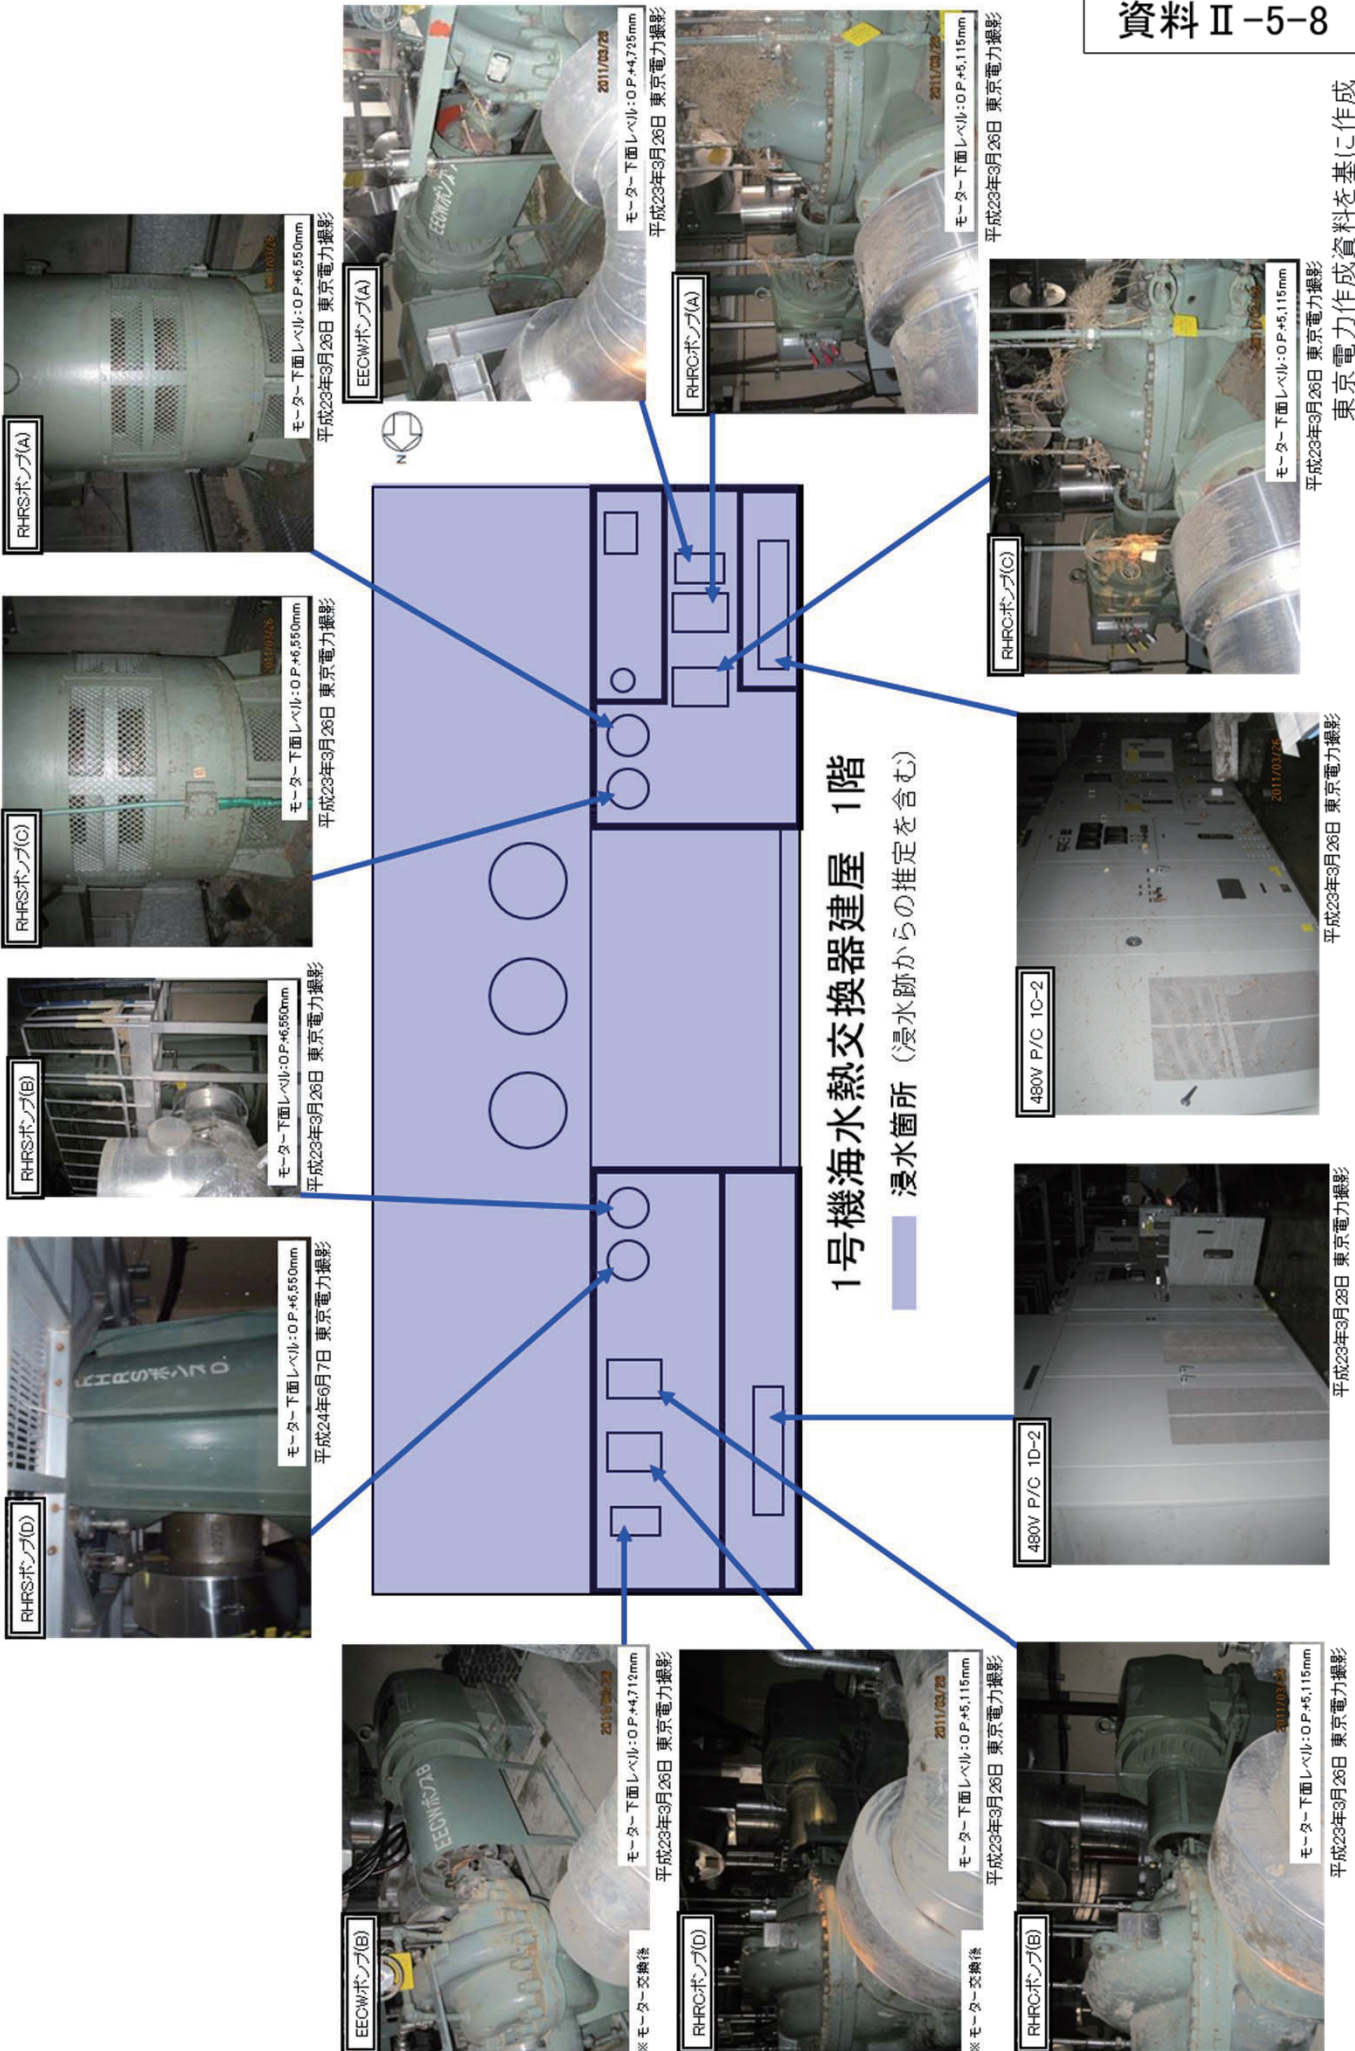
資料Ⅱ-5-8

## 福島第二原子力発電所における非常用DG、M/C及びP/Cの被害状況

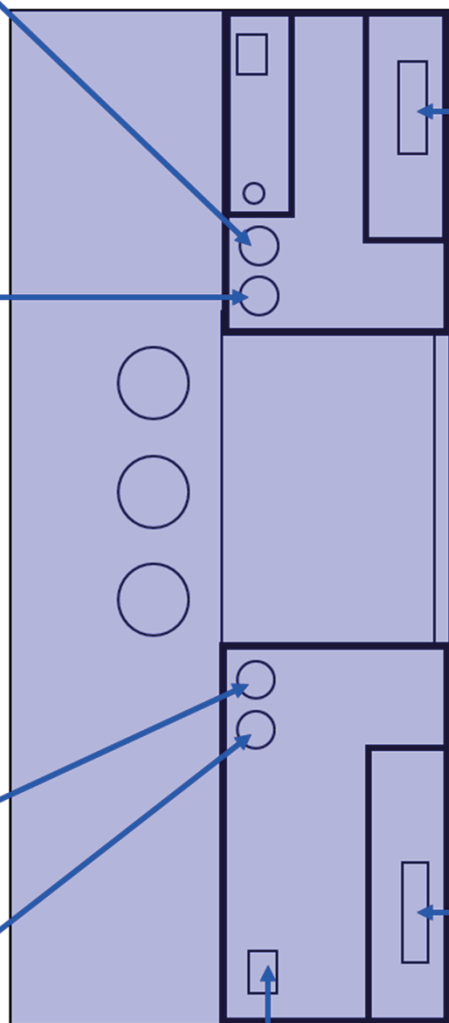
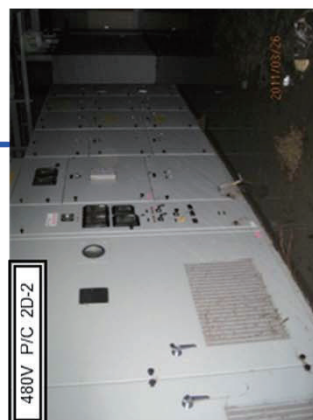
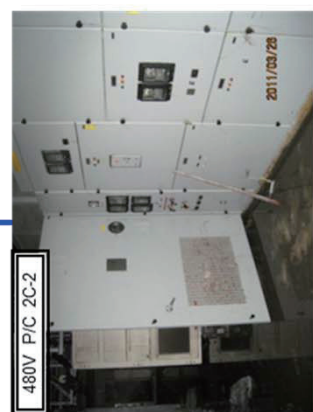
## 2号機海水熱交換器建屋 1階

浸水箇所 (浸水跡からの推定を含む)

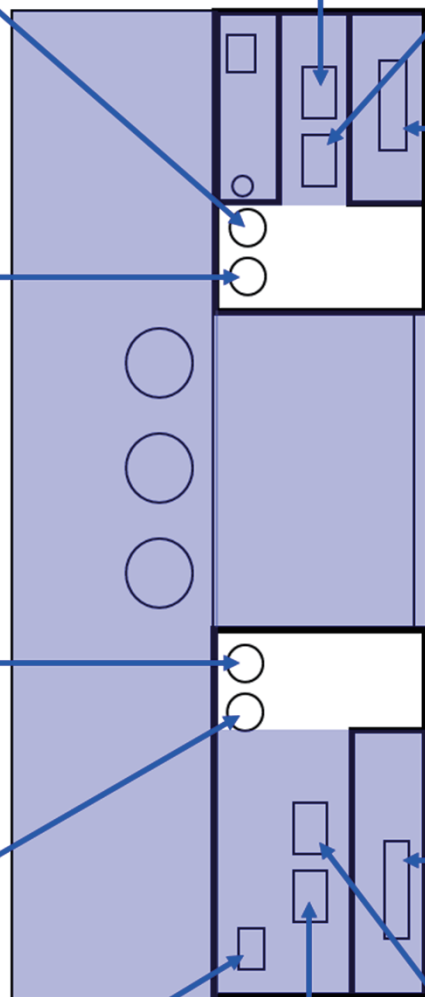
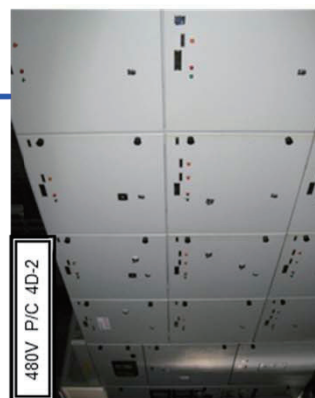
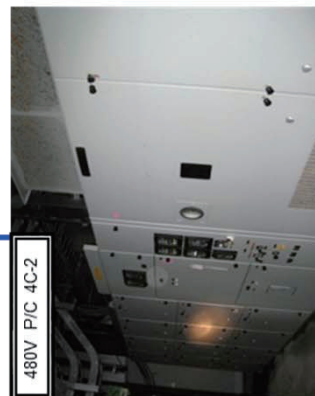
# 4号機海水熱交換器建屋 1階

浸水箇所 (浸水跡からの推定を含む)
