# 最 終 報 告

(資料編)

東京電力福島原子力発電所における事故調査・検証委員会

## 主要施設、設備の被害状況に関する検証結果報告

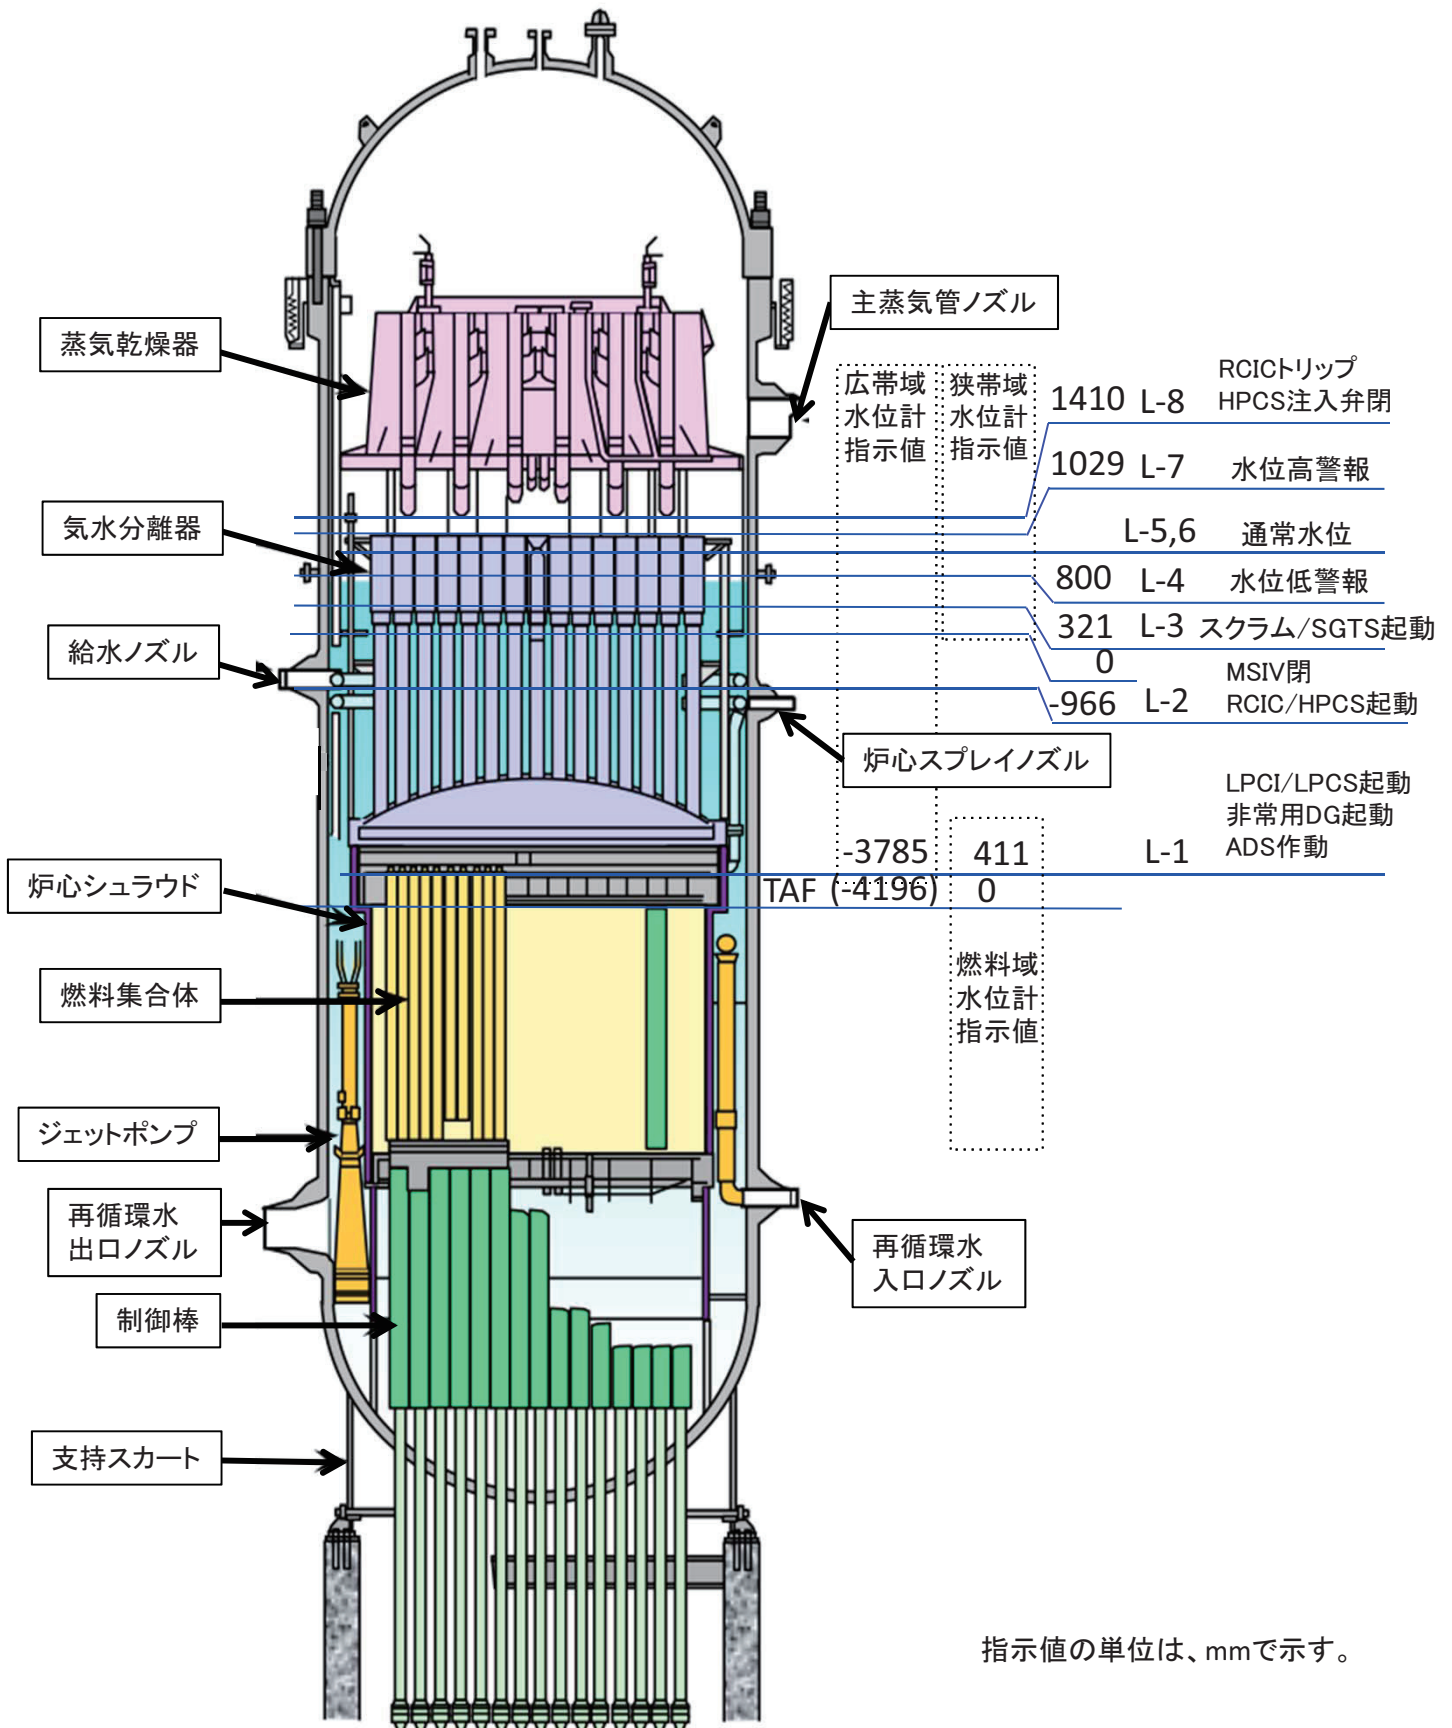
## 福島第二原子力発電所1号機から4号機の原子炉水位図

指示値の単位は、mmで示す。
