4 福島第一原発の外部電源復旧状況

（1）福島第一原発の外部電源設備の概要

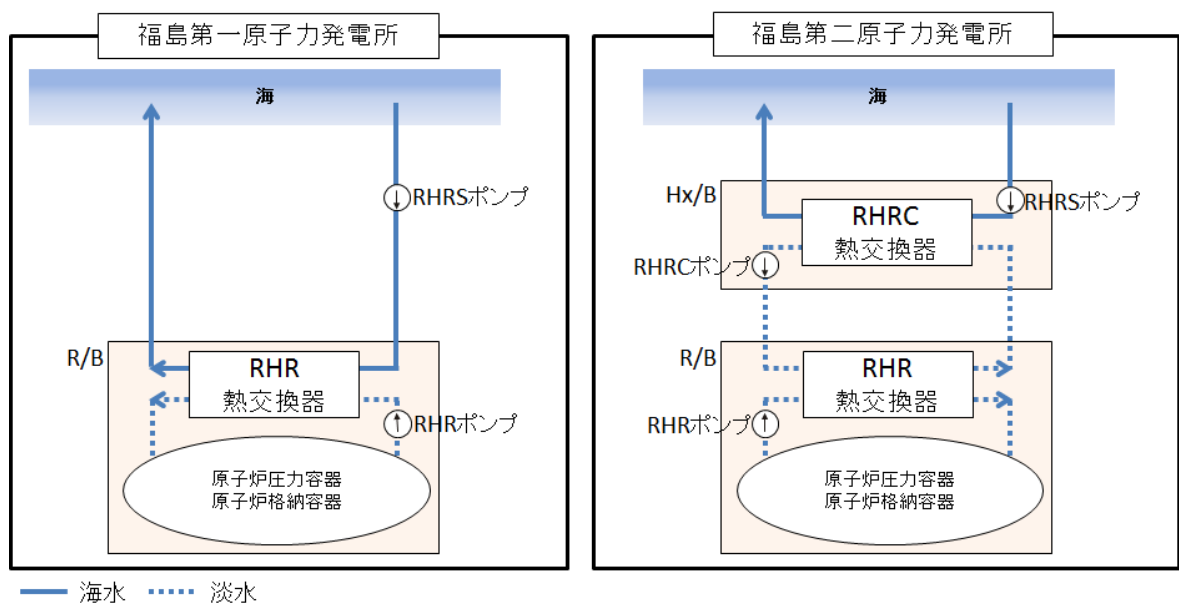
図Ⅱ-5-1 冷却水循環系の概要図

福島第一原発においては、崩壊熱の除去や機器の冷却に当たり、海側に設置した海水ポンプにより海水をくみ上げ、配管を通じてその海水を直接 R/B 内の熱交換器等に循環させている。一方、福島第二原発においては、くみ上げた海水を直接 R/B 内の熱交換器等に循環させるのではなく、R/B との間に淡水が循環する中間ループを設けた上で、それと海水を循環させるループとの間で熱交換を行うことにより冷却している。この方法による場合、熱交換器を Hx/B に設置することから、海水が R/B 内に直接流入することはない（図Ⅱ-5-1 参照）。

²⁷² RHRC とは、RHR の熱交換器、RHR ポンプと低圧炉心スプレイ系ポンプの冷却器等に冷却水を供給する系統をいう。

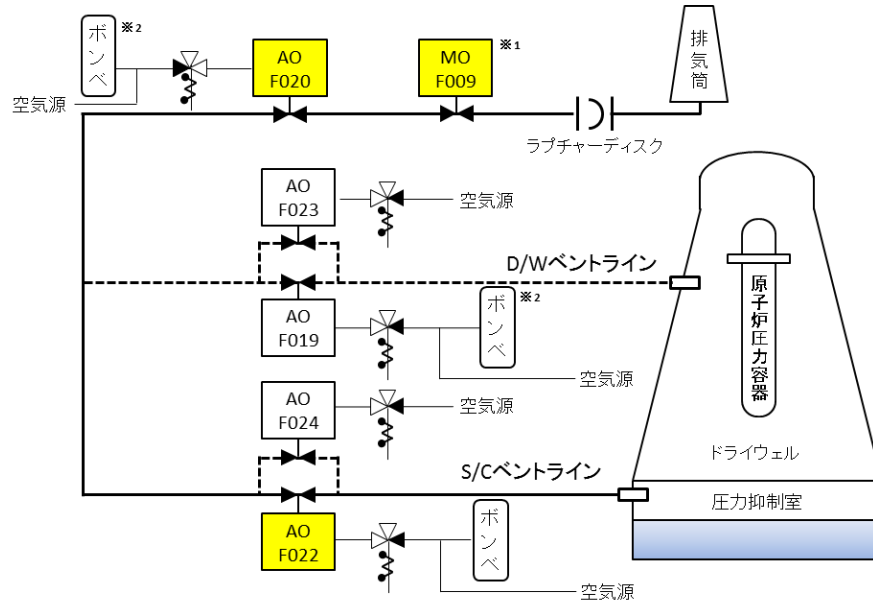
図Ⅱ-5-5 格納容器ベントラインの概要

※1：2号機及び4号機においては、MO-F041弁

※2：2号機及び4号機においては、AO-F019弁とAO-F020弁は2本のポンペを共用している。

³²⁸ 第二発電所対策本部発電班は、D/W 圧力がラプチャーディスクの破損に至る程度までには上昇していなかったことから、ラプチャーディスク破損予測時刻の約 1 時間前に格納容器ベントライン上の弁を全て開けることとしていた。
