# 法面・盛土対策により、交通機能を確保する（岩手県岩手郡雫石町）

## 対策名：52 道路の法面・盛土の土砂災害防止対策

## 事業名：国道46号（岩手県岩手郡雫石町）

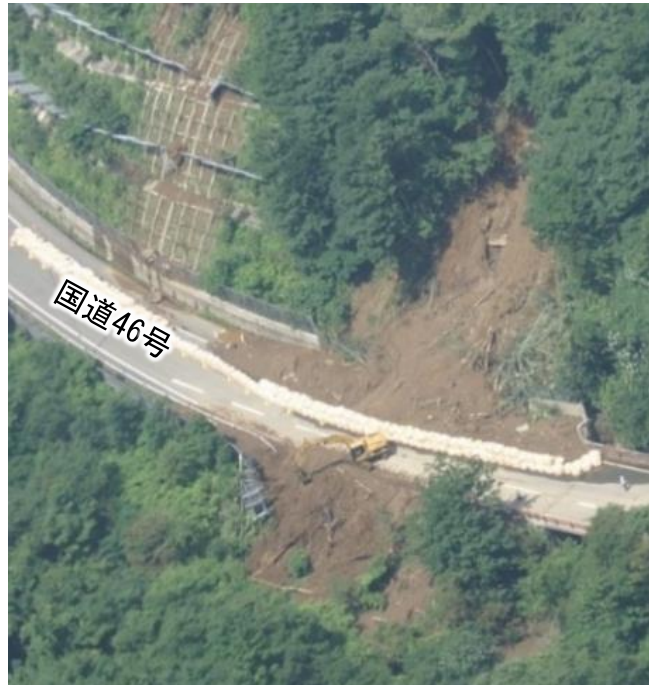
平成25年8月豪雨による被災（法面崩壊）

平成25年8月の豪雨では、岩手県岩手郡雫石町において約394mmの累加降水量を観測し、複数箇所では法面崩壊等の被災を受け、約3日間の通行止めが発生しました。

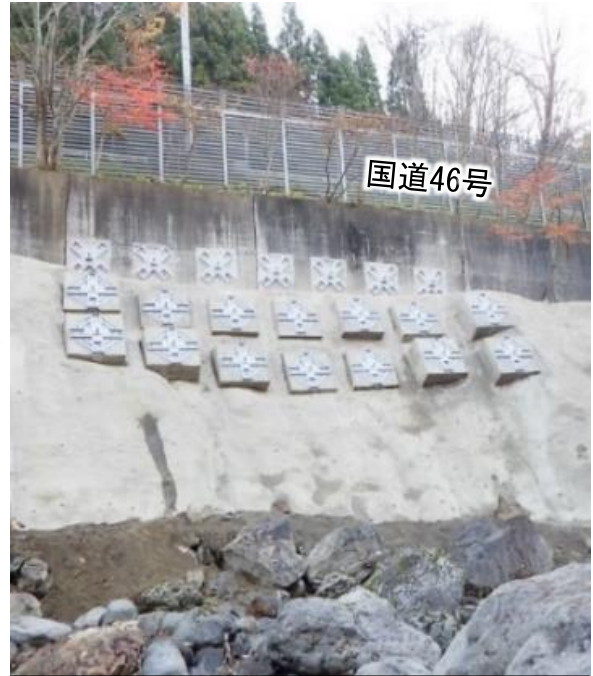
法面对策（道路の下側から撮影）

被災後新たに確認された崩壊の危険性がある箇所に対して、モルタル吹付工、アンカー工等による法面对策を実施しました。
