海岸堤防等の老朽化対策により、越波・浸水被害を防止する (和歌山県西牟婁郡白浜町)

事業者：和歌山県

対策名：82 海岸保全施設の老朽化対策

事業名：白浜海岸 海岸メンテナンス事業
しらはまかいがん

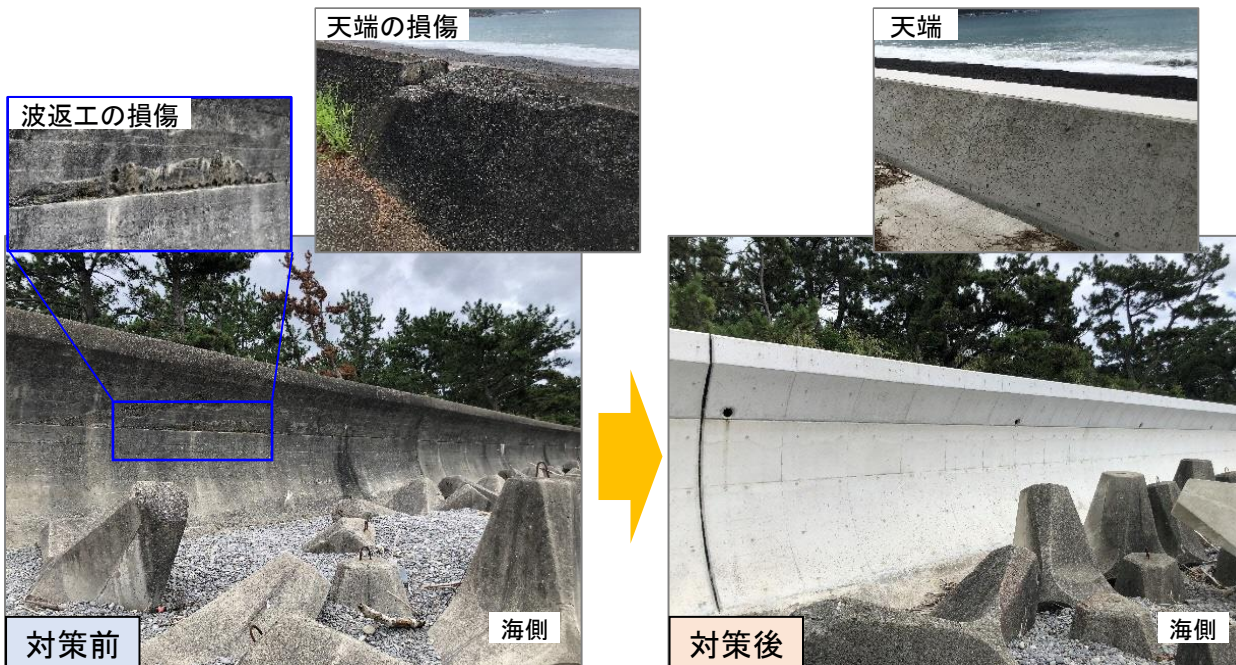
対策前：波返工の損傷
(コンクリート打ち継ぎ目が剥離し、脆弱になっている)

対策後：波返工
(波浪に十分な耐力が発揮される状態)

海岸堤防が適切に機能を発揮するように、老朽化対策を実施

白浜海岸中・大浜地区（延長約1.1km）等において、長寿命化計画に基づき、計画的・集中的に海岸堤防の老朽化対策を実施しています。

老朽化した海岸堤防等の修繕や更新を実施し、施設機能を回復することで、高潮や高波に対して、背後地への越波・浸水被害を防止することが期待されます。
