【対策】7 漁港施設の耐震・耐津波・耐浪化等の対策

【事例】水産生産基盤整備事業

- 実施主体：宮崎県
- 実施場所：宮崎県児湯郡川南町
- 事業概要：川南漁港は、台風の際に幾度となく越波・高波により多くの漁船が被害を受けている。激甚化する台風・低気圧等による越波・高波から漁港内及び漁港背後地の被害を軽減するため、防波堤や防波護岸の天端高を5.5mから7.0mまで嵩上げする整備を実施した。
- 事業費：約25億円
(うち5か年加速化対策(加速化・深化分)約5億円)
- 効果：令和4年台風14号が来襲した際には、整備が完了した防波堤・防波護岸により漁港内への越波・高波の進入が抑えられ、港内の静穏性が向上し、漁船被害が大幅に軽減した。

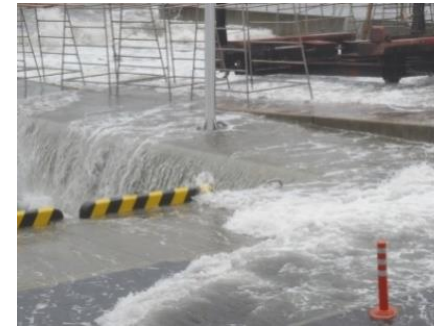
対策前

越波による浸水(平成23年台風12号)

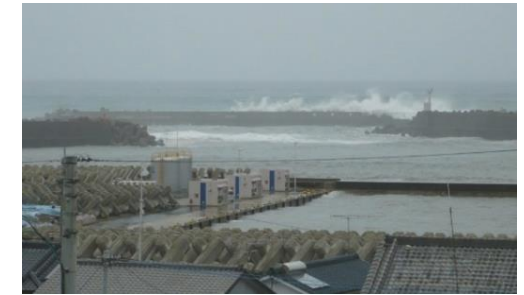
港内へ高波の進入

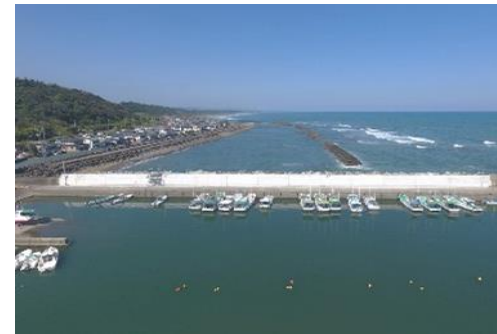
対策後

北防波護岸(改良、かさ上げ)

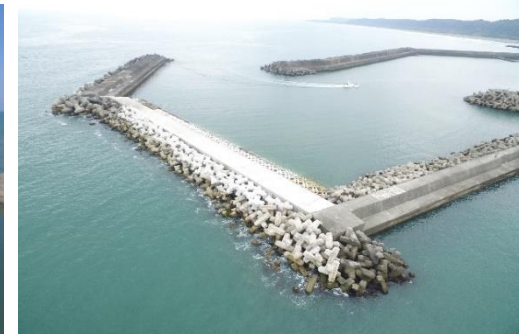
防波堤(新設、粘り強い化)
