# 屋上防水改修工事により、 利用者や避難者に安全・安心な施設を提供する

## 【対策】94 国立女性教育会館の施設の安全確保等対策

## 【事例】独立行政法人国立女性教育会館屋上防水改修工事

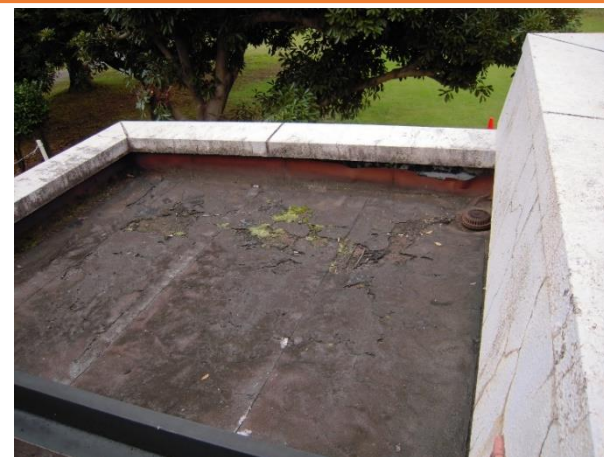
浴室棟屋上（施工前） 既存防水層の著しい劣化（亀裂・はがれ）が見られる。
