洗掘対策により山の崩落を防ぐ (長野県上田市)

事業者：環境省 信越自然環境事務所

災害時に効果を発揮した3か年緊急対策の事例

事業名：根子岳登山線道路（歩道）事業（上信越高原国立公園）

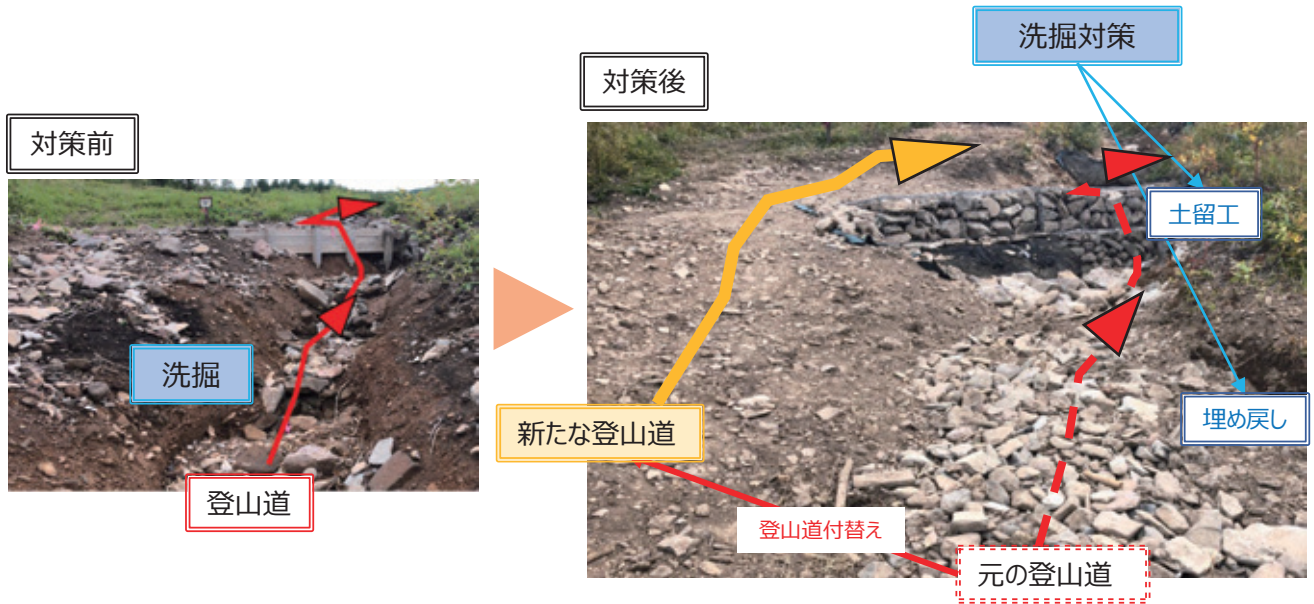
上信越高原国立公園の根子岳登山道において、雨水による洗掘防止対策を、3か年緊急対策として前倒し、令和元年5月から11月にかけて実施しました。

令和元年台風19号（10月）の豪雨では、長野県内では千曲川が氾濫するなど、甚大な被害が発生しましたが、対策を行った登山道においては洗掘が起こらず、登山道としての機能が維持され、山腹の崩落や土砂災害の発生を防ぐ事が出来ました。
