官庁施設の浸水対策による災害 応急対策活動への支障解消 (石川県金沢市)

事業者：国土交通省北陸地方整備局営繕部

対策名：No.74 災害応急対策の活動拠点となる官庁施設に関する緊急対策

事業名：金沢新神田合同庁舎の浸水対策（防潮板の整備）

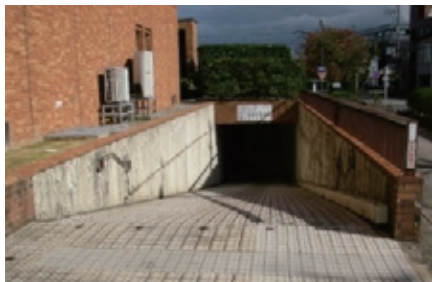
防潮板整備前

内水氾濫による浸水への対策として、地下階への浸水が想定される2箇所の車路スロープ部に着脱式の防潮板を整備しました。

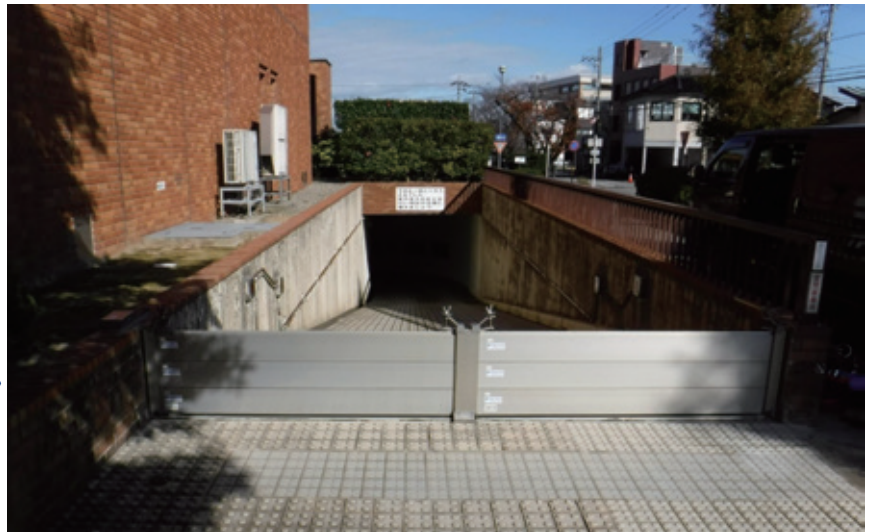
防潮板整備後

防潮板の整備は令和元年12月に完了しました。
