崩壊した山地を復旧し、地域の安全・安心を確保 (広島県神石郡神石高原町)

対策名：No.30 国土強靭化緊急森林対策（治山施設）

事業名：治山事業

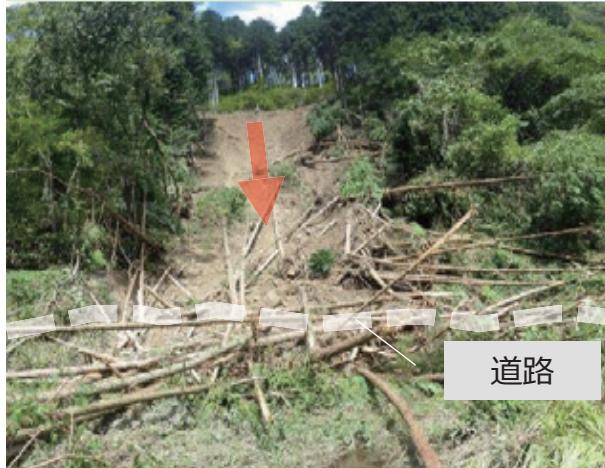
<対策前>

山地の崩壊発生状況

道路

台風に伴う豪雨により、山地の崩壊が発生し地域生活に重要な道路が寸断されました。次期降雨等による拡大崩壊や更なる土砂の流出により、下流域に被害を及ぼす危険性が高く、緊急的な復旧が求められていました。

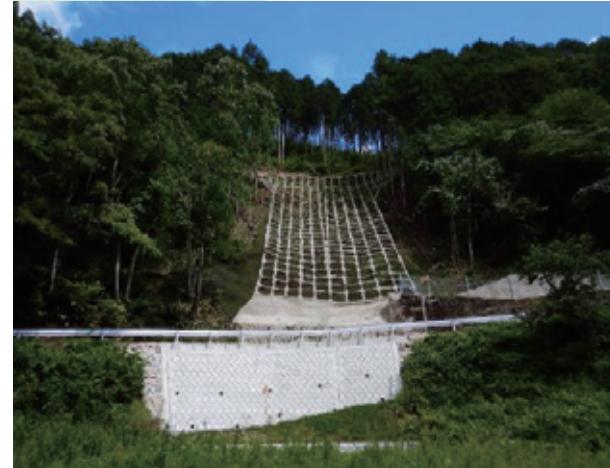
<対策後>

山地の復旧状況

治山施設（山腹工※）の整備により、崩壊した山地を復旧し、道路等の保全対象への更なる被害発生を防止しました。

※山腹斜面の安定を目的とする構造物を配置するなどにより、森林の再生を促す工法。

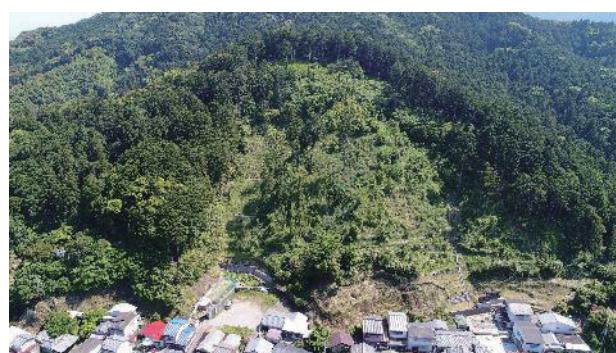
(効果イメージ) 治山施設による森林の再生

今後、山地の安定化により、森林が再生していくことで、森林による土砂崩壊防止等の機能が発揮され、豪雨等による崩壊等発生を未然に防止します。
