対策名: 113 農業用ハウスの災害被害防止に関する緊急対策

■ **実施主体:** 滋賀県高島市

■ **事業概要:** 大雪や台風等による被害を防止するために、十分な耐候性がなく、対策が必要な農業用ハウスについて、タイバー等による農業用ハウスの補強と耐候性向上に向けて融雪装置を導入した。

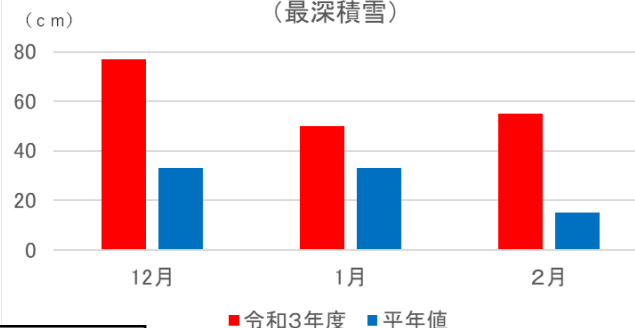
令和3年12月25日からの大雪と平年値との比較
(最深積雪)

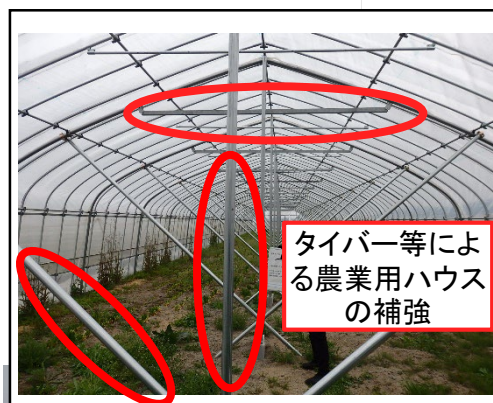
タイバー等による農業用ハウスの補強

農業用ハウスの補強対策済み

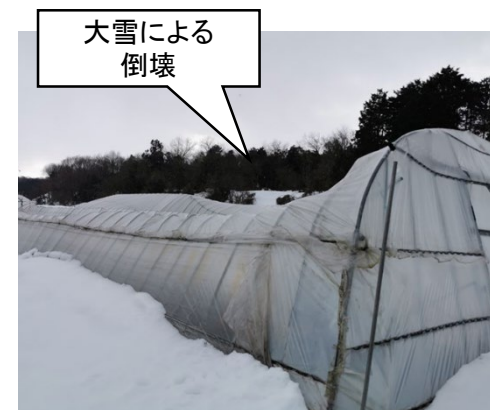
大雪による倒壊

農業用ハウスの補強対策未実施
