くれ なかとさ 久礼排水ポンプ増設事業(高知県中土佐町)

災害時の効果発揮事例

NATIONAL RESILIENCE

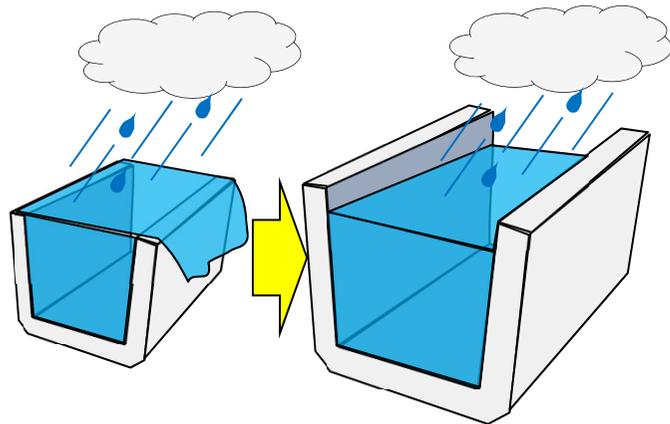
- 実施主体：東北地方整備局
塩釜港湾・空港整備事務所
- 対策概要：仙台空港において、豪雨等による浸水被害を防止するため、排水機能強化による浸水対策を実施した。
- 排水機能強化による浸水対策（概念図）

排水施設の大型化により、排水機能を確保

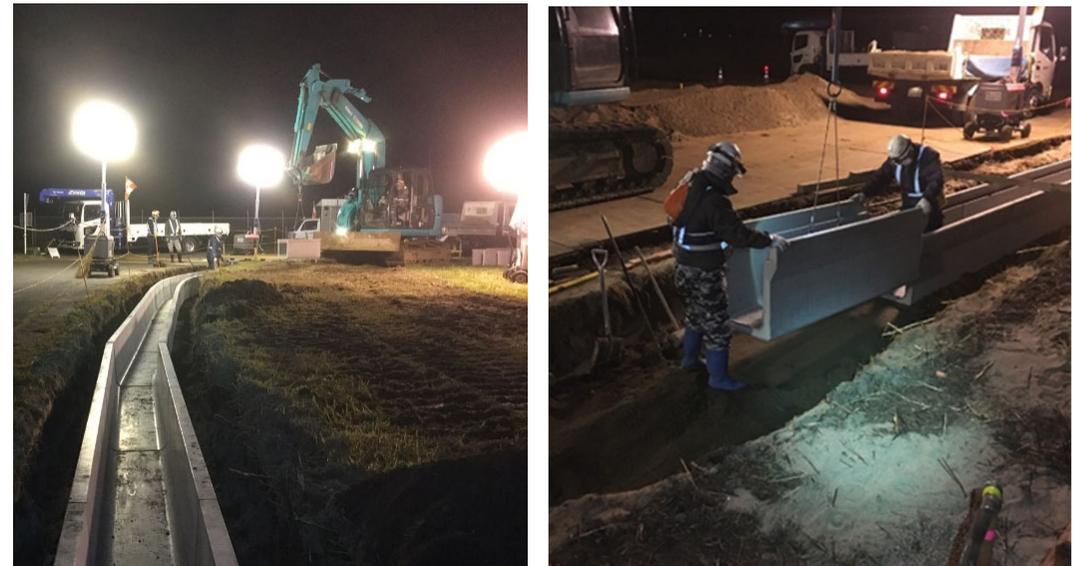
エプロン排水溝冠水

浸水被害事例（対策前）

事象発生	降雨量	被害状況
平成27年9月 台風18号	時間最大降雨量24.5mm 24時間降雨量103.5mm	空港エプロン 等の冠水

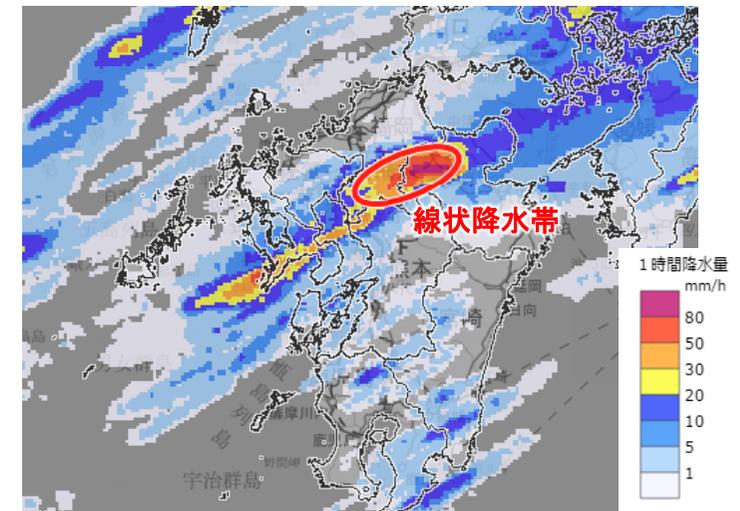
7月19日03時40分 1時間降水量

＜実際の降水の状況（線状降水帯が発生）＞

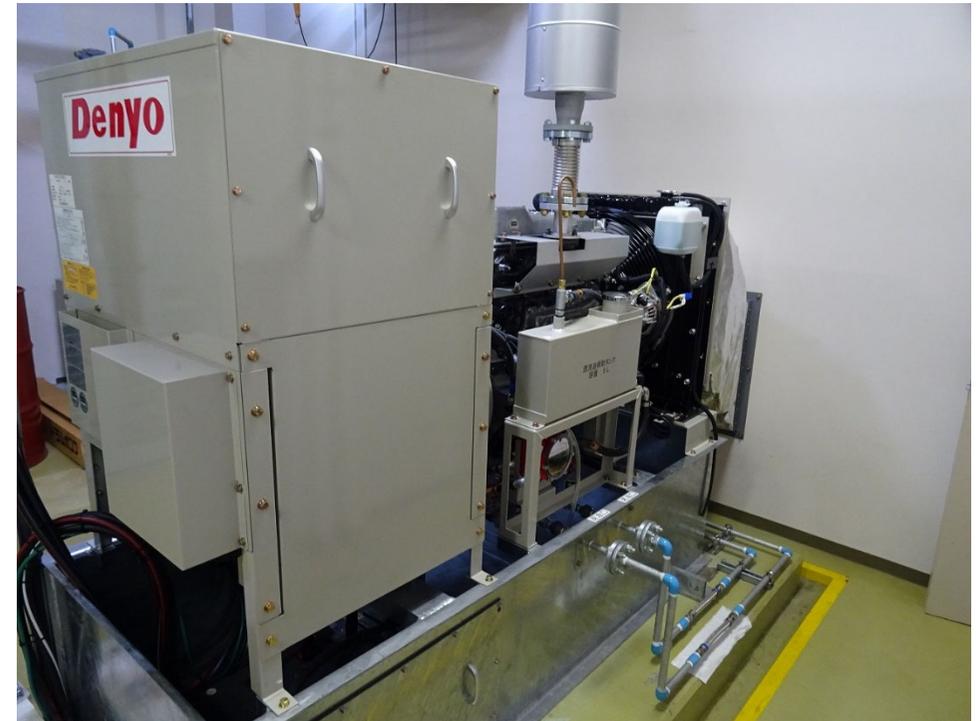
警察通信の維持のために更新した無線中継所の非常用電源設備

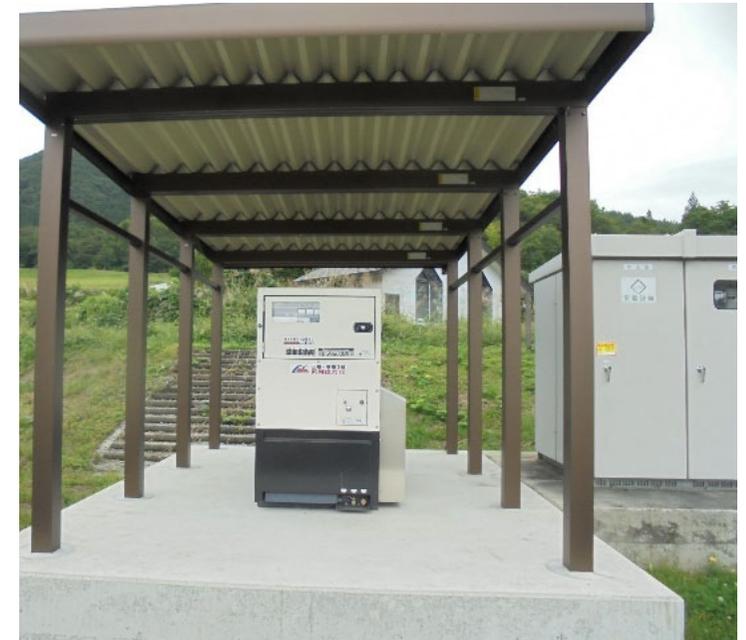
非常用自家発電及び
燃料タンク

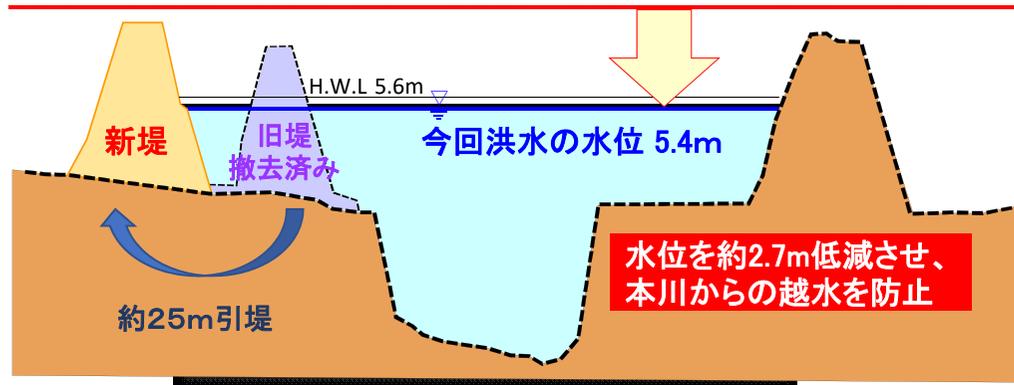
水位低減効果

能美大橋付近

引堤、河道掘削が行われず、洪水調節が行われなかった場合の水位8.1m

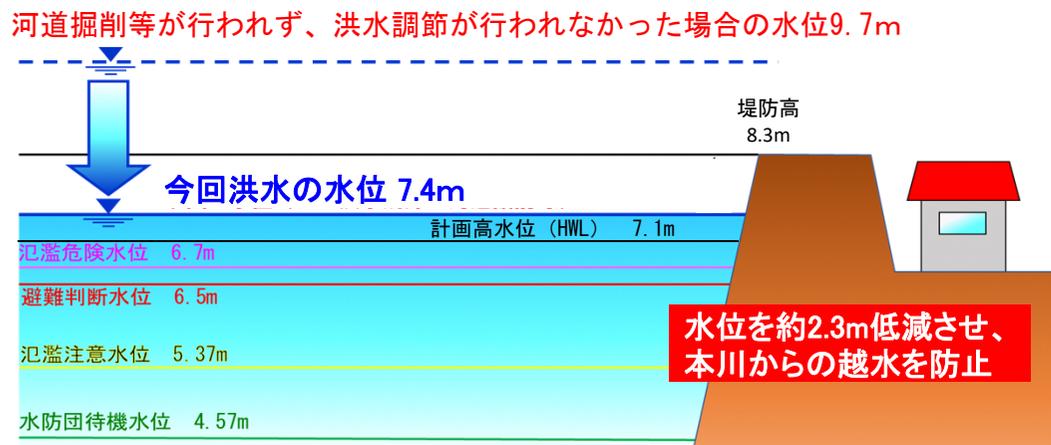
水位低減効果

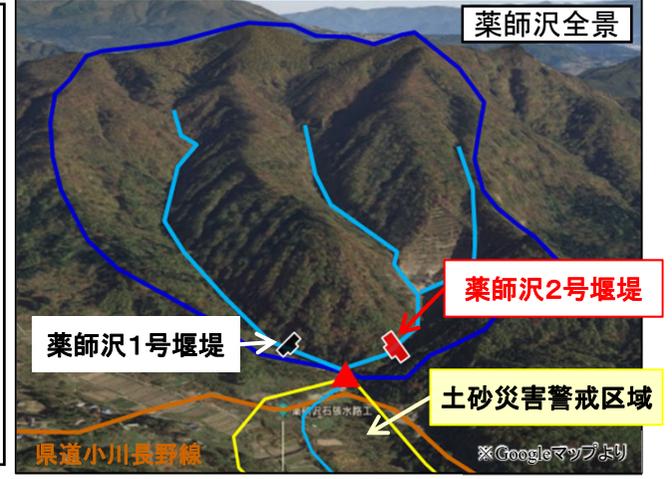
渓床に堆積した倒木や巨石等の不安定堆積物により土砂災害発生危険性が高い溪流において、直下にある避難所や県道などの公共施設を保全するため、砂防堰堤を整備。

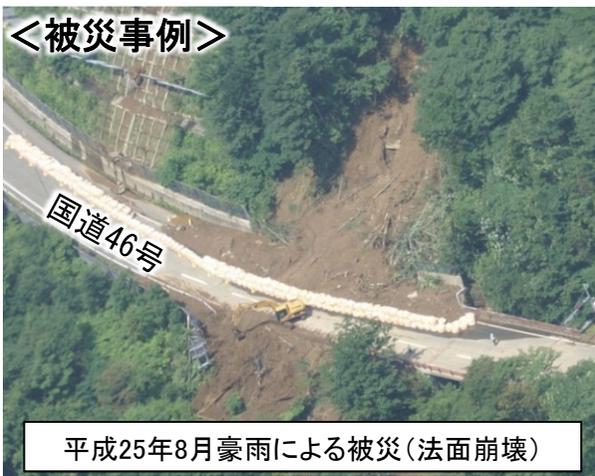
平成25年8月豪雨による被災(法面崩壊)

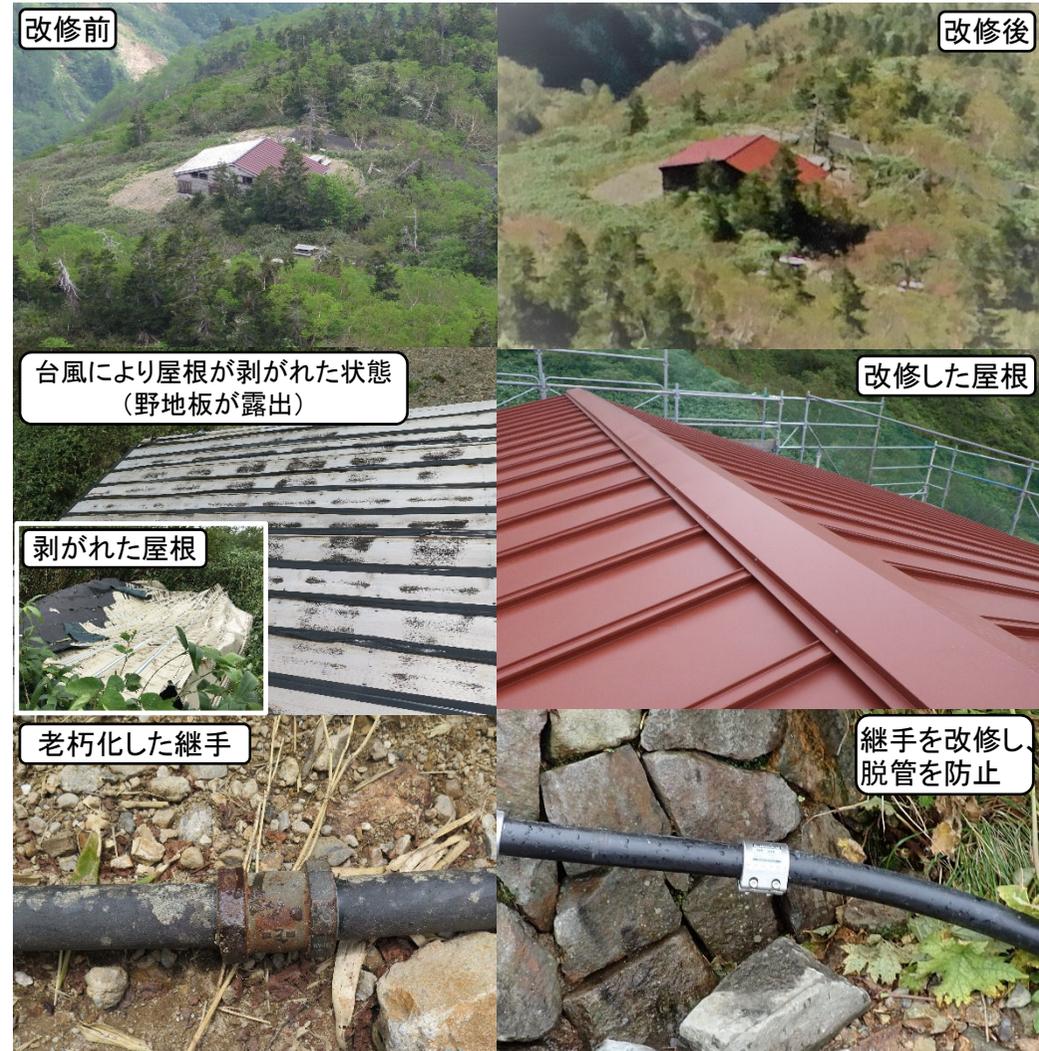
■ 屋根を平成30年台風20号並の強風に耐えられるよう、機能強化した仕様に変更して改修

屋根:ゴムアスファルトルーフィングの上、フッ素樹脂塗装ガルバリウム鋼板瓦棒葺き(芯木あり)軒先部分を芯木で押さえる

■ 避難小屋への安定的な給水のため、継手の改修にはストラブカップリング式(加圧時の配管の抜けに対して高水準の耐脱管性能を有する。)を採用し、給水環境を改善

屋根及び給水管の改修前後の様子

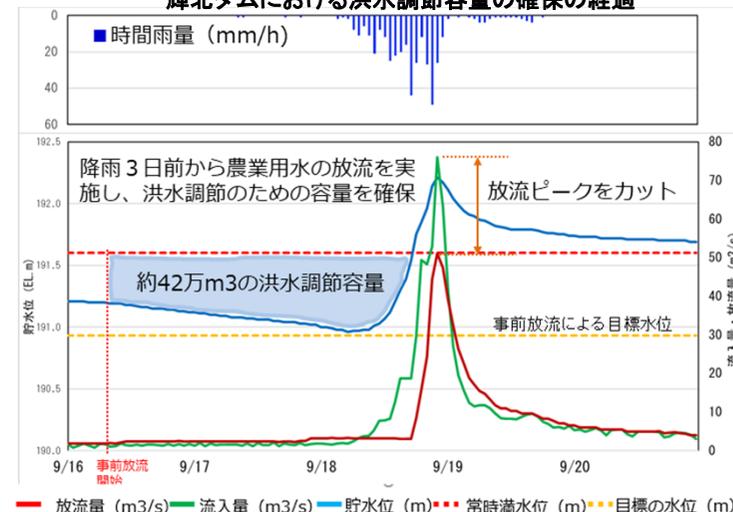
輝北ダムにおける洪水調節容量の確保の経過

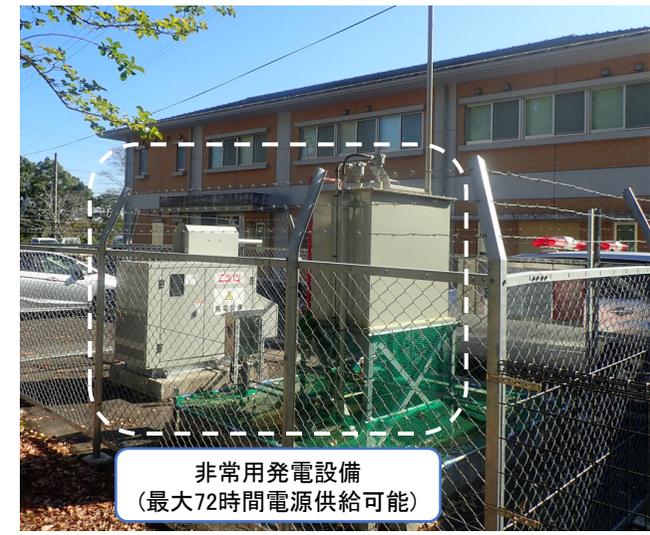
非常用発電設備
(最大72時間電源供給可能)

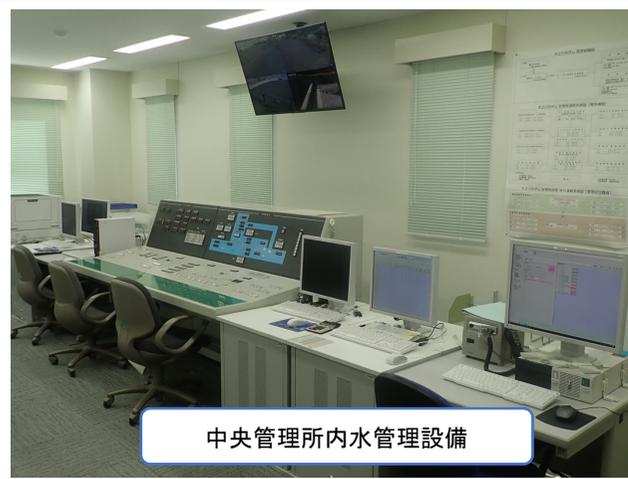
中央管理所内水管理設備

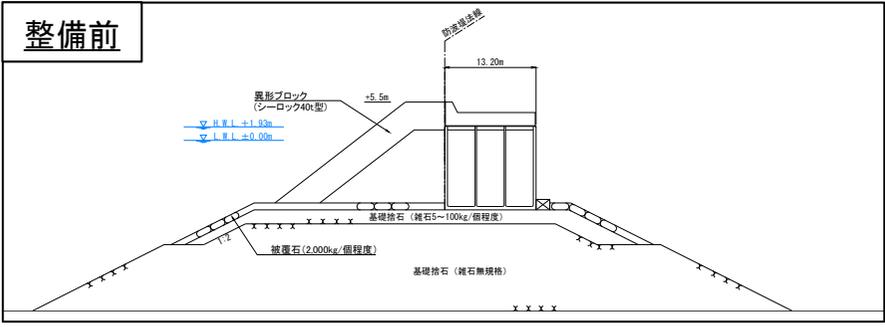
【整備前:平成9年台風第19号による防波堤(北)の被災状況】

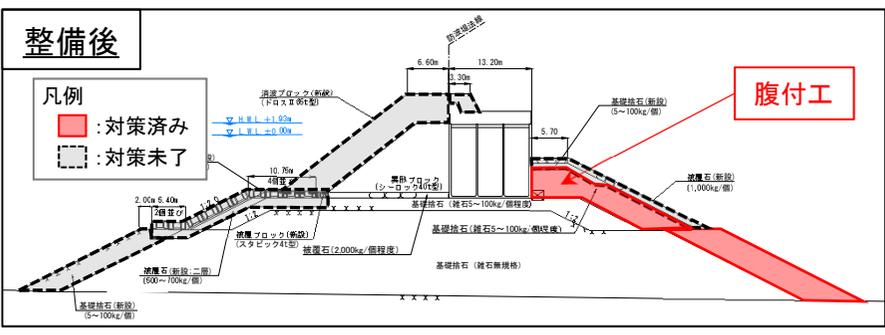
【整備後:令和4年台風第14号による防波堤(北)の状況】

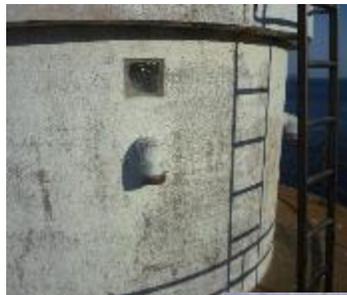
◀ 外壁の劣化

▶ 外壁の亀裂

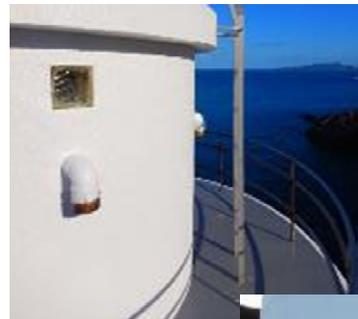
◀ 外壁改修

▶ 亀裂補修

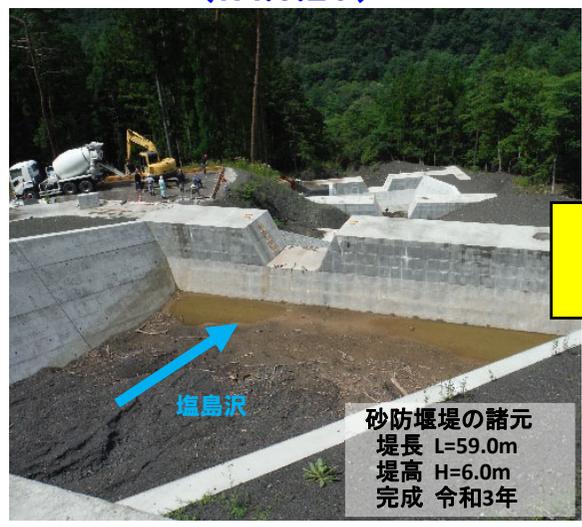
砂防堰堤の諸元
 堤長 L=59.0m
 堤高 H=6.0m
 完成 令和3年

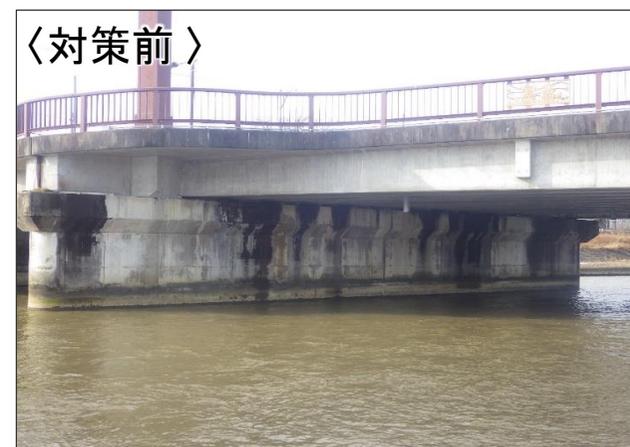
〈対策前〉

横変位拘束装置設置等の耐震対策

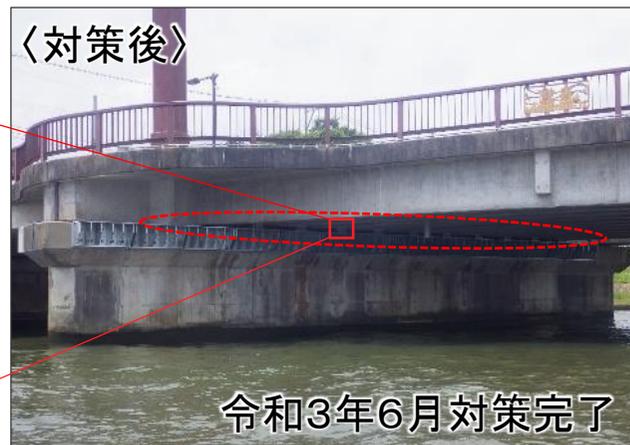
〈対策後〉

横変位拘束装置
※上部構造の変位の拘束を目的とする

令和3年6月対策完了
