史跡能美古墳群崖面補強盛土工事事業

災害時の効果発揮事例

概要 要：石川県能美市の能美古墳群で丘陵崖面の盛土補強工事を実施。これにより、最大震度5強を観測した令和6年能登半島地震においても崖面の崩落被害は生じなかった。

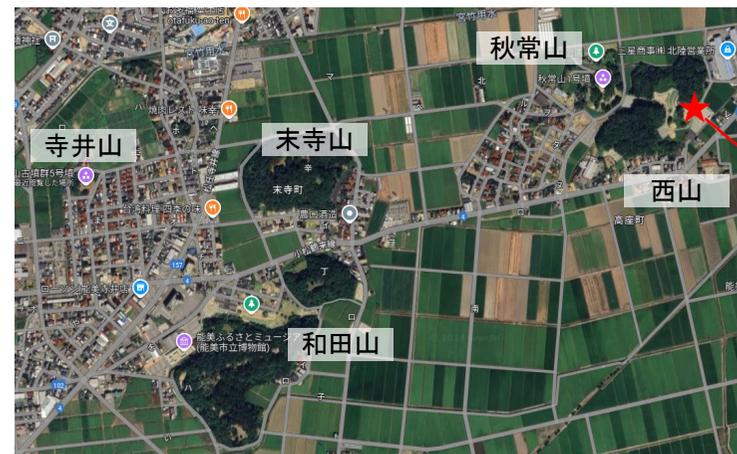
上空写真

工事箇所

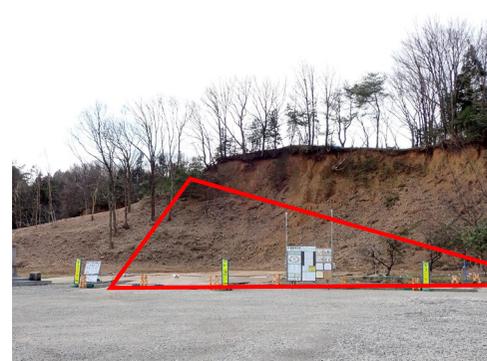
対策前

能美古墳群(※)のうち西山古墳群において、昭和期の開発で下部斜面が掘削され上部の古墳等が崩落する恐れがあることから、透水性がある網状補強材(ジオテキスタイル)を用いて崖面の盛土補強工事を実施した。

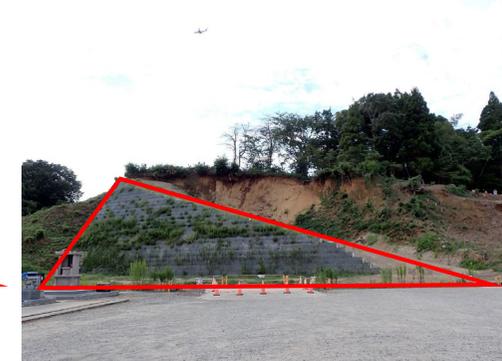
対策後

➤ 令和6年能登半島地震において、能美市は震度5強の地震を観測した。本工法を採用していない和田山古墳群では崖面の崩落が認められたが、西山古墳群の施工部分では工事途中であったものの破損、崩落は生じなかった。これにより、文化財の価値が保護されるとともに、斜面崩落による二次被害を防ぐことができた。

盛土内にジオテキスタイルを敷設し、そのジオテキスタイルの引張り抵抗や土と補強材の摩擦力やかみ合わせ、および盛土の圧密促進によって土の強度を高め、盛土全体を安定させた。
