鉄道橋梁の洗掘被害を未然に防止し、交通機能を確保

対策名：58-1 豪雨による鉄道河川橋梁の流失・傾斜対策<国土交通省>

- 実施主体：東日本旅客鉄道株式会社 仙台支社
- 実施場所：山形県最上郡舟形町
- 事業概要：既設根固工が流出していた奥羽本線小国川橋梁における河床低下防止対策（根固工新設）
- 事業費：約0.7億円（令和3～4年度）
（うち5か年加速化対策（加速化・深化分）約0.7億円）

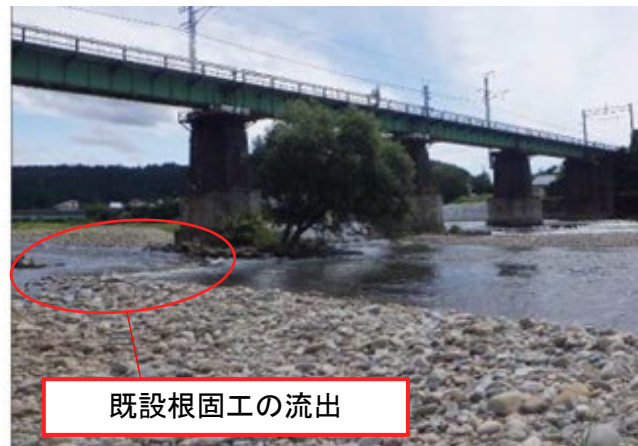
施工前

既設根固工の流出

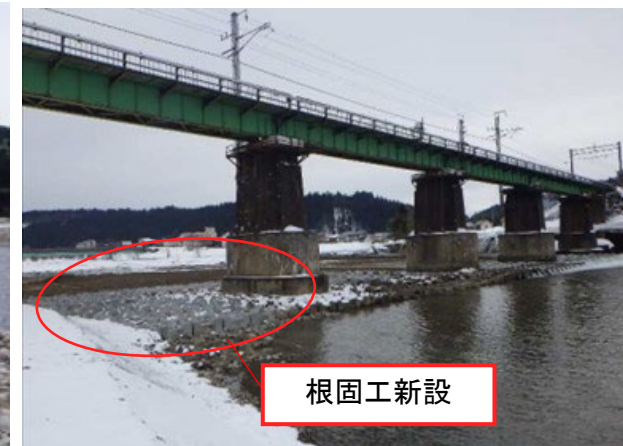
施工後

根固工新設

→いずれも過去最大降水量だったが、洗掘被害なし
