# 法面固定事業による斜面崩壊被害の防止

災害時の効果発揮事例

対策名：58-2 豪雨による鉄道隣接斜面の崩壊対策<5か年加速化対策>【国土交通省】

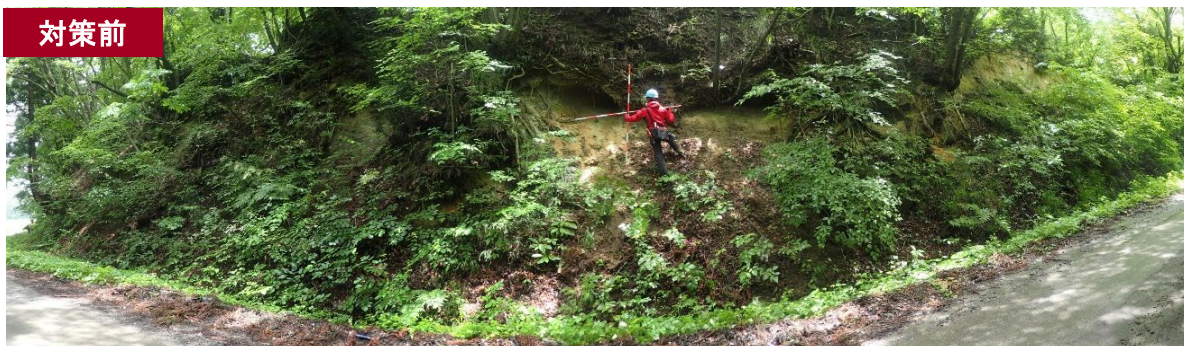
対策前

令和2年度～令和3年度に、秋田内陸線に隣接する斜面に法面固定による斜面の崩壊対策を実施(対策箇所上部が線路)

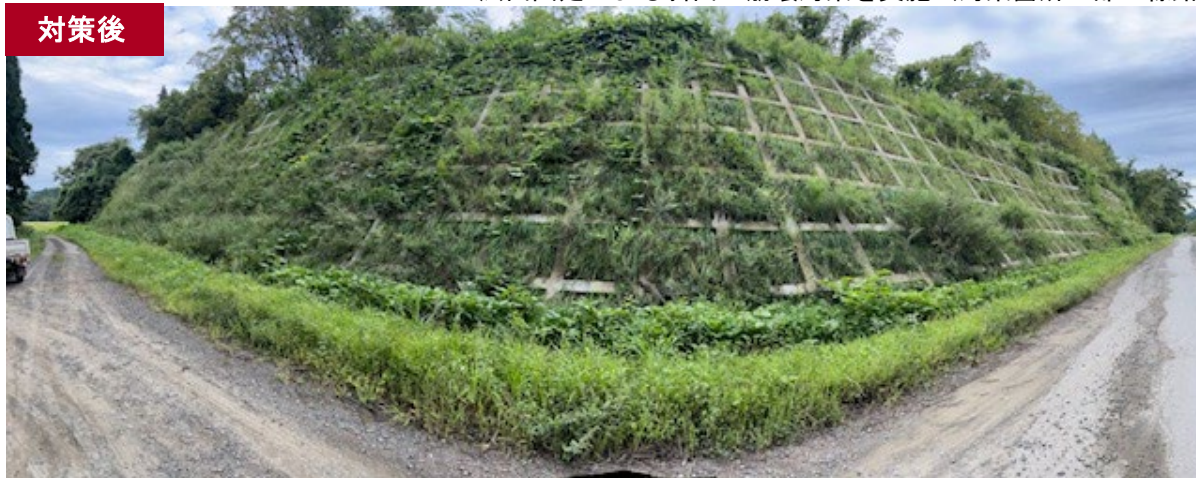
対策後

- 災害の外力、被害と効果：令和6年7月25日からの大雨により線路への土砂流入や斜面崩壊など大雨による被害が計9箇所発生したが、対策を実施した箇所では被害が発生せず、鉄道施設の被害を未然に防止し、鉄道の速やかな復旧に役立った。

対策実施箇所  
(桂瀬～阿仁前田温泉間)

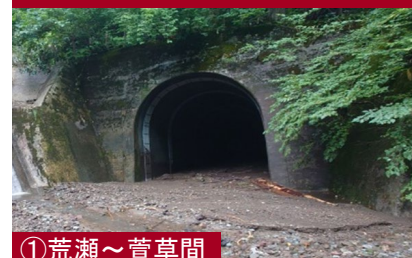
①荒瀬～萱草間

令和6年7月25日からの大雨による秋田内陸縦貫鉄道の被害例
