## 公園道路湯ノ台滝ノ小屋線の法面改良による避難経路確保

対策名: 34 自然公園等施設に関する緊急対策<3か年緊急対策>【環境省】

- 実施主体: 山形県
- 実施場所: 山形県酒田市
- 事業概要: かつて既設擁壁が外側に傾き路面に亀裂沈下が見られた公園道路湯ノ台滝ノ小屋線において、崩落防止のため法面改良(擁壁工: 延長80m)を実施した。
- 事業費: 約0.7億円

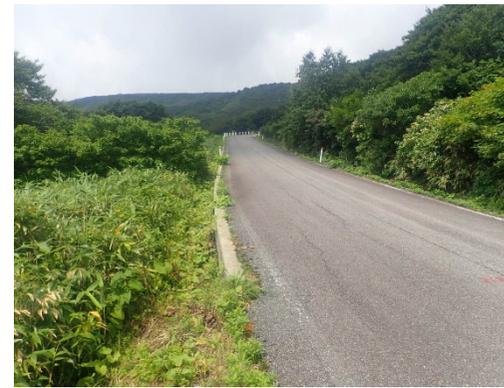
対策工事実施前(R元)

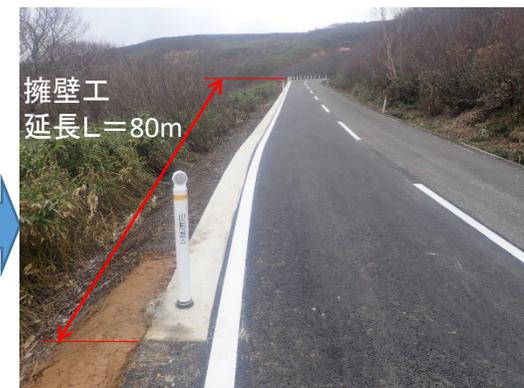
対策工事完了後(R元)

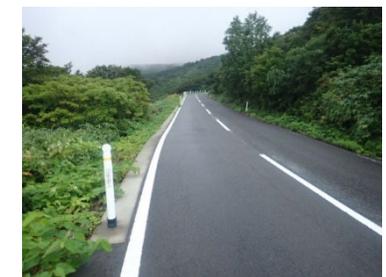
当該道路は酒田市から鳥海山にアクセスする唯一の道路であり、大雨によって山形県では116件の通行規制が発生したが、法面改良を実施した当該道路では被害は発生せず、公園利用者(鳥海国定公園)に対して、避難経路は確保されていた。また、平常時は安全かつ円滑な道路交通に寄与している。

令和6年9月(被災なし)
