国宝彦根城天守の耐震対策による安全確保及び文化財保護

対策名：20-2 国指定文化財等の防火・耐震対策(耐震対策) <5か年加速化対策>【文化庁】

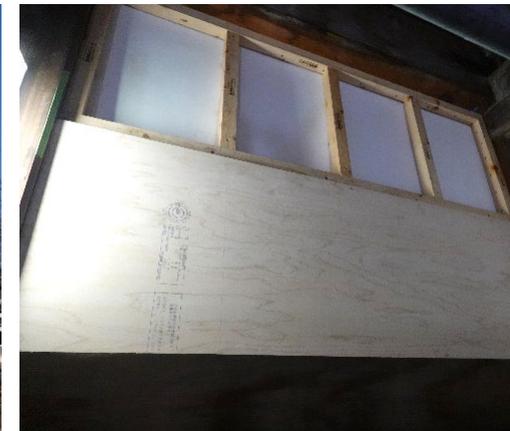
土壁位置での構造用合板補強

本事業では、土壁や建具位置での構造用合板による補強、鋼製ケーブルによる水平構面補強、見学者の出入り口となっている石垣内部の鉄骨フレームによる安全対策工事を実施中である。(令和6年度完了予定)

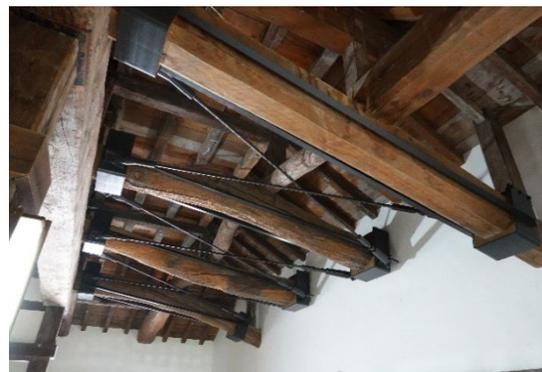
鋼製ケーブルによる
水平構面補強

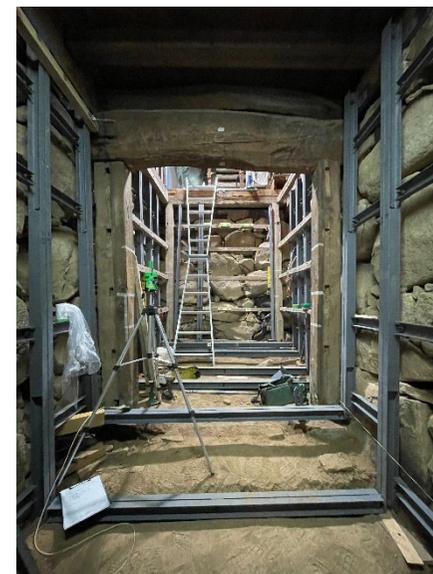
鉄骨フレームによる
石垣出入口部の安全対策工事
