矯正施設の防水改修工事による防水機能の強化

5か年加速化対策

災害時の効果発揮事例

対策名: 27 矯正施設の防災・減災対策<5か年加速化対策>【法務省】

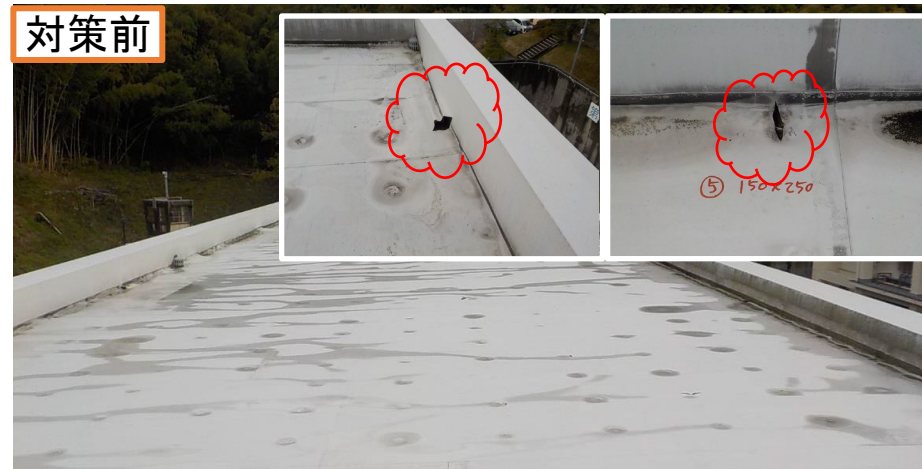
対策前

屋上防水層の亀裂や欠損等により、降雨時に浸水被害のおそれがあり、施設の保安性能の維持及び職員等の安全確保に支障を来す可能性があったことから、浸水被害の防止を目的として、拘置棟の防水改修を実施。

本件改修以前は、屋上の劣化が進行し、豪雨が発生した場合は雨水浸水による施設機能への影響が懸念されていた。

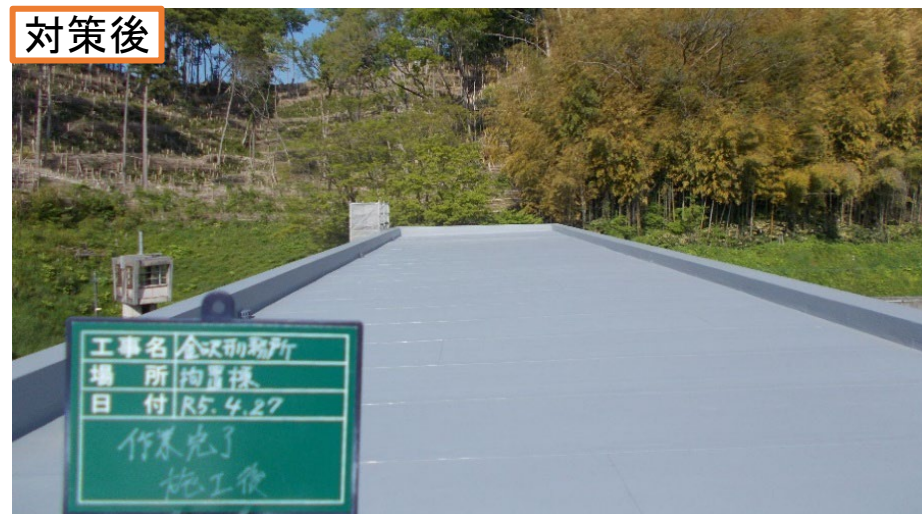
対策後

本工事の実施により、屋上の防水機能が十分に発揮されたため、豪雨時においても浸水被害が生じず、職員、被収容者等の安全が確保され、刑事施設として求められる保安性能を維持したまま、業務を継続することができた。
