法務省施設の外壁改修工事による防水機能の強化

概要: 山口地方法務局周南支局庁舎は外壁の劣化が著しく進行し、庁舎内で浸水が発生していたため、外壁改修工事を実施した。これにより、令和7年8月豪雨では浸水被害が生じず、職員等が安全に業務を継続することができた。

対策名: 26 法務省施設の防災・減災対策<5か年加速化対策>【法務省】

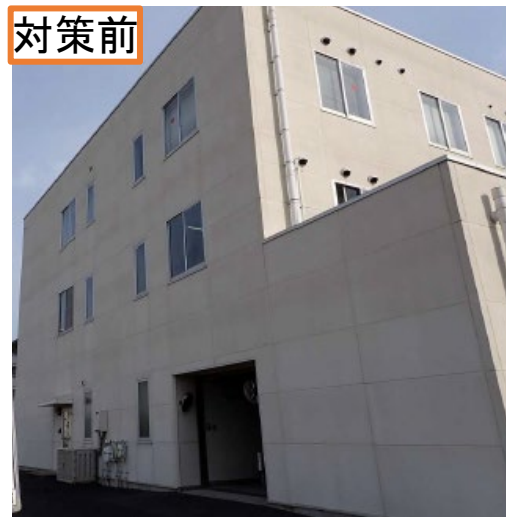
対策前

すき間充填材
(コーキング)劣化

- 実施主体: 法務省(山口地方法務局周南支局)
- 実施場所: 山口県周南市
- 事業概要: 外壁の亀裂(クラック)、すき間充填材(コーキング)の劣化により、降雨時に室内への浸水が発生していた。これを放置すれば、庁舎の劣化進行や、業務環境の悪化、職員等の安全な業務の継続に支障を来すおそれがあったため、浸水被害の防止を目的として、庁舎外壁の改修を行った。
- 事業費: 約1,023万円(令和4年度)
(うち5か年加速化対策(加速化・深化分)約1,023万円)
- 災害の外力、被害と効果:
本施設が所在する山口県周南市では、令和7年8月9日から12日にかけて発生した豪雨により、大雨警報(土砂災害・浸水害)が発令され、4日間合計で318mmを超える記録的大雨となった。本工事の実施により、外壁の防水機能が十分に確保されたため、浸水被害が生じず、一般来庁者及び職員等の安全が確保され、業務を継続することができた。
