道路の法面对策により道路利用者の安全性を確保

災害時の効果発揮事例

対策名: 52 道路の法面・盛土の土砂災害防止対策<5か年加速化対策>【国土交通省】

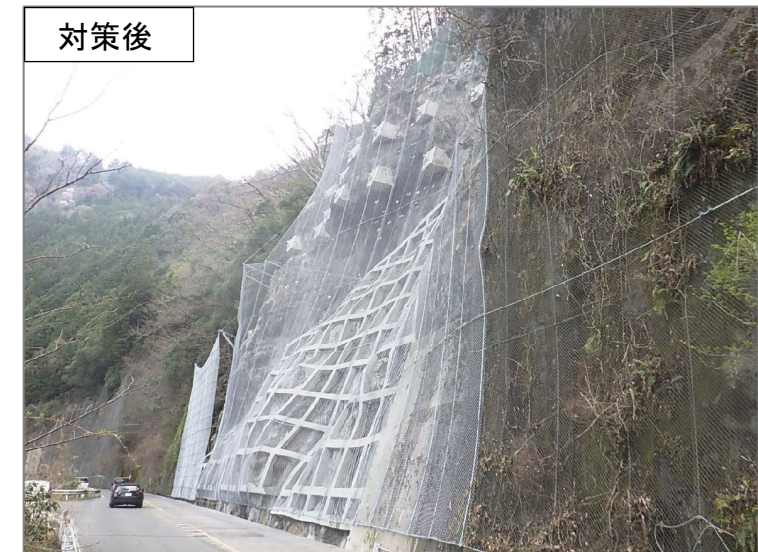
令和元年10月大雨
連続雨量: 約82mm

・全面通行止め: 約8時間
片側交互通行: 884日

- 実施主体: 広島県
- 実施場所: 広島県山県郡安芸太田町
- 事業概要: 令和元年10月の大雨により法面崩壊が発生した一般国道191号において法枠工※等を実施
 - ※崩落しそうな斜面をコンクリート製の枠で固定して崩落を防ぐ工法
- 事業費: 約2.1億円
(うち5か年加速化対策(加速化・深化分)0.8億円)
- 災害の外力、被害と効果: 令和7年8月の大雨では令和元年10月の大雨を上回る連続雨量(約174mm)を観測したが、大雨による法面の変状等が生じることなく、交通機能を確保した。

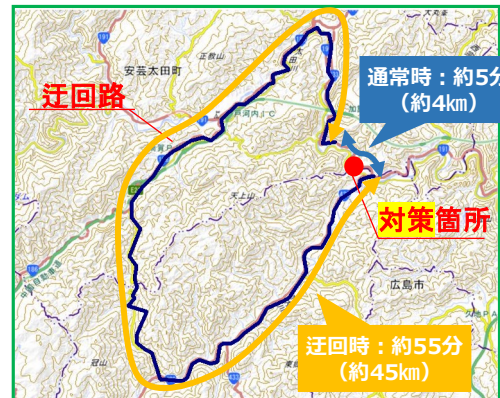
令和7年8月大雨
連続雨量: 約174mm

・被害なし
