**概要** 要: 灯台の基礎部に海水等が浸入する環境を遮断する対策を実施した結果、台風第15号の際も倒壊、損壊することなく航路標識の機能を維持し船舶交通の安全を確保した。

**対策名**: 135 全国の航路標識に関する緊急対策(海水浸入防止対策等) <3か年緊急対策>【国土交通省】

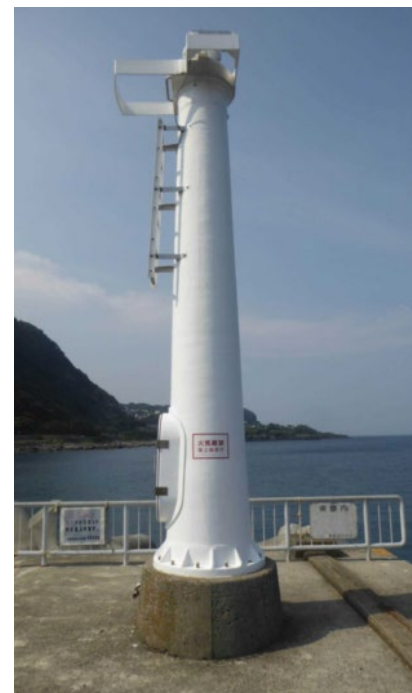
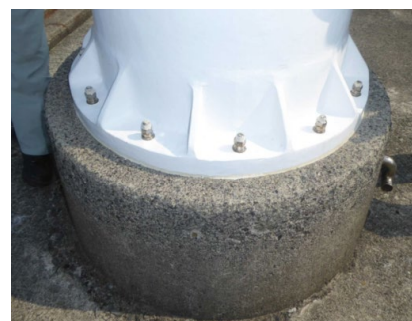
対策前

基礎部に海水が浸入しアンカーボルトの腐食により倒壊するおそれがある

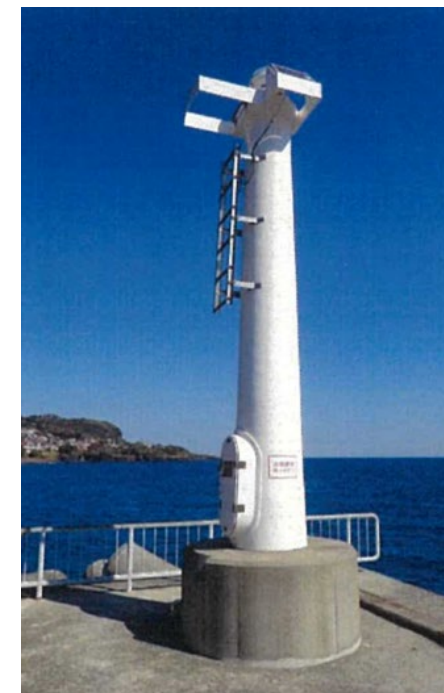
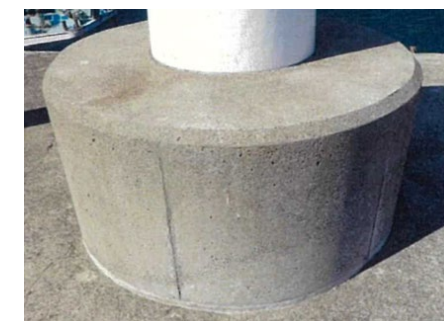
対策後

▲海水の浸入を防止(環境遮断)

- **実施主体**: 海上保安庁 第三管区海上保安本部
- **実施場所**: 静岡県伊東市(富戸港南防波堤灯台)
- **事業概要**: 平成30年の台風第24号等による灯台の倒壊、損壊を踏まえ、灯台の亀裂や基礎部の隙間から海水の浸入を防止する海水浸入防止対策を実施している。  
本灯台では、倒壊、損壊を未然に防ぐため、航路標識の基礎部に海水等が浸入する環境を遮断し、アンカーボルトの腐食を防ぐ対策を実施した。
- **事業費**: 全体事業費 約0.03億円(令和元年度)  
(うち3か年緊急対策 約0.03億円)
- **災害の外力、被害と効果**: 令和7年台風第15号では、暴風を伴う激波浪(波高約4m)を近傍海域で観測したが、本灯台は倒壊、損壊することなく安定した航路標識としての機能を維持した。
