## 庄川左岸地区の防災・減災対策(富山県砺波市ほか)

効果概要: 農業用排水路及び洪水調整池を整備・改修したことにより、地区全体の排水機能を回復させました。令和5年7月豪雨では、最大日雨量213mmを記録しましたが、農地や周辺住宅地の湛水、農業用水利施設等の被害を未然に防止しました。

府省庁名: 農林水産省

■ 実施主体: 富山県

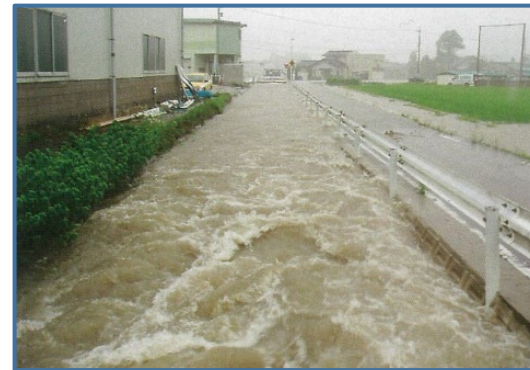
平成20年7月豪雨  
水路からの溢水状況

平成20年7月豪雨(最大日雨量114mm)では、水路からの溢水により道路及び農地が冠水。

整備前  
平成20年7月豪雨  
最大時間雨量: 32mm  
最大日雨量: 114mm

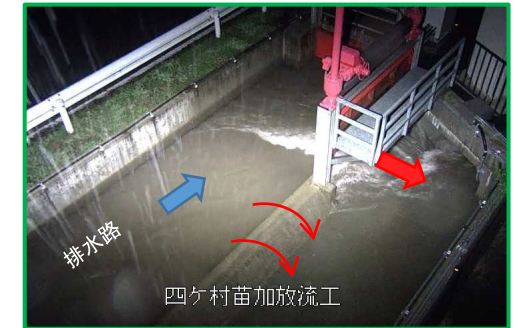
令和5年7月豪雨  
適正な洪水調整及び  
調整池の湛水状況

排水路に新設した余水吐へ雨水が流入している様子。余水は幹線排水路に流入する。

令和5年7月豪雨では、排水路の機能回復及び洪水調整池の整備により、溢水被害による大きな作物への影響はありませんでした。

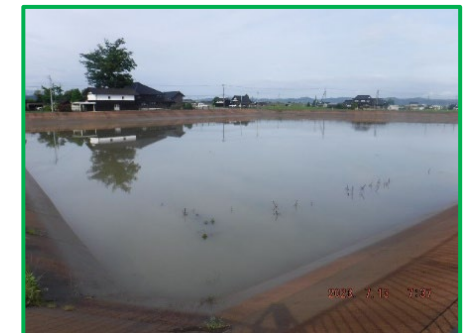
新設した調整池に雨水を湛水している様子
