概要: 石川工業高等専門学校において、土砂災害の恐れのある法面の対策工事を実施。

対策名: 93 国立大学施設等の老朽化・防災機能強化対策<5か年加速化対策>【文部科学省】

■ 実施主体: 石川工業高等専門学校

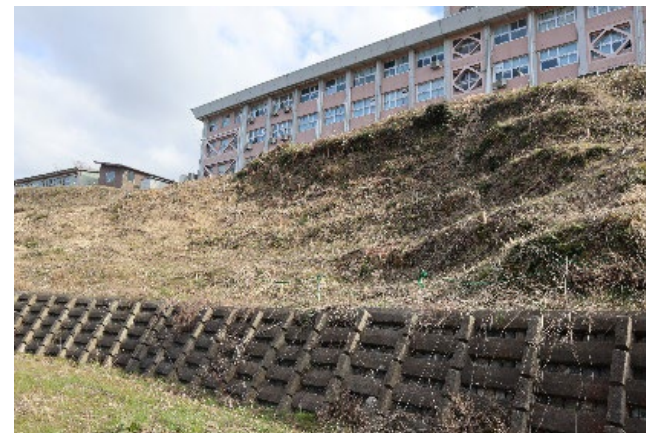
対策前

石川高専において、公道に面し土砂災害の恐れのある法面の成形・保護等、対策工事を実施。

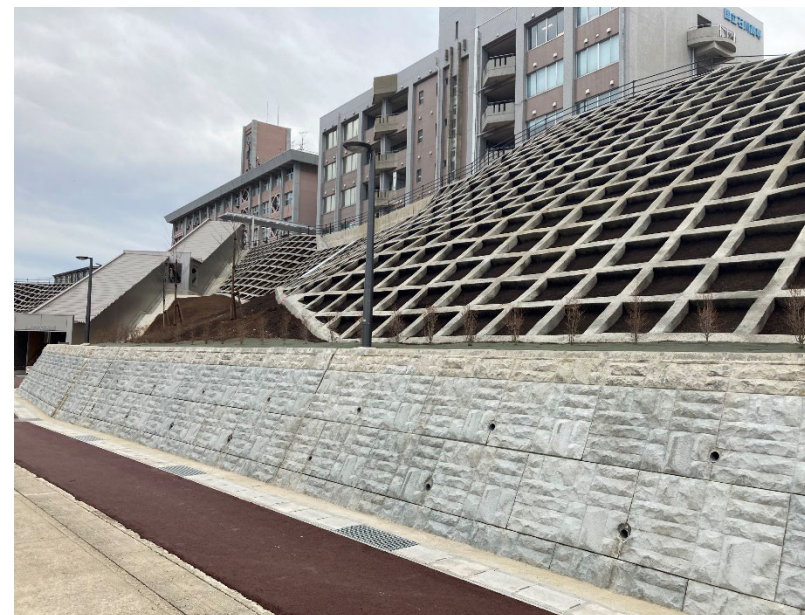
対策後

石川県津幡町においては令和6年度能登半島地震で震度5弱を観測し、町内で盛り土の崩壊などの被害が発生した。石川高専の敷地内でも一部地盤に被害が発生したが、対策工事を実施した箇所では被害は発生しなかった。
