# 女性用トイレ行列解消の取組 課題対策事例集

内閣府男女共同参画局

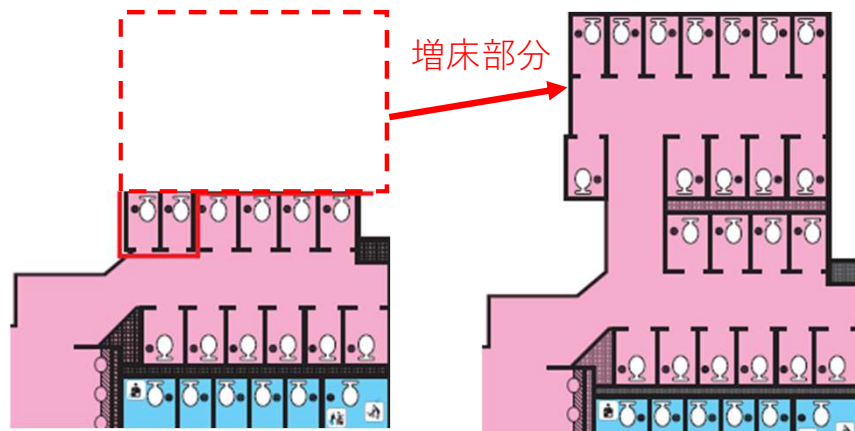
JR東海 新大阪駅  
(改札内 3階 在来線乗換口トイレ)

トイレ個室増設 (16個→26個)

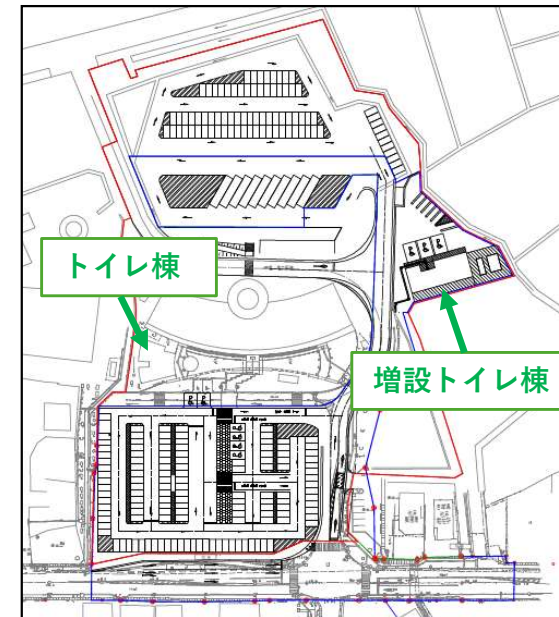
あ・ら・伊達な道の駅

トイレ個数増設

男性用 (小) : 7個 → 20個

(大) : 5個 → 10個

女性用 : 12個 → 40個

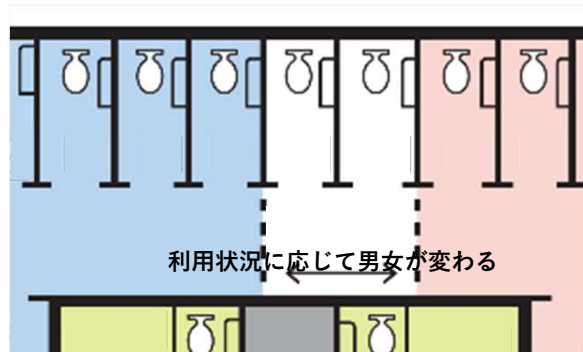
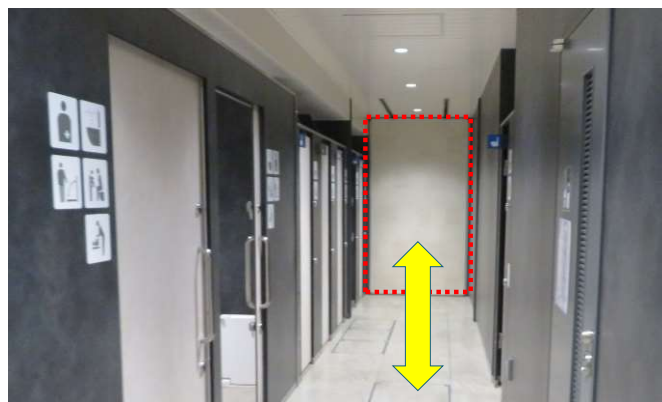
JR西日本・大阪駅  
(改札内 1階 西口トイレ)

女性用トイレと男性用トイレの境界を可動式間仕切り壁にし、利用状況に応じて壁を移動して男女の個室数を調整。

小松ウォール工業株式会社・  
ランニングウォールを使用

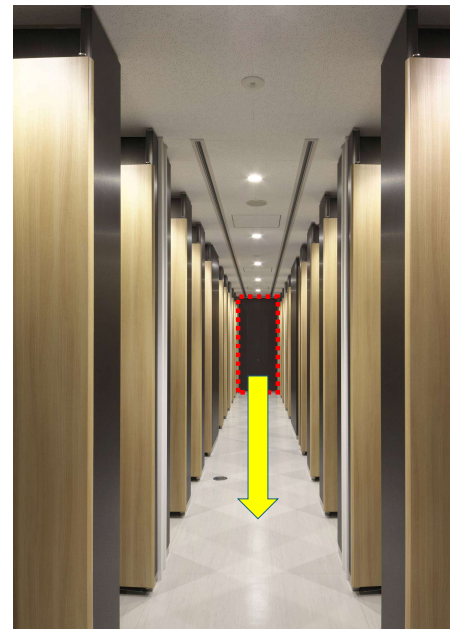
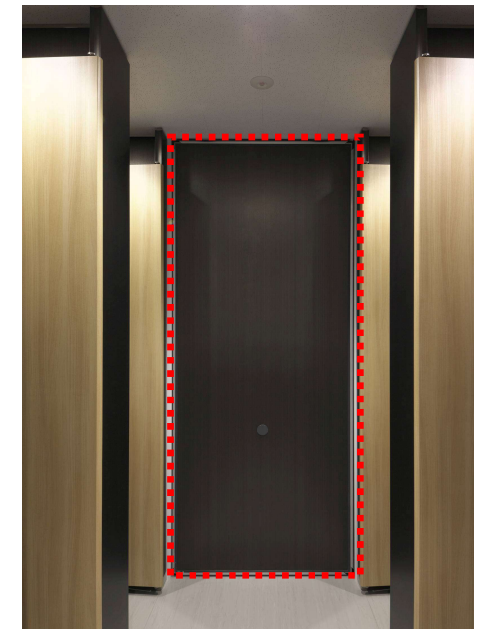
群馬コンベンションセンター (Gメッセ群馬)  
(展示ホール・2階トイレ)

小松ウォール工業株式会社・ランニングウォールを使用

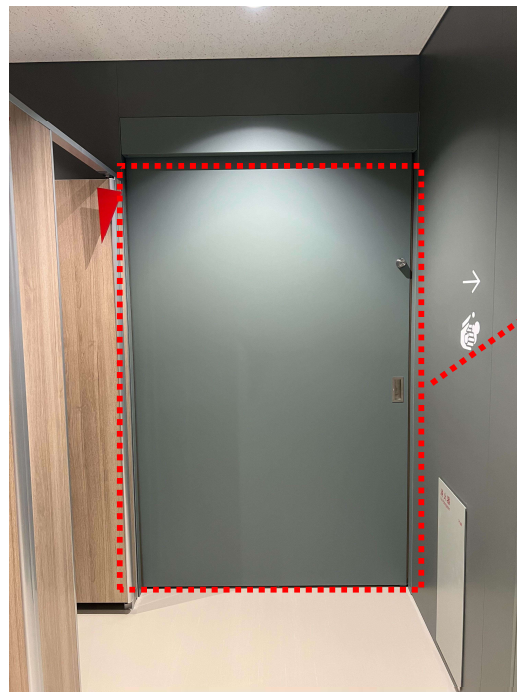
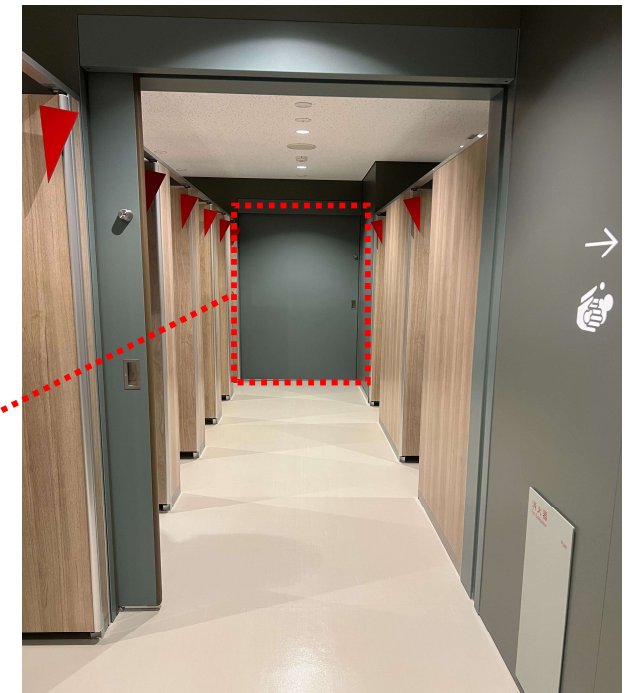
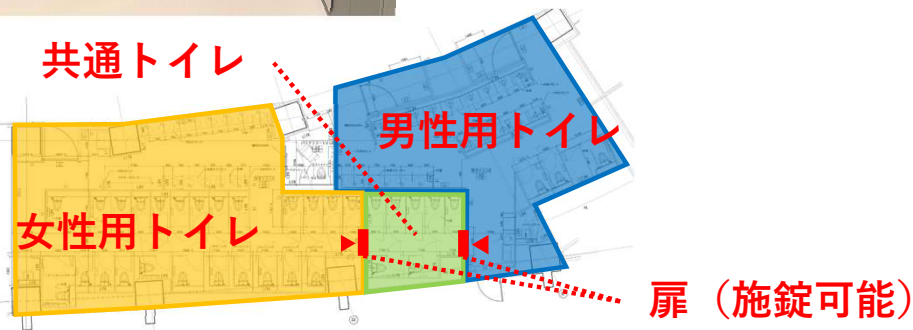
IGアリーナ（愛知国際アリーナ）  
（4階・西側トイレ）

女性用トイレと男性用トイレの境界に複数の間仕切り扉を設け共通トイレとし、イベントや利用状況に応じて扉を開閉して個室数を調整。

手前の扉

奥側の扉

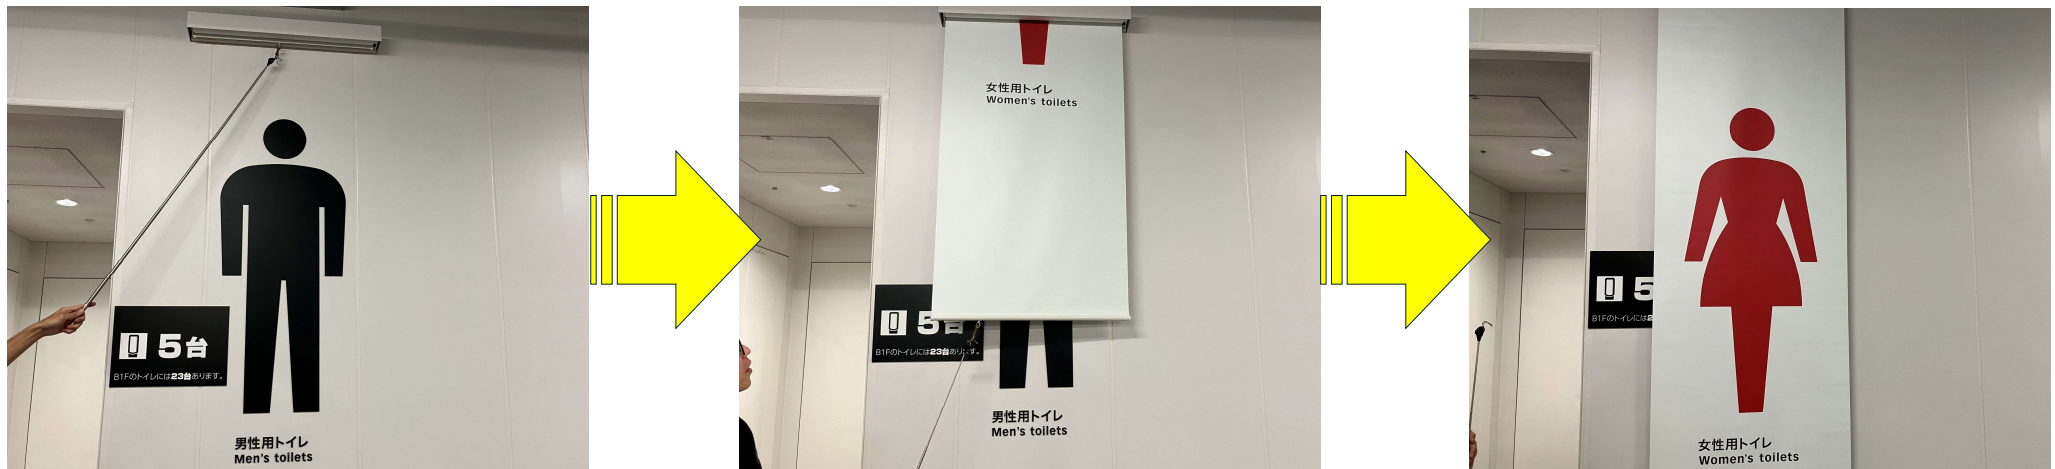
### 国立競技場

女性用トイレと男性用トイレの**入口サイン上にロールスクリーン式サインを設置し、利用状況に応じてスクリーンを下ろすことで個室数を調整。**

(1層スタンド：32か所／2層スタンド：12か所／3層スタンド：22か所)

立川ブラインド工業株式会社の製品を使用

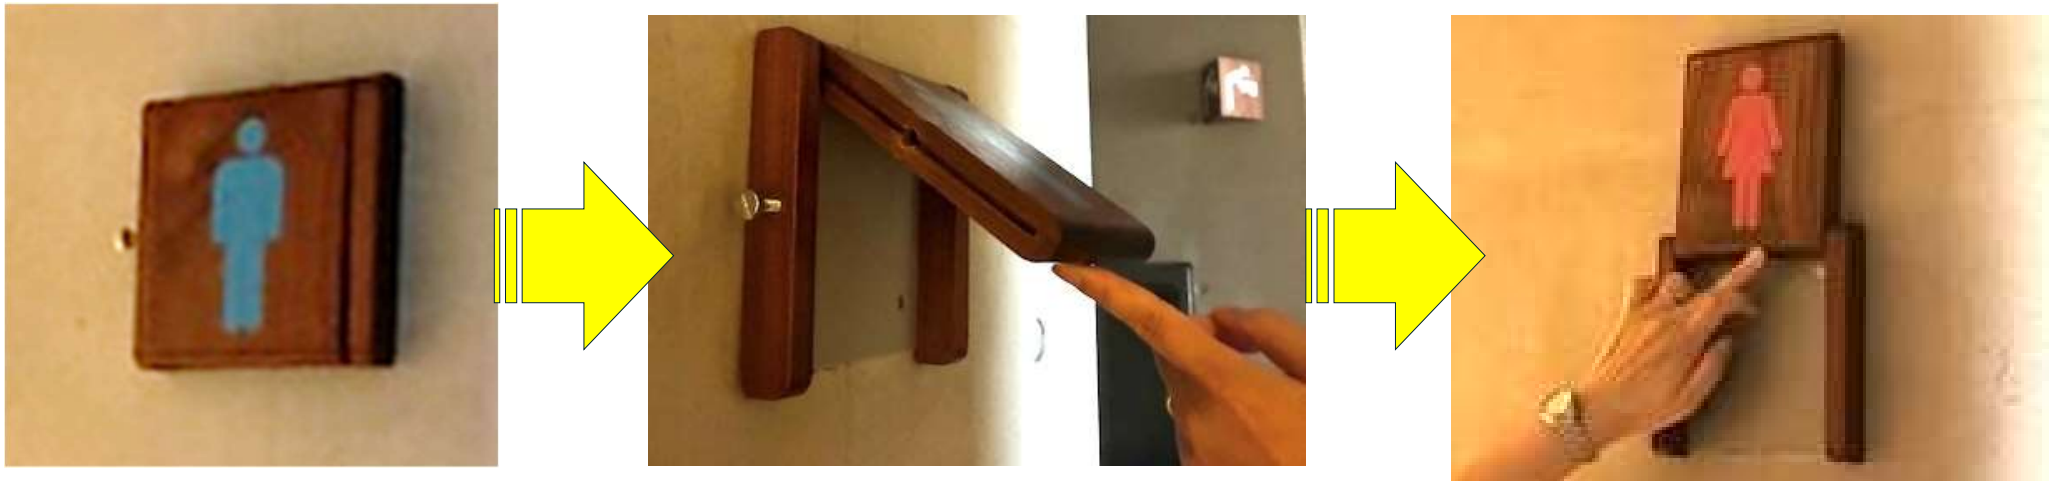
新国立劇場  
(オペラパレス・中劇場・小劇場 各階男性トイレ)

女性用トイレと男性用トイレの**入口サイン**を切替可能なものとする<sup>こと</sup>で、利用状況に応じて個室数を調整。

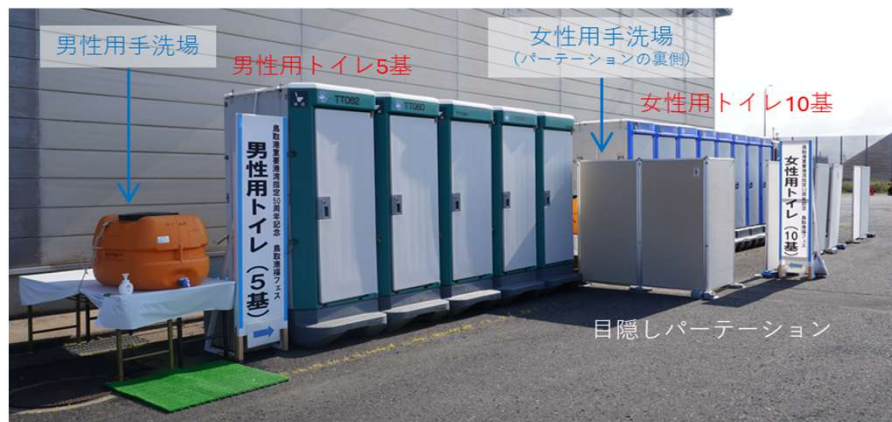
鳥取港福フェス（令和7年5月31日）  
来場者数：約7,000人/日

女性用トイレ（10基）を  
男性用トイレ（5基）の2倍設置

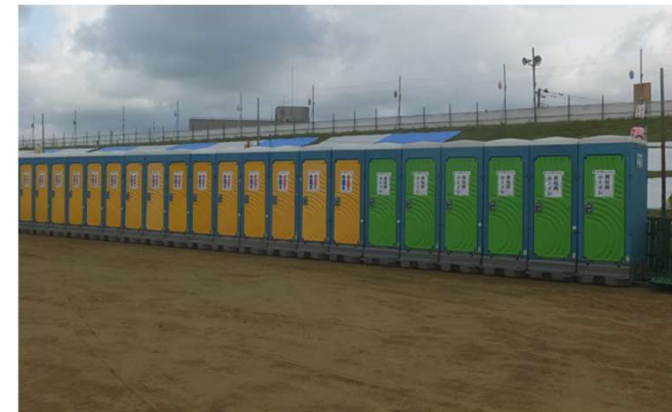
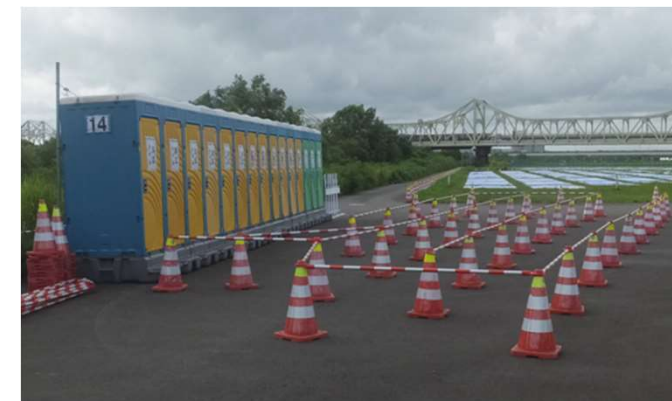
長岡まつり大花火大会（令和7年8月2日、3日）  
来場者数：約17万人/日

回転率の高い男性用小トイレ（92基）以外を  
全て男女共用トイレ（674基）として設置し、  
共用トイレの待機列を軽減

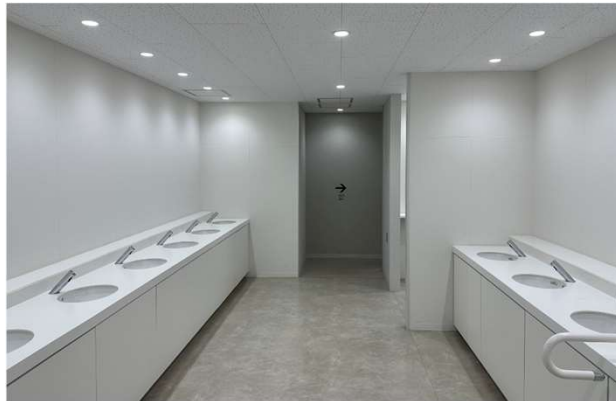
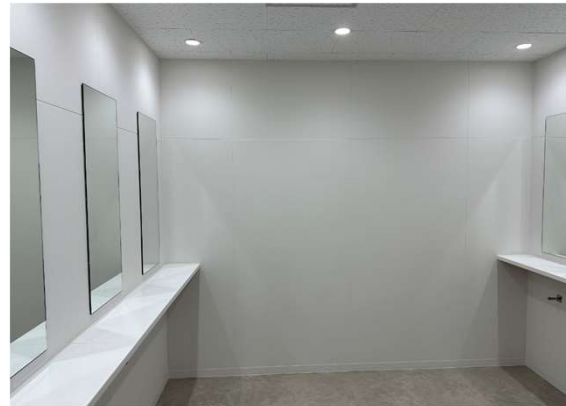
広島サッカースタジアム（エディオンピースウイング広島）  
（2階 VIPエリア・一般観客席エリアのトイレ）

洗面台前に鏡を設けず、別途、鏡付きパウダーコーナーを設け  
洗面台の混雑を回避

洗面台

パウダーコーナー

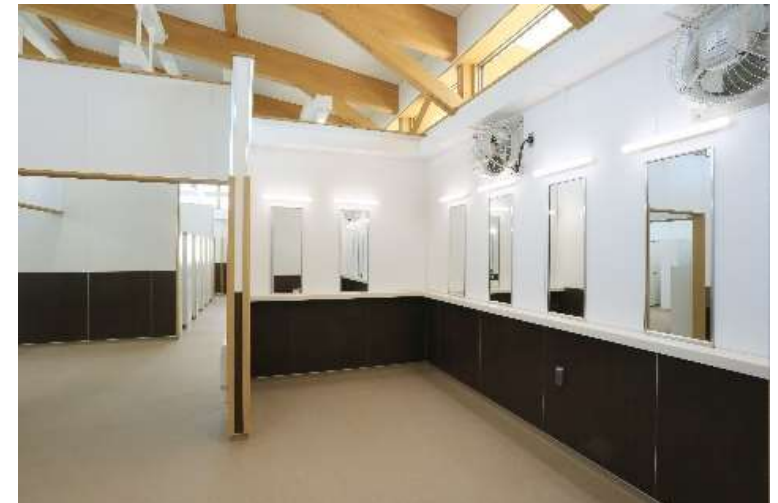
あ・ら・伊達な道の駅  
（西側トイレ）

女性用トイレ個室での化粧直し利用が混在していたため、パウダーコーナーを別途設置

パウダーコーナー

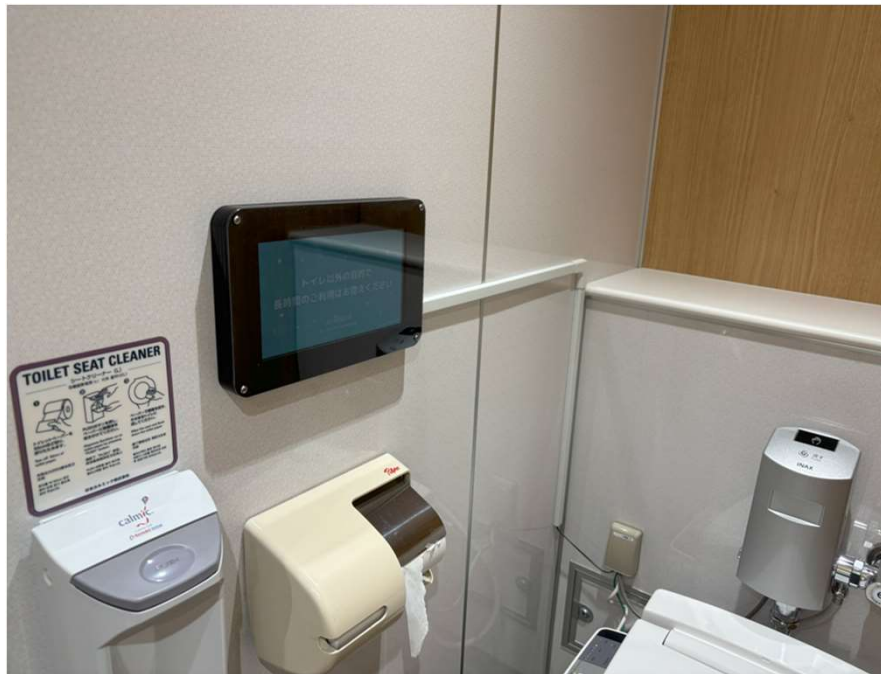
ジョイナス（4～B2各階トイレ）

個室モニター等で滞在時間を表示し、長時間利用を控えるよう促すことで、1人あたりの利用時間を削減。

バカン社・AirKnockを使用

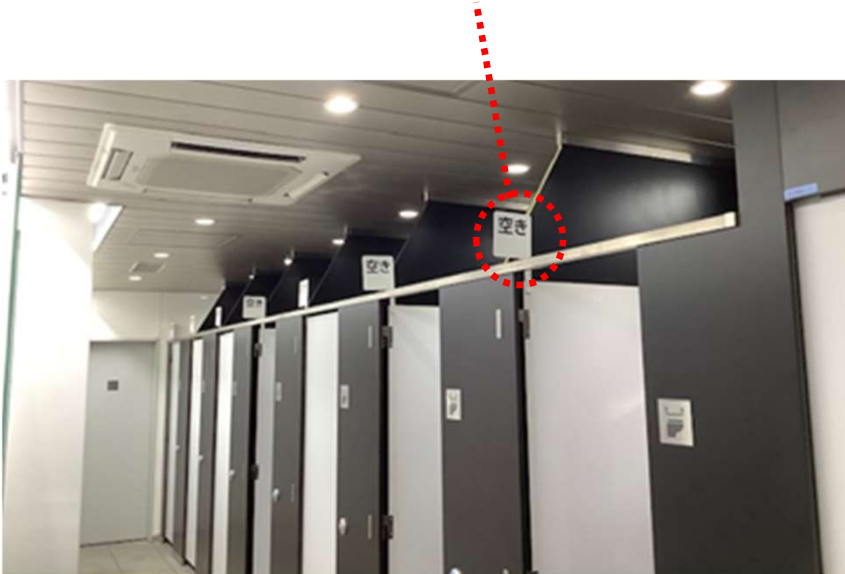
JR東日本 東京駅  
(八重洲地下中央口改札内トイレ)

空室時は「空室」の表示が見えるようにして、  
空室状況を可視化

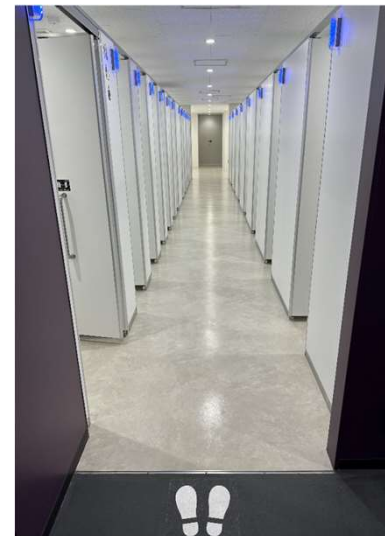
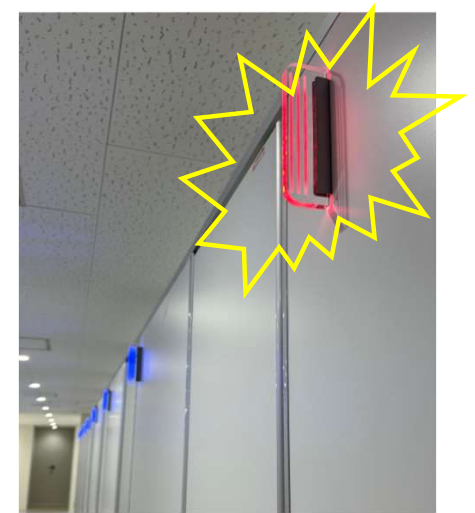
広島サッカースタジアム（エディオンピースウイング広島）  
(2階 一般観客席エリアのトイレ)

女性用トイレ内の様子

扉が閉まるとランプが  
青色から赤色に変化

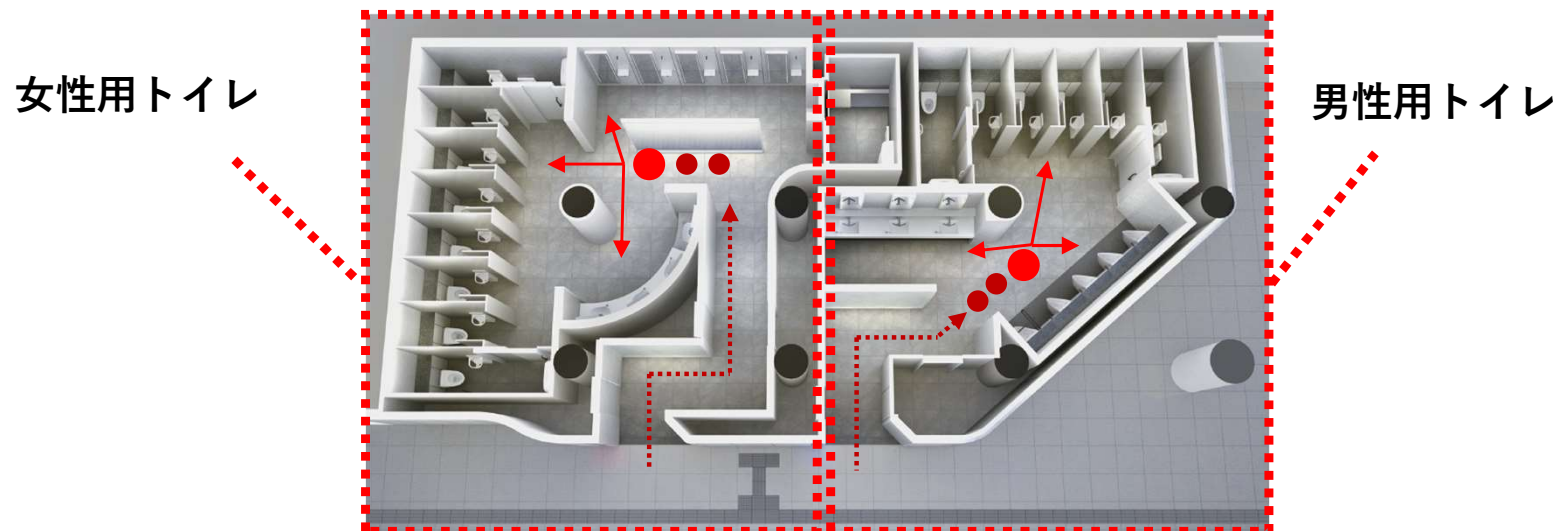
東京メトロ 銀座駅  
(銀座線 地下1階 改札外 A7 出入口付近トイレ)

トイレに入ると各個室の空室状況が一目で見えるような配置とし、空室状況を可視化

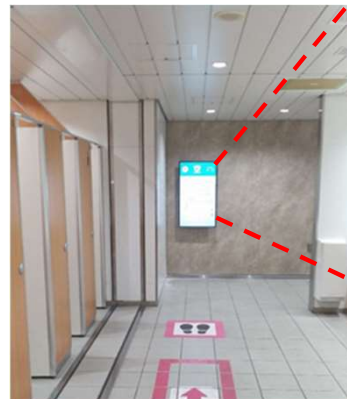
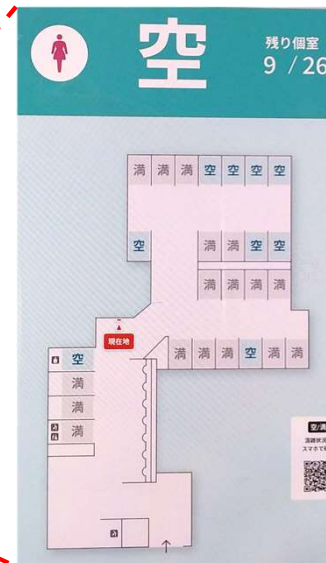
JR東海 新大阪駅  
（改札内 3階 在来線乗換口トイレ）

個室待機列の先頭はモニターで空室状況を一目で確認可能

バカン社・Throneを使用

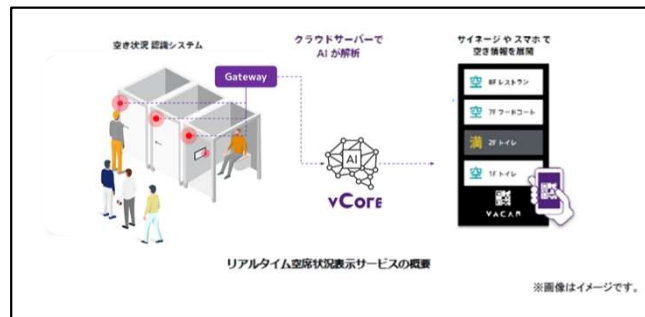
### 大丸東京店

施設に設置された  
デジタルサイネージや  
利用者のスマートフォン等から  
トイレの空室状況を確認可能

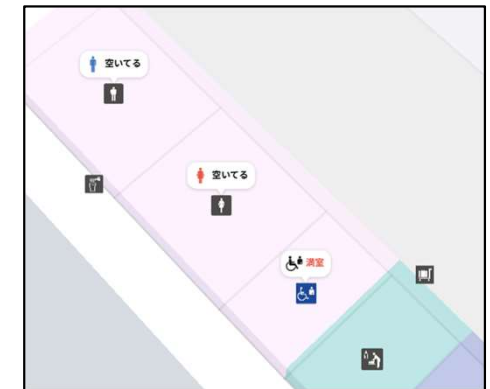
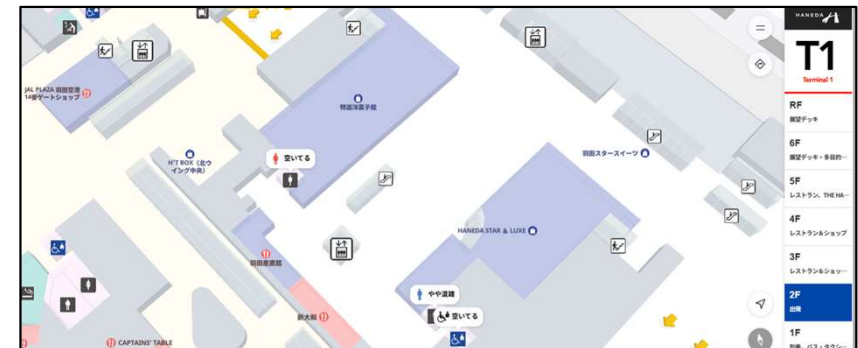
### 羽田空港第1、第2ターミナル

空港公式アプリ・  
公式ウェブサイトから  
マップでトイレの混雑状  
況を確認可能

### ボールドライト社・Platinummapsを使用

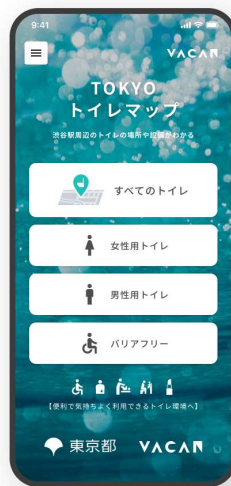
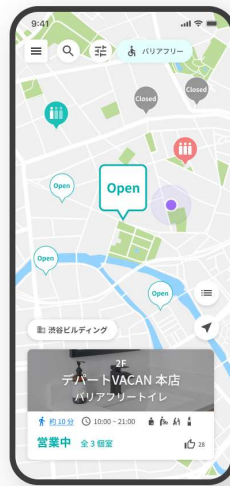
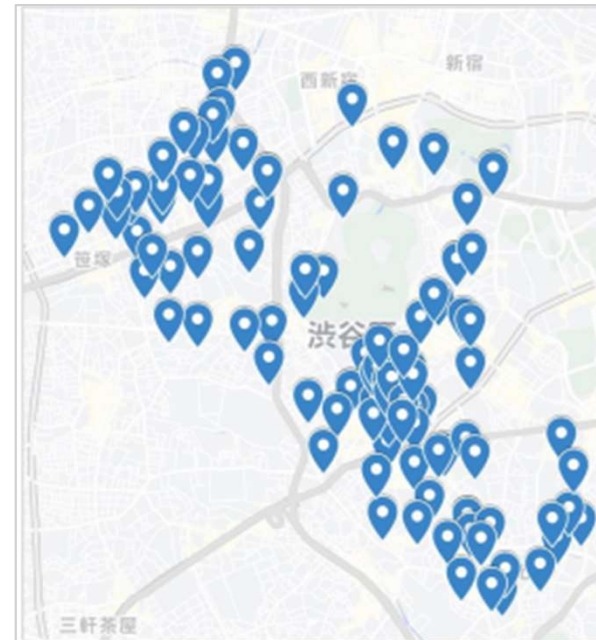
### TOKYOトイレマップ

外出先で自分の近くのトイレを把握

※現在は渋谷区にてマップ情報を提供中  
(Esri社・ArcGISを使用)
