## 復興再生利用の取組状況など

# 総理大臣官邸での復興再生利用

■総理大臣官邸にて、基準策定後初の復興再生利用を実施。

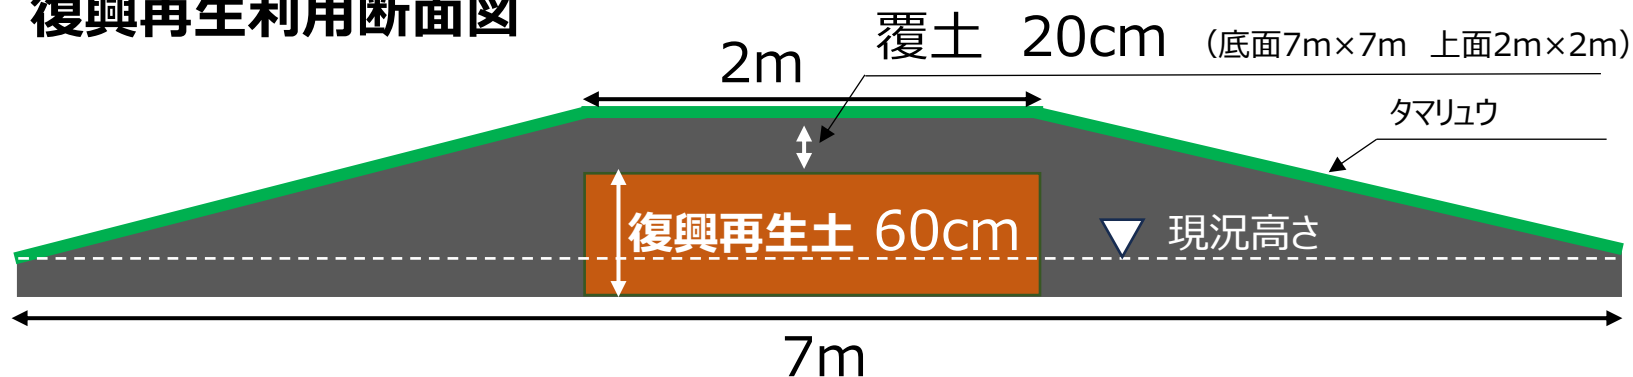
復興再生利用断面図

※飛散・流出防止のための覆いとなる覆土により復興再生土からの放射線は90%以上の遮へいが可能
