## 1. 報告書の概要

この保全状況報告書は、「明治日本の産業革命遺産 製鉄・製鋼、造船、石炭産業」の構成資産である、以下の事案についての報告を行うためのものである。

### **(3)エリア6 端島炭坑（構成資産6-7）における護岸整備工事に係るスクリーニング報告書（付属資料3）**

## 三重津海軍所跡（エリア 5/構成資産 5-1）における道路橋梁の建設完了報告書

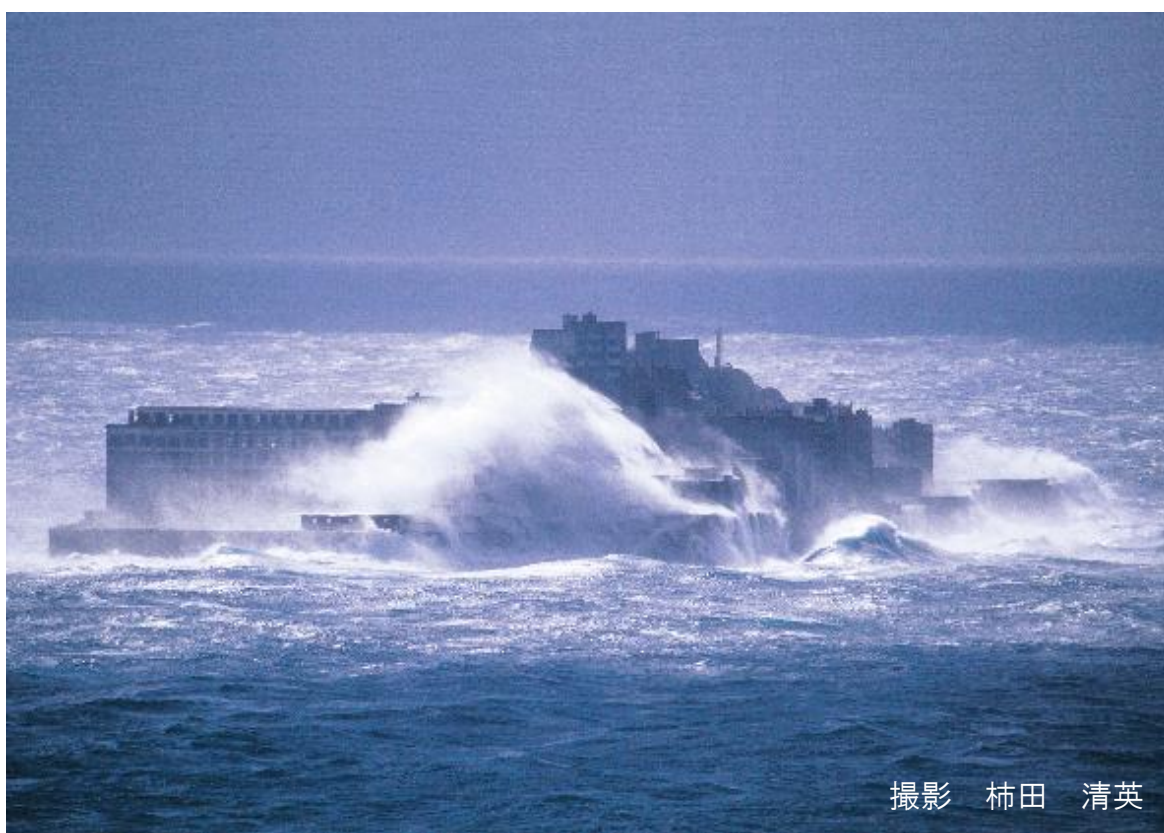
図-2 台風接近時の端島

端島の護岸は、島内の遺構を高波から守り、島自体を侵食と崩壊から守る役割を果たしている。しかし、炭坑閉山から数十年の間メンテナンスがなされていなかったことから、護岸にはひび割れや基礎部の空洞化などの深刻な劣化が確認されており、近年の大型化している台風や大雨などの脅威にさらされている（図-2）。

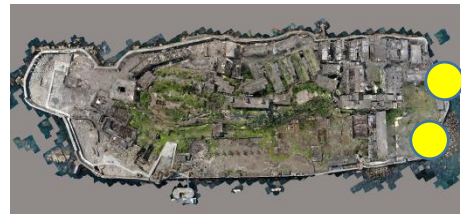
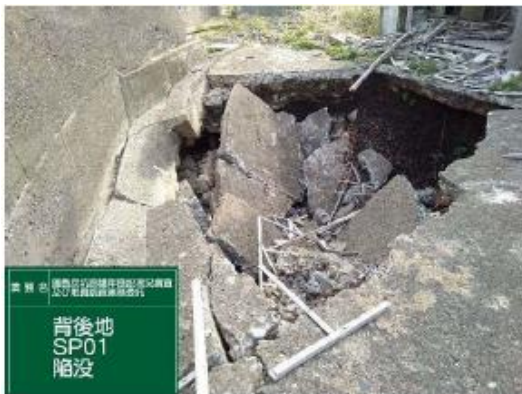
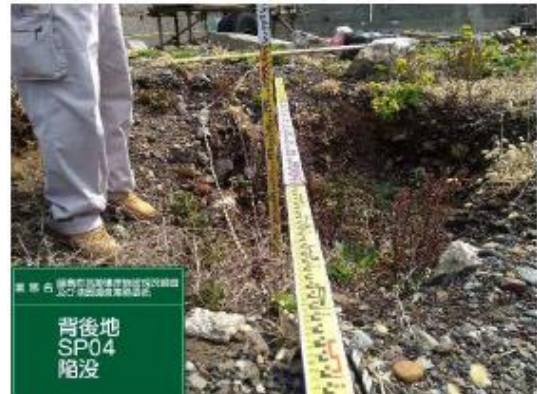
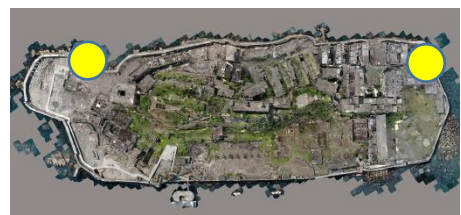
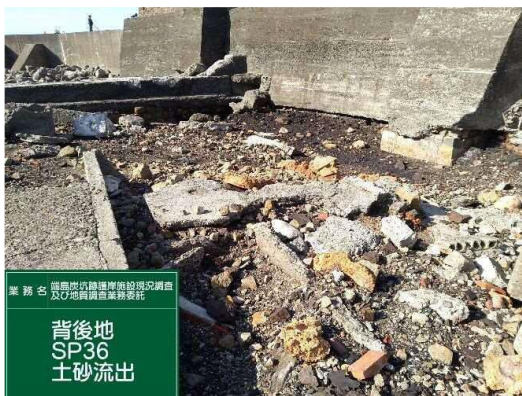
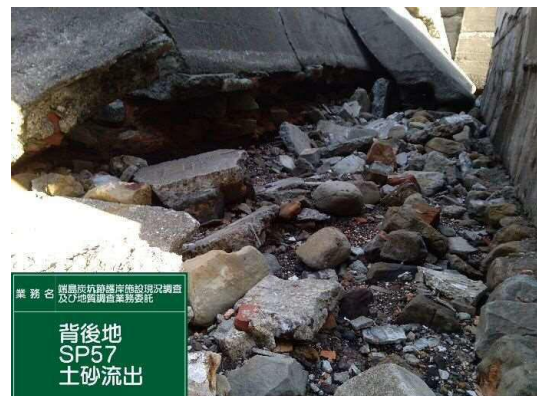
## ③護岸背後の土砂流出・陥没

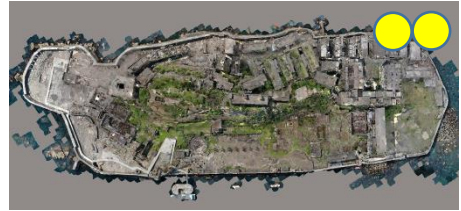
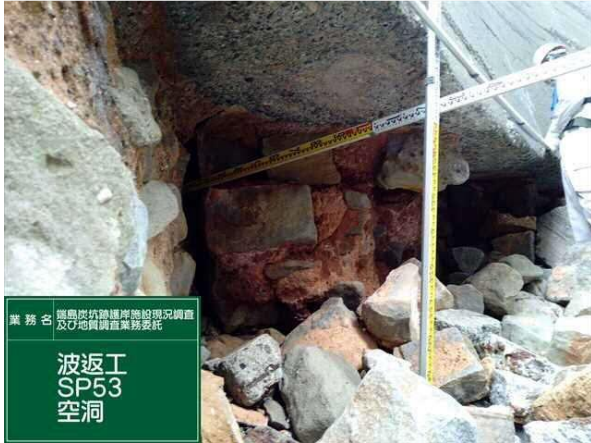
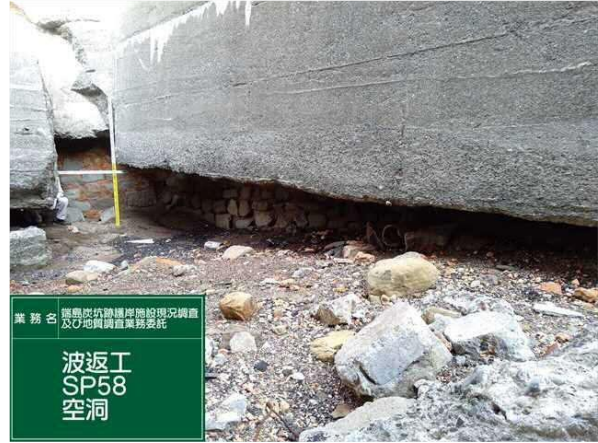
④護岸背後の空洞化

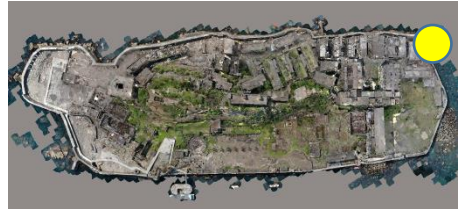
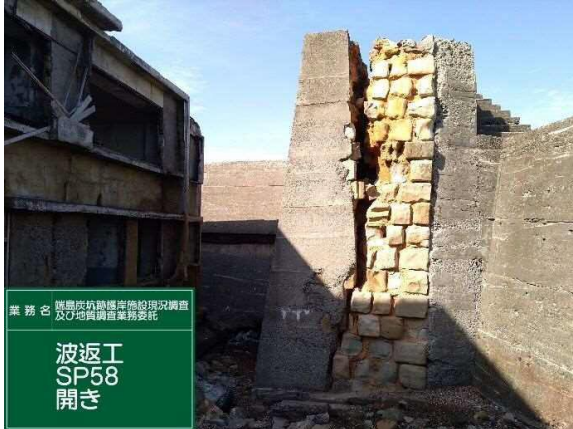
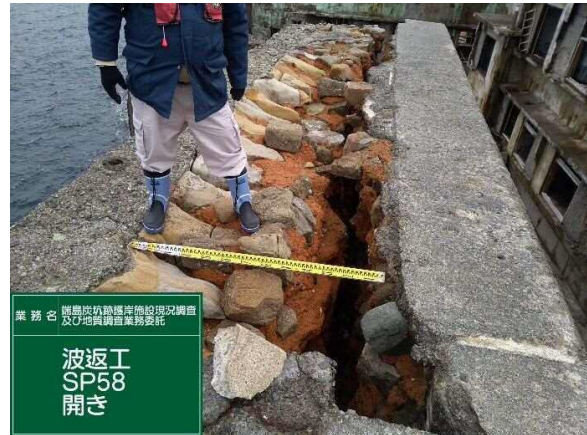
### ⑥護岸の傾斜・開き・移動

(過去にオリジナルの石積み護岸をコンクリートで補強した護岸が分離し、陸側に堤体が傾いている)
